Kruununvouti Starcken Talo

RAKENNUSHISTORIALLINEN SELVITYS 2021

Pro Kirkkokatu 1 B ry

Rakennushistoriallinen selvitys

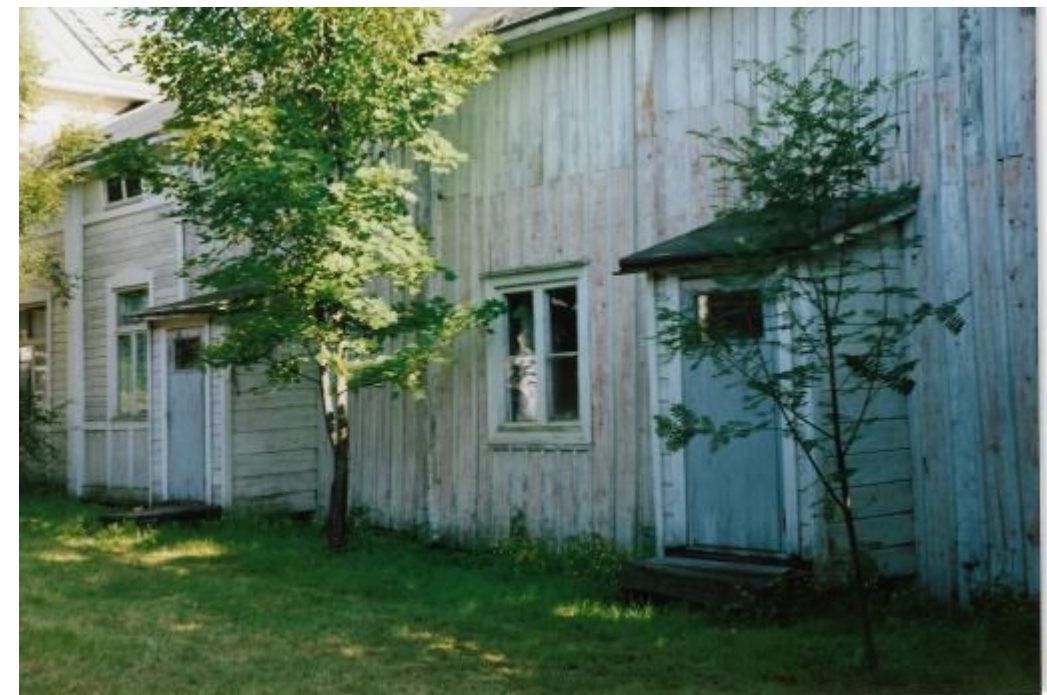
Starcken talo pihan puolelta 1990-luvulla. Tarkkaan katsoen seinäpinnassa voi nähdä jatkoskohdan, joka viittaa rakennuksessa tapahtuneisiin korotuksiin. Kuva N. Wennman 1990.

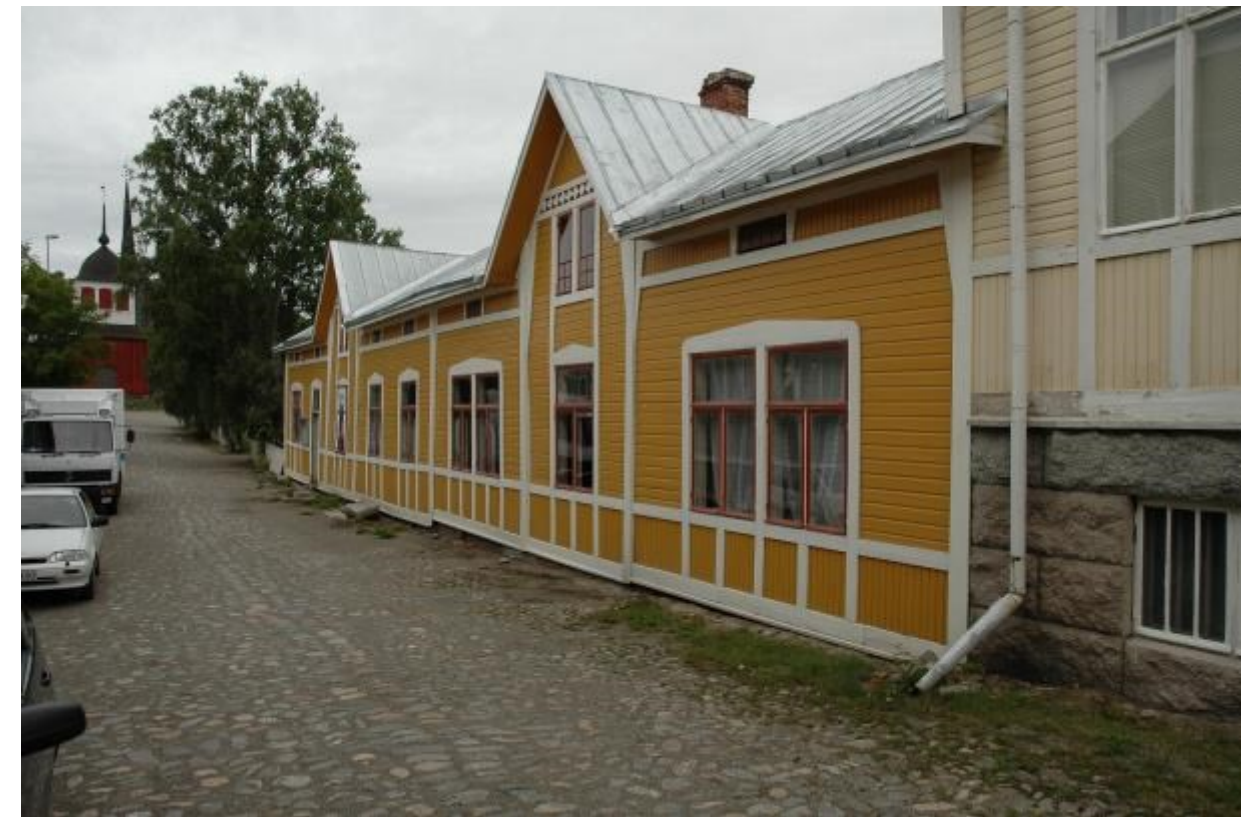
Starcken talon yli 200 vuoden ikää ei voi arvioida sen nykyisestä ulkomuodosta. Starcken talo on kuvan matalampi keltainen rakennus. Viereen rakennettiin uudisrakennus 1900-luvun alussa, joka tuli aivan kiinni vanhaan. Samalla uudistettiin myös vanhan rakennuksen julkisivu. Rakennukset kuuluivat tekoai-kaan samalle omistajalle ja ne sijaitsivat yhteen liitetyillä tonteilla. Nykyisin matalampi talo on omalla tontillaan ja Starcken talon nykyinen omistaja on aatteellinen yhdistys Pro Kirkkokatu 1 B ry. Sekä Starcken talon julkisivun, että naapuritalon suunnitteli rakennusmestari J.E Stolt 1912-1913. Kuva T.L

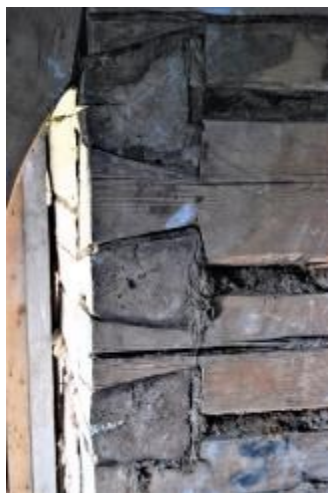
Lamasalvosrakenne on rakenne, jossa päällekkäin aseteltujen hirsien päät salvotaan nurkissa kiinni toisiinsa.

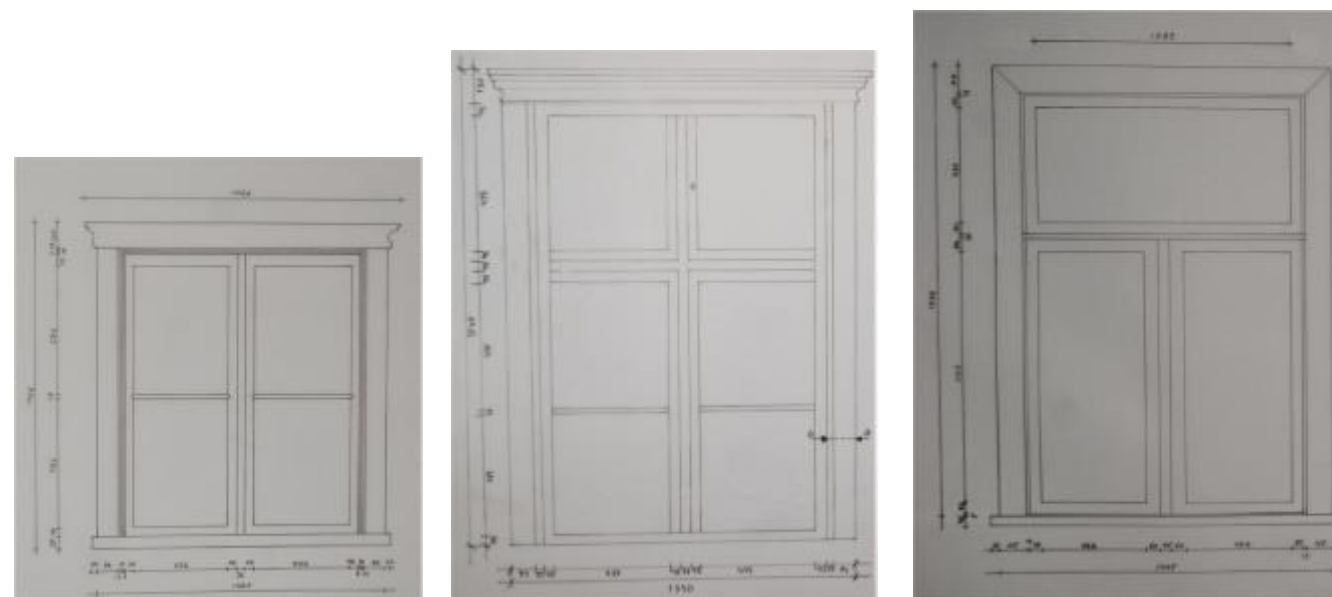
Starcken talon ikkunoita eri aikakausilta. Pieni neliruutuinen ikkuna on 1800-luvun alusta. Kuusiruutuinen 1830-luvulta ja T-ikkuna 1910-luvulta. *Piirokset tehty mittaussleirillä 2003. Seamk.*

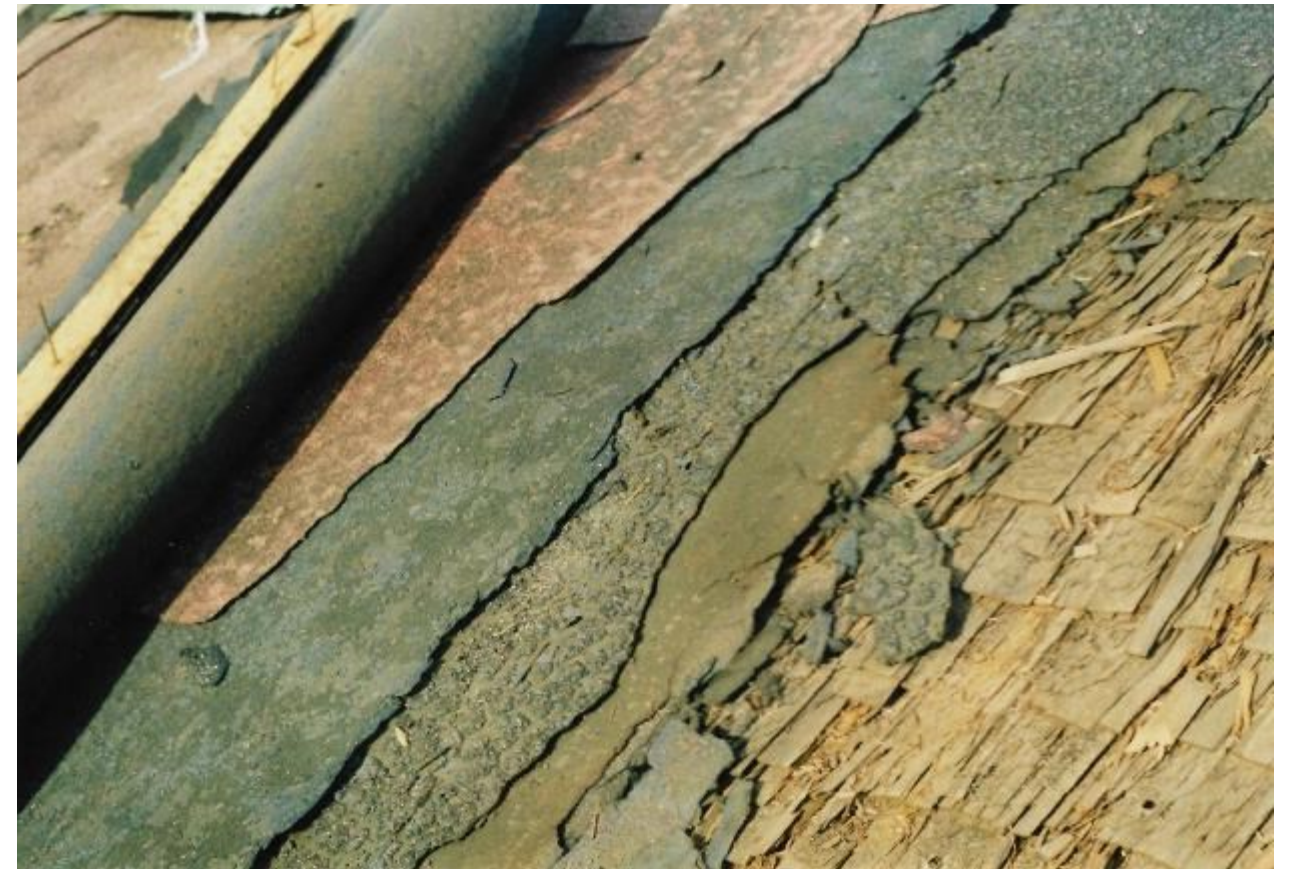
Kuvassa oikealla. Starcken talon katon kerroksia. Vuonna 2003 katossa oli viisi kattohuopakerrosta ja kolme pärekerrosta. Vanhimmat päreet olivat halkaistuja ohuita päreitä ja myöhemmät hieman paksumpia pärehöylällä valmistettuja päreitä. Kaikki päreet olivat kyynärän mittaisia ja kiinnitetyt ohuin nauloin. Ensimmäinen pärekatto asennettiin vuonna 1861.

Katon muoto on muuttunut kokonaan harjakattoisesta toisesta päästään aumattuun kattoon (1840) ja takaisin koko mittaiseksi yhtenäiseksi harjakatoksi (1910), jossa julkisivua on korostettu frontonein.

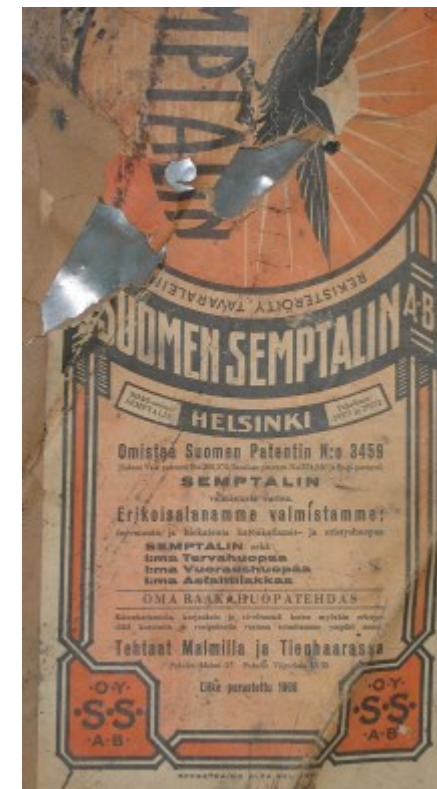
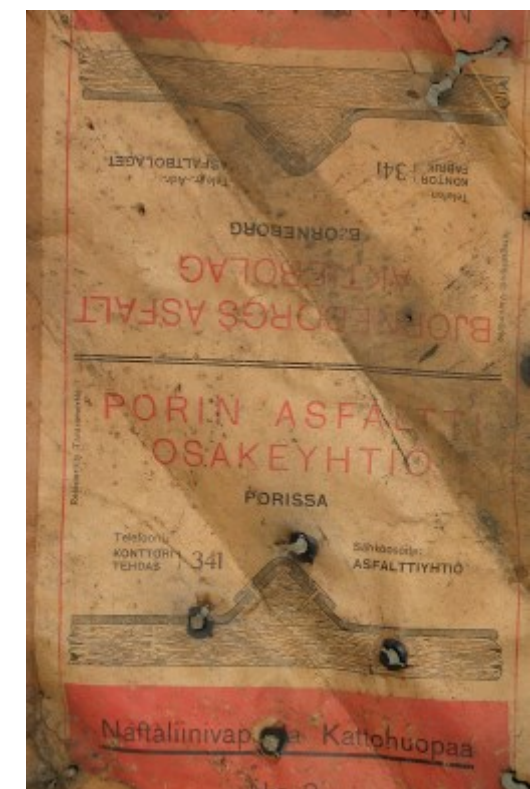
Alla kattohuopa etikettejä, joita löytyi huopakerrosten väleistä.

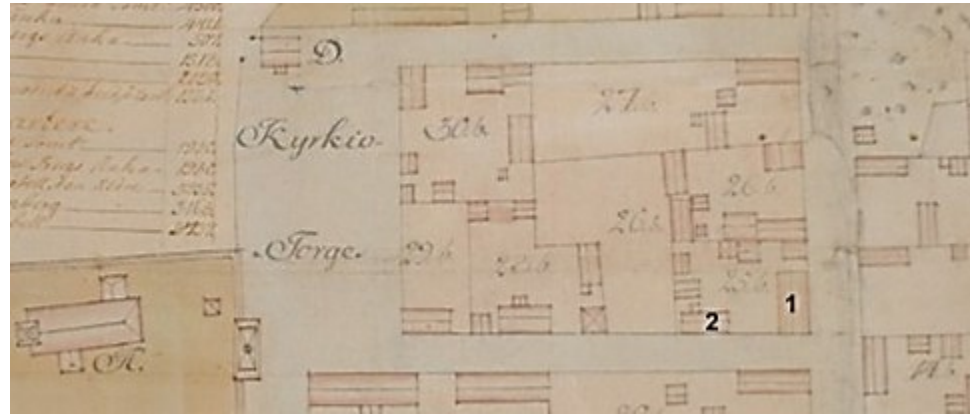
Osakuva Bergentinin kartasta vuodelta 1751. No 2 on Starcken talon sijainti, joka nykyisellään sijoittuu myös vasemman puoleiselle tontille ja no. 1 on nykyisen 1900-luvun alussa rakennetun kadun kulmassa olevan talon sijainti. Kartalla on rakennuskantaa, joka purettiin. (Kuvan merkinnät Simo Teirilä).

Kartassa vuodelta 1751 on Starcken talon kohdalla pieni rakennus, joka vastaa kooltaan vuonna 1784 rakennettua nykyisen rakennuksen keskiosaa. Se, että hyödynnettiinkö paikalla ollutta rakennusta tai sen runkoa jossain määrin rakentamisessa, ei varmuudella tiedetä. Arkistolähteistä on selvinnyt että Anna Backman ja Elisabeth Sandberg rakennuttivat talon Kirkkokadulle vuonna 1784 ja tontilla oli ollut aiemmin myös muita rakennuksia.

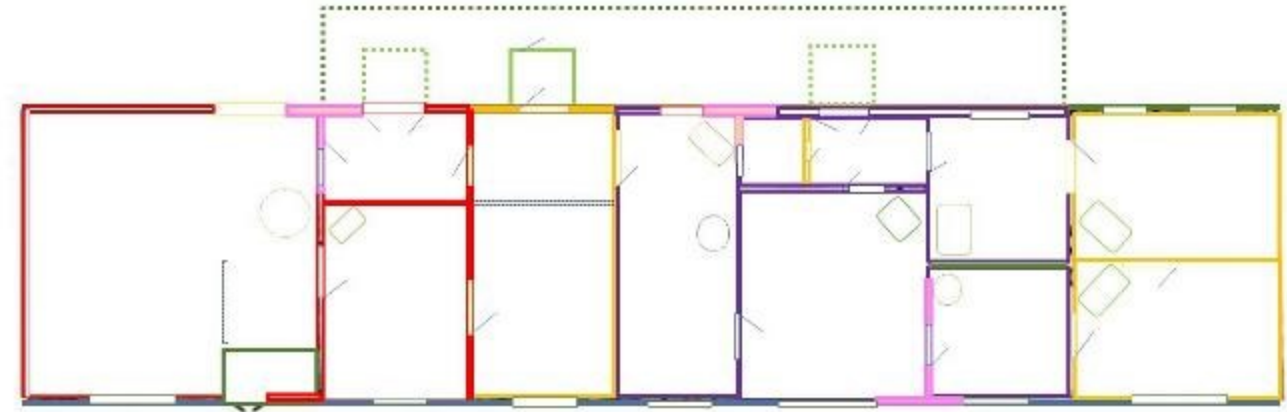
Rakennusten vaiheet väreittäin pohjakuvassa

Ajoituspohjaan on merkitty rakennuksen muutosvaiheet eri värein. Muutosvaiheita voidaan katsoa olevan 5. rakentamisesta nykypäivään.

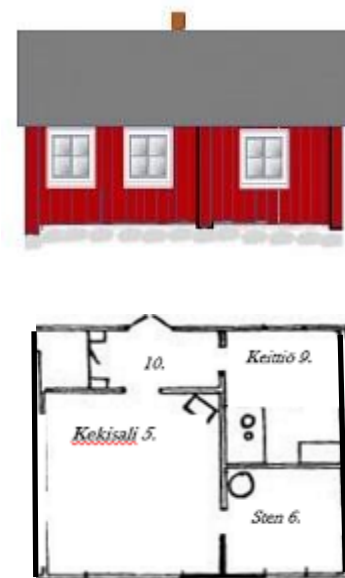
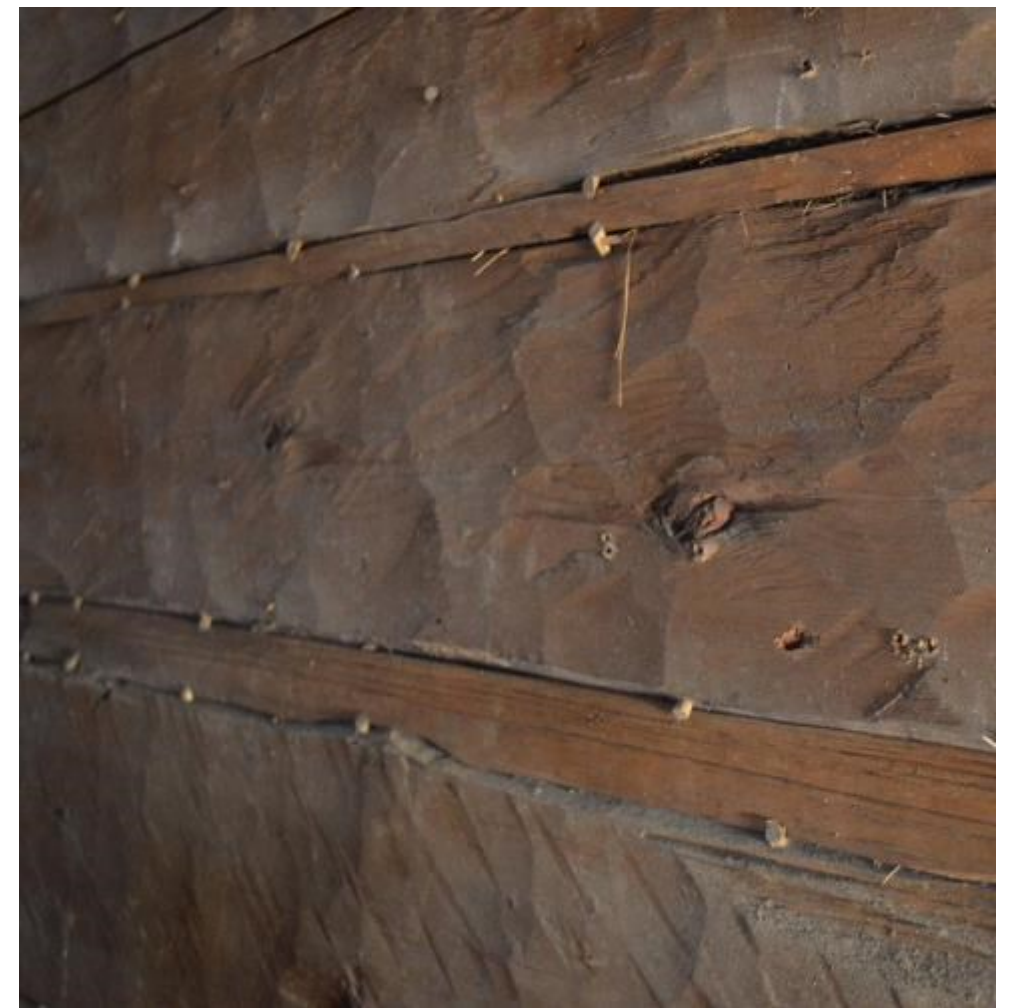
Kuvassa kolmiolista hirsien varausraossa ja puunaulat.

Rakennuksen salissa seinähirsien varausraot oli tilkitty sammalella ja peitetty puunauloilla kiinnitetyin kolmiolisto. On oletettavaa, että rakennuksessa oli multapenkki ja matala luonnonki-visokkeli. Viitteitä multapenkin olemassaoloon on edelleen maapohjassa olevassa kuopassa (oja), matalassa täytepohjassa sekä lattian kuurausluukussa. Salin lattia on tehty leveistä ja leveydeltään vaihtelevista, halkaistuista ja kirveellä veistetyistä kuusilankuista.

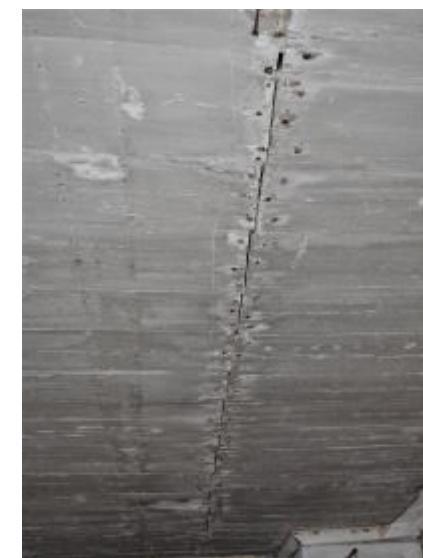
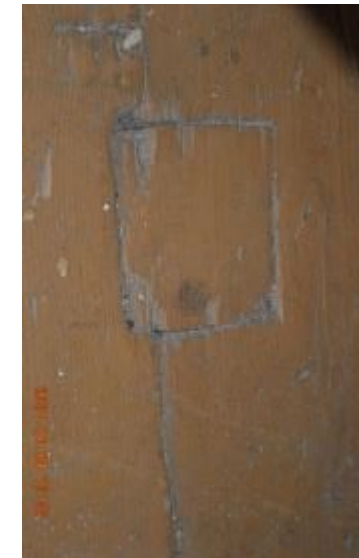
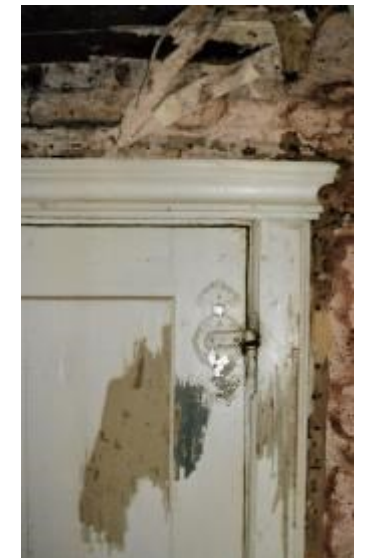
Kuva vasemmalla. Katon tasaisesti jatkettut laudat on maalattu liimamaalilla (*Lyhkäiset laudat kertovat osaltaan 1700-luvun sahaustekniikasta*). Kuva keskellä. Lattiassa oleva kuurausluukku, josta lattian pesuvedet valutettiin pois. Rakennuksessa oli alkujaan kolmipeiliset väliovet ja näissä oli ns. *piparkakkusaranat*. Kuva N. Wennman.

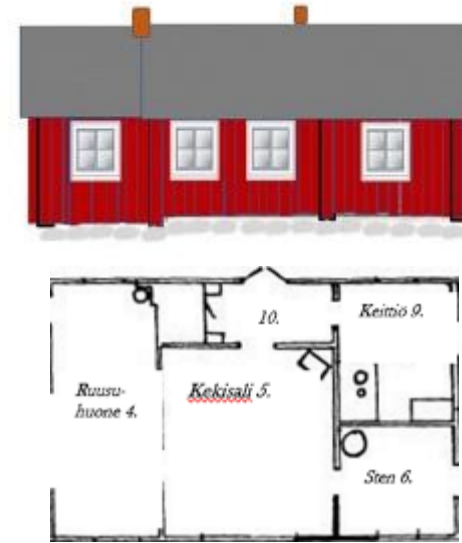
Rakennus oli harjakattoinen, pitkänurkkainen ja sen pohjana oli multapenkki. Pohjakaava muistutti karoliinista pohjakaavaa. Huonetilan korkeus noin 2300 mm ja kooltaan noin 80 m²

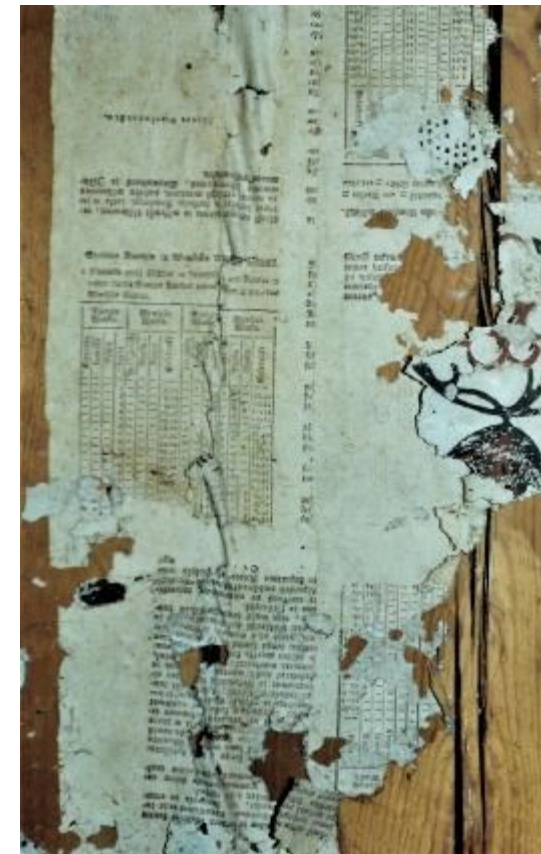
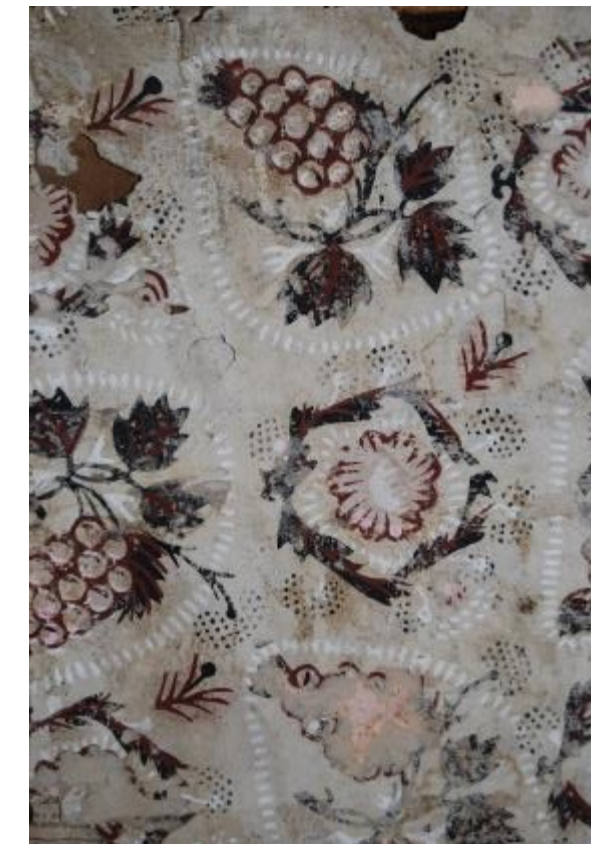
Tapetin alla oleva almanakan sivu pystyttiin identifioimaan suomenkieliseksi almanakaksi vuodelta 1814. (Simo Teirilän). Oikealla käsin painettua tapettia. Kuvat L.O ja T.L

Idän puoleisen kamarin seinät Sten tapetoi käsinpainetulla tapetilla ja käytti makulatuurina suomenkielisen almanakan sivuja vuodelta 1814. Kamarin seinällä on edelleen liisteröitynä katkelmia tapetista ja almanakan sivuista.

Talon vanhimmassa osassa, pienessä kamarissa, on edelleen katkelmia käsinpainetusta tapetista, joka on liisteröity almanakan sivuilla maku-loidun hirsipinnan päälle. Tapettiin on kuulunut yksinkertainen 6 cm levyinen sininen reunanauha.

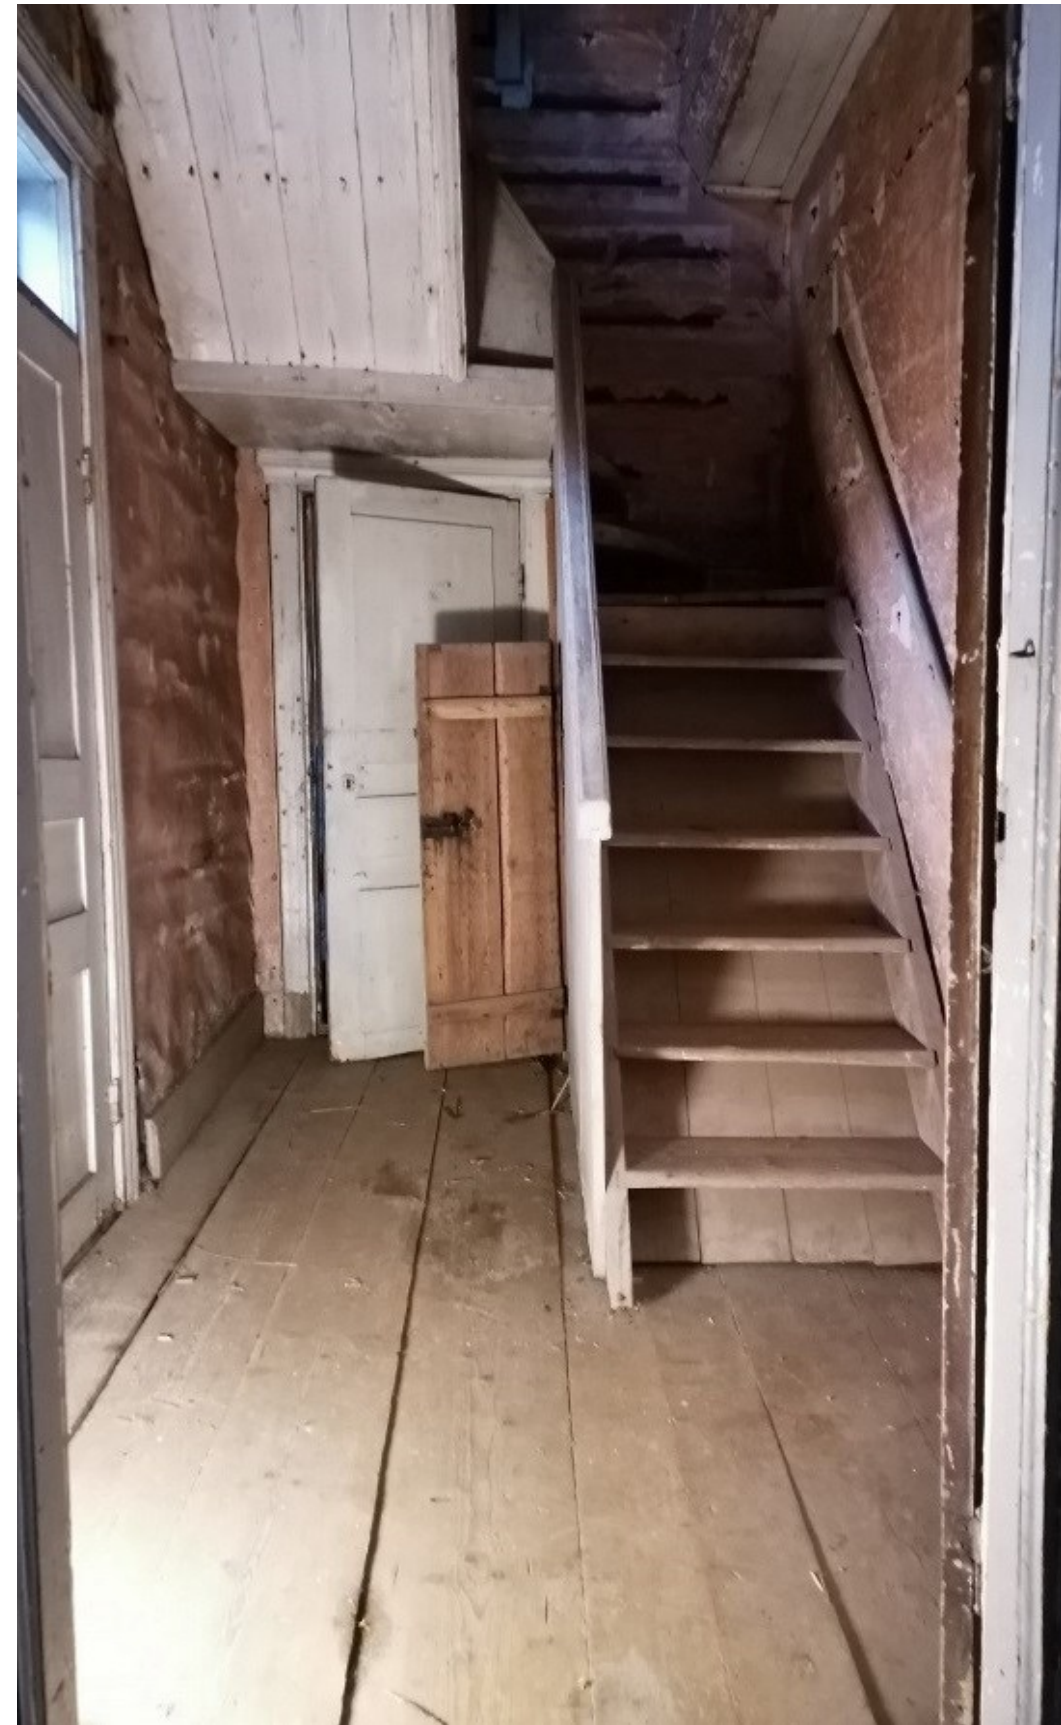
Porrashuone on rakennettu 1830-luvulla

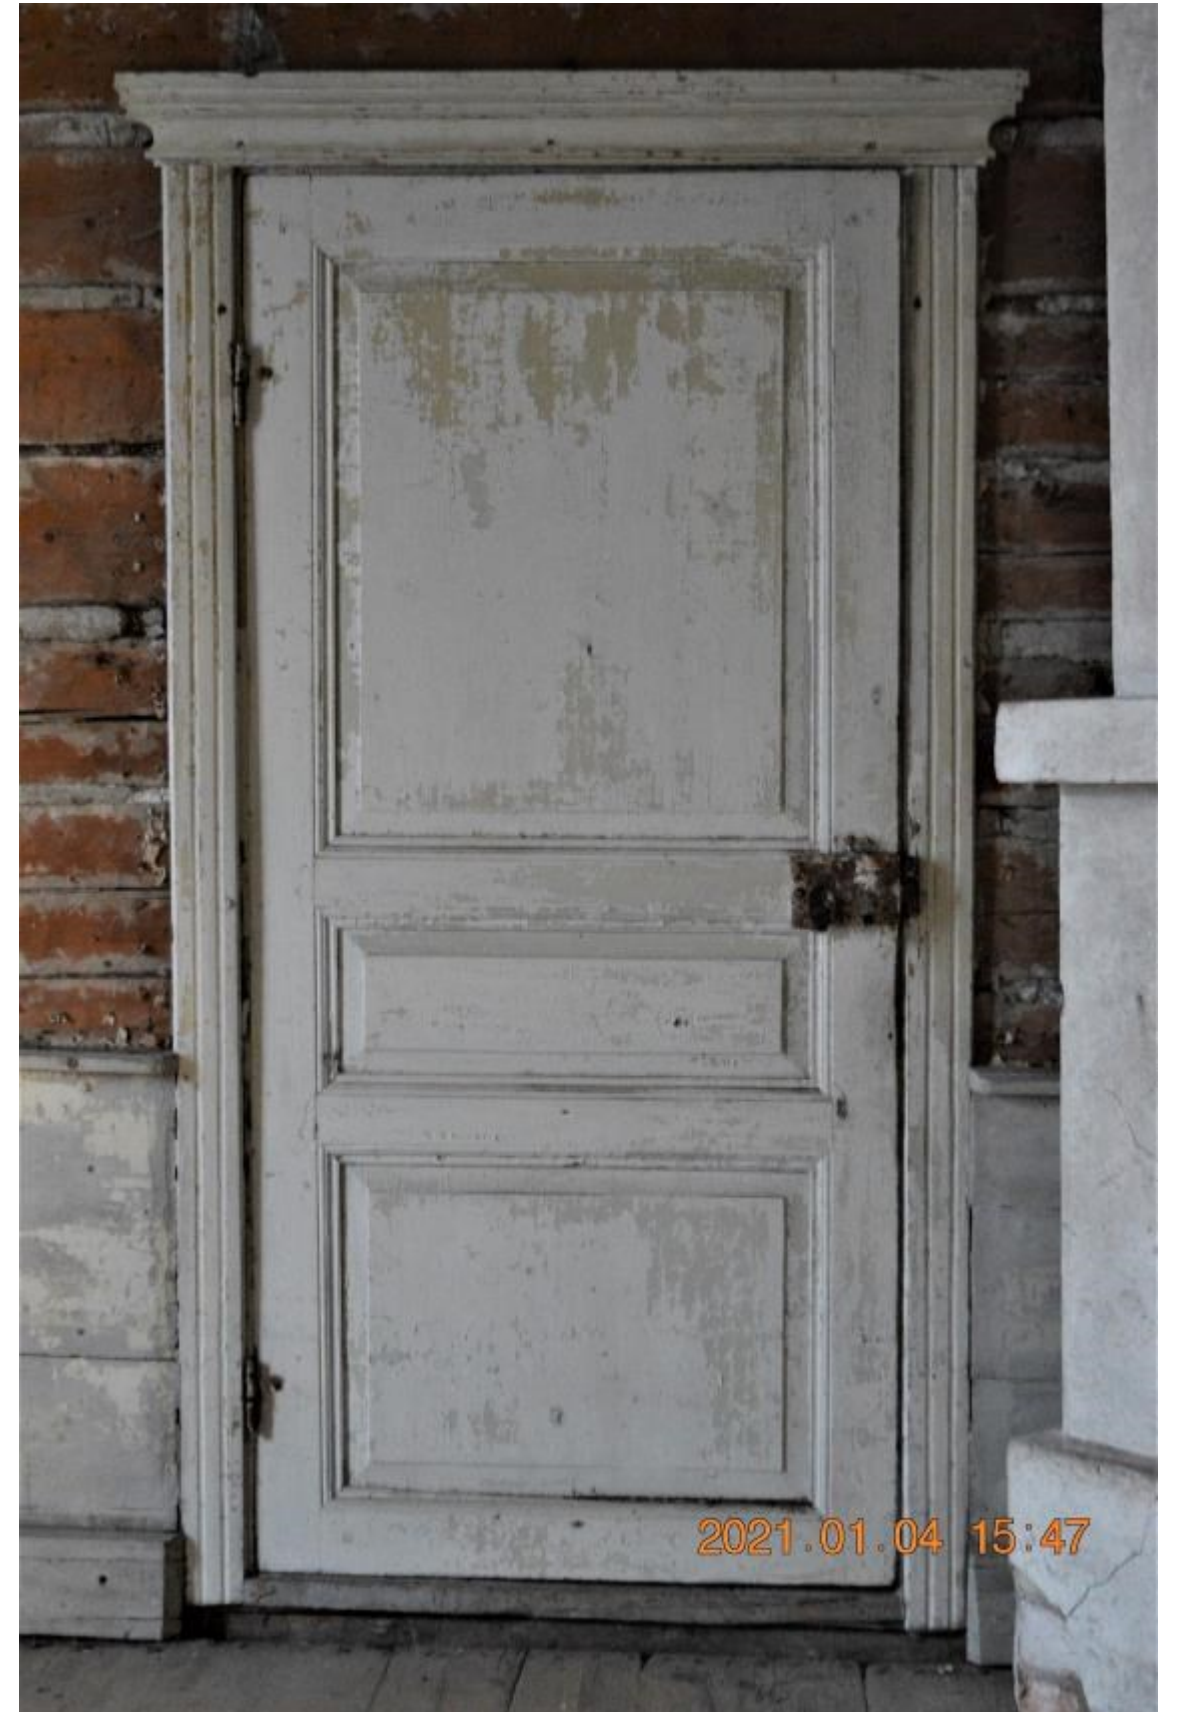
Ovi Empirehuoneesta päätysaliin. Kuvassa näkyy huoneen 2. rintapaneelia ja seinän hirsipintaa, jossa varausraot on täytetty savilaastilla. Sekä maalaamatonta kuusilattiaa. Kuva Teijo Laaksonen 2021.

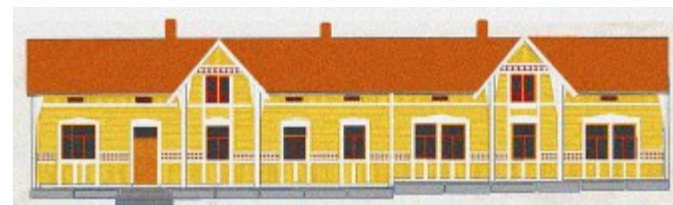
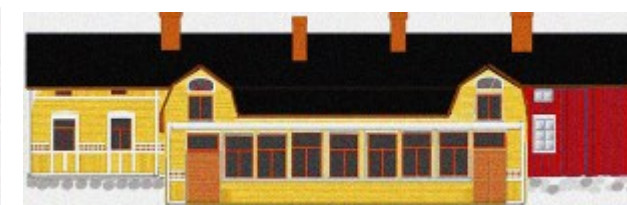
J.E Stoltin suunnittelemasta julkisivusta piirretty hahmotelma. Piirros L.O

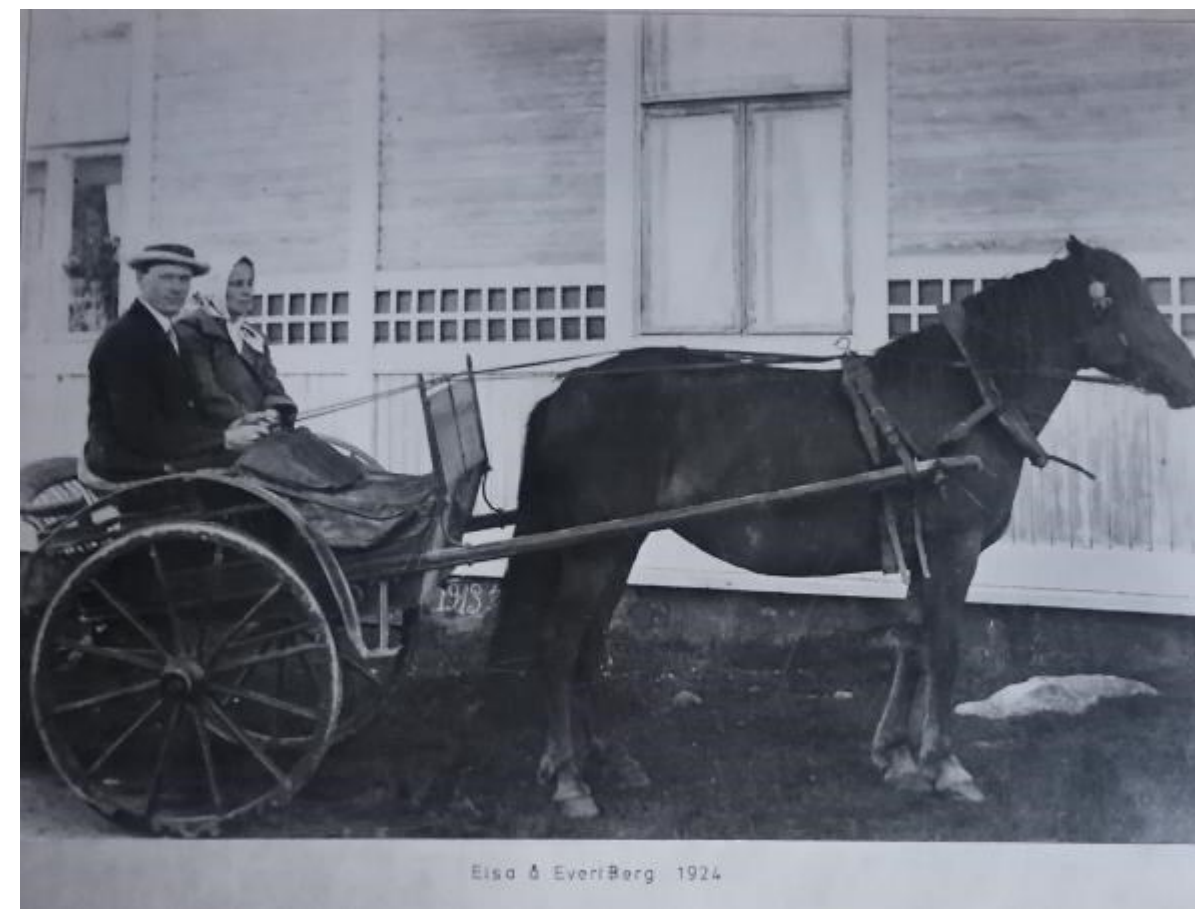
Starcken talo edessä otetusta valokuvasta voi nähdä kivijalkaan piirretyn numeron 1913, joka oletettavasti viittaa julkisivun valmistumiseen. Kuva Pro Kirkkokatu 1 B ry:n arkisto

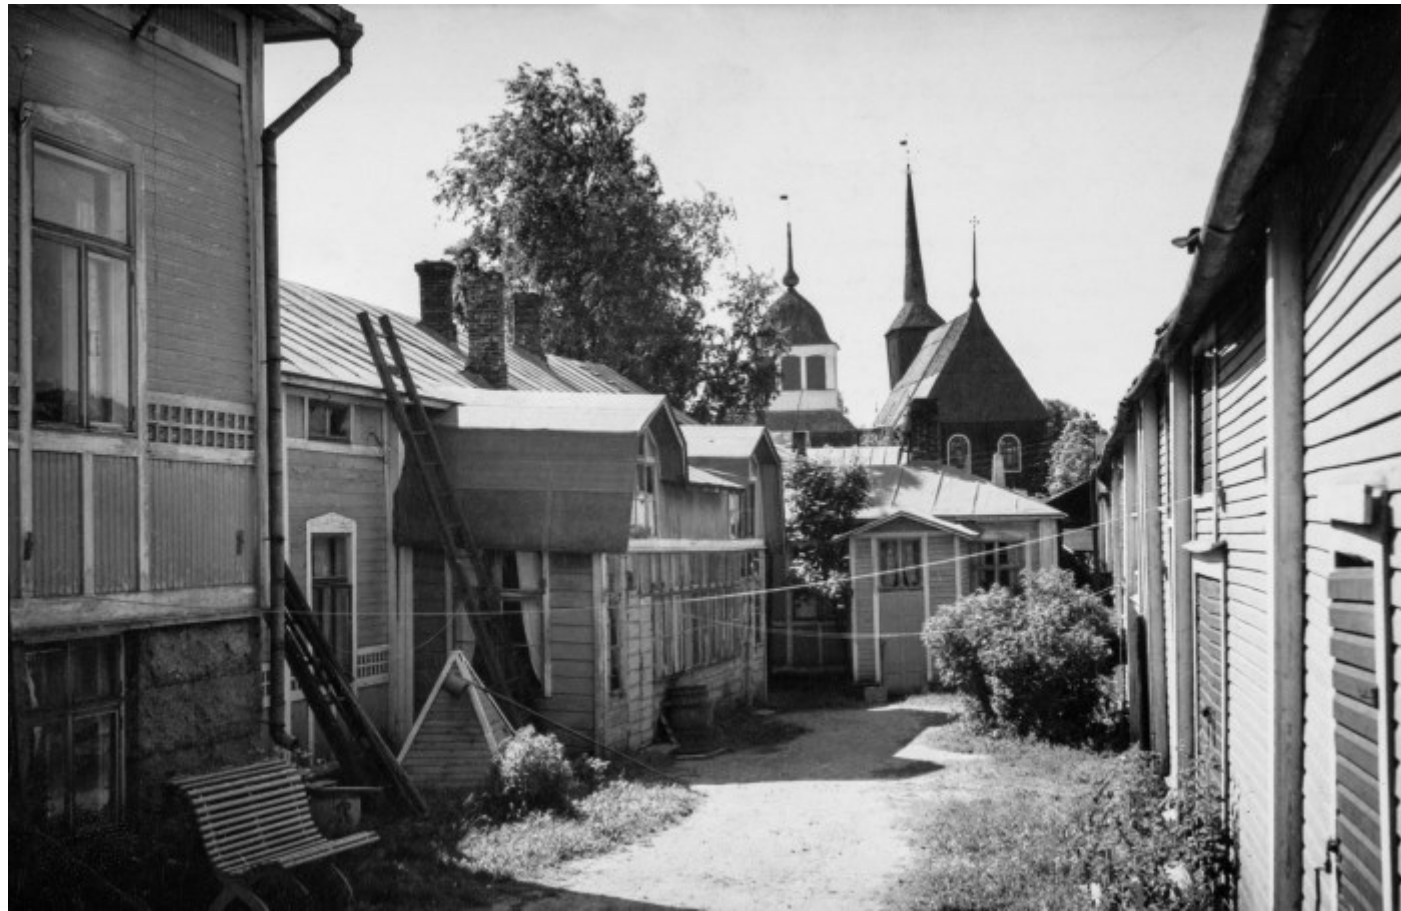
Kuvassa pihalla on edelleen kuisti, joka rakennettiin vuonna 1913. Kuisti purettiin 1950-luvulla. Leivintuvassa ja päärakennuksessa oli vielä vuokra-asuntoja ja päädyn salissa toimi muutaman vuoden *Suupohjan Sanomien* toimitus. Kuva. *Lauri Huhtala*. Suomen Kuvalehti 1949. JOKA journalistinen kuva-arkisto.

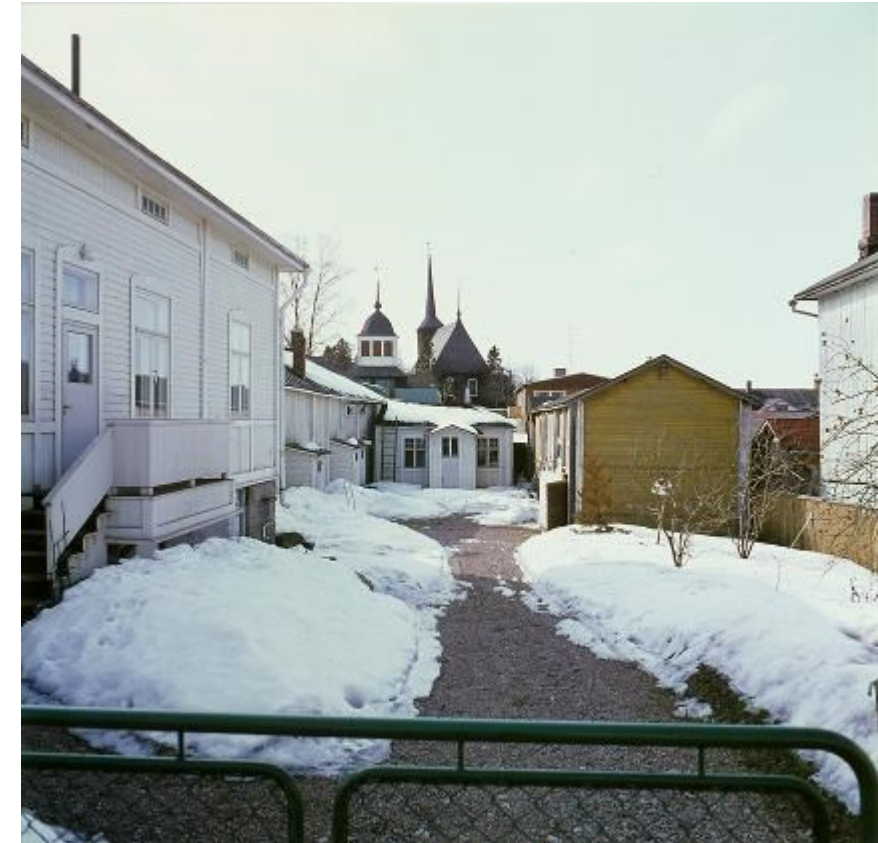
1950-luvulla kuisti korvattiin tuulikaapein. Vuokralaiset poistuivat 1960-luvun mittaan. Uudempi kulmatalo oli pääasiallinen asuinrakennus ja vanhempi Starcken talo toimi varastona. Kuva 1966. AK. Kansanperinteen arkisto.

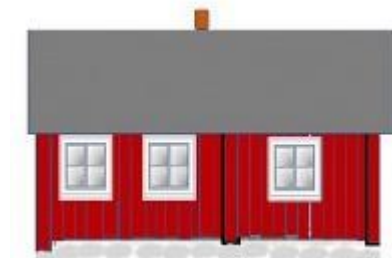
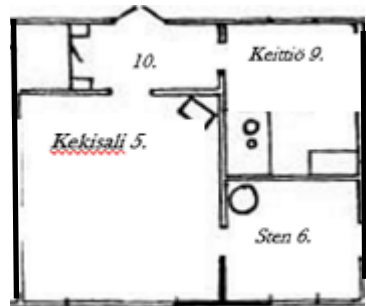
1. 1784-1806 Vuonna 1784, 60 m² pitkänurkkainen hirsirakennus käsitti salin, kamarin, eteisen ja keittiön. Harjakaton katteena oli todennäköisesti tuohi- eli malkakatto, jossa veden eristäjänä oli tuohi. Huonekorkeus 230 cm.

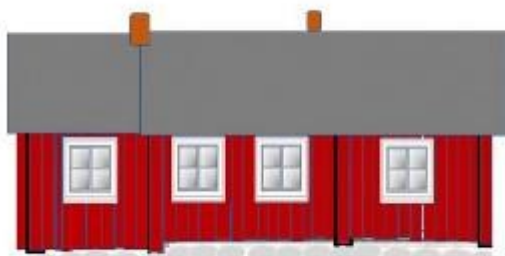
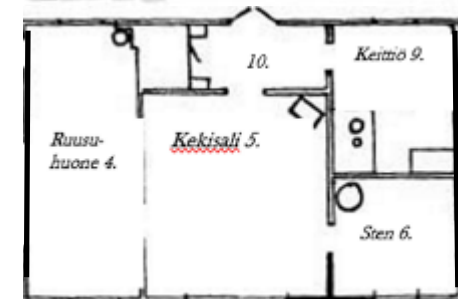
2. 1809-1823 Rakennus käsitti salin, kaksi kamaria, eteisen ja keittiön. Katteena oli todennäköisesti tuohi- eli malkakatto, jossa veden eristäjänä oli tuohi. Hirsistä tehty runko oli pitkänurkkainen.

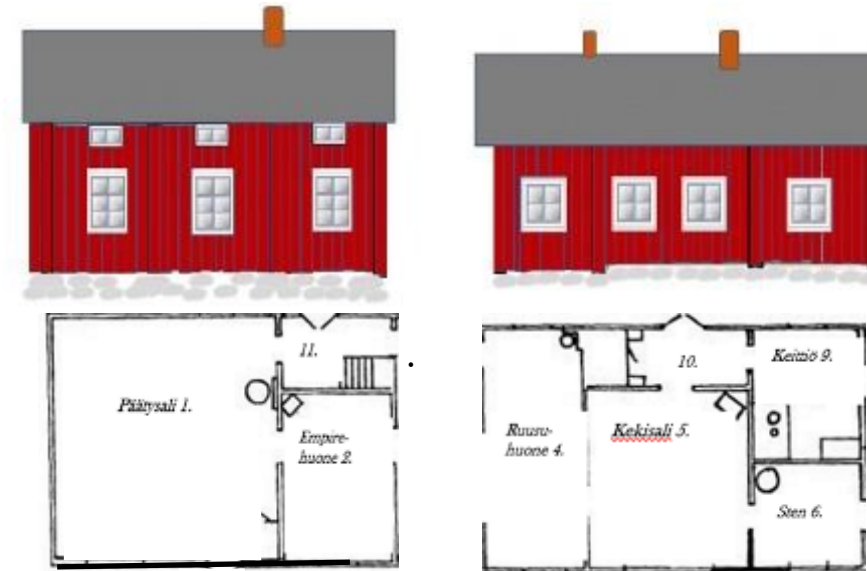
3. 1830 Starcken uusi talo rakennettiin tontin länsiosaan 1830-luvulla. Se käsitti salin, kamarin, eteisen sekä vinttikamarin. Harjakattoisen uuden osan katteena oli uritettu lauta. Runko oli pitkänurkkainen. Vinttikamarin, rakennuksen sisäpuolelle jäävät nurkat on salvottu lohenpyrstöliitoksella. Huonekorkeus uudessa osassa on reilut 2900mm. Vanhan rakennuksen huonetiloja korotettiin ja kate vaihdettiin puukatteeksi.

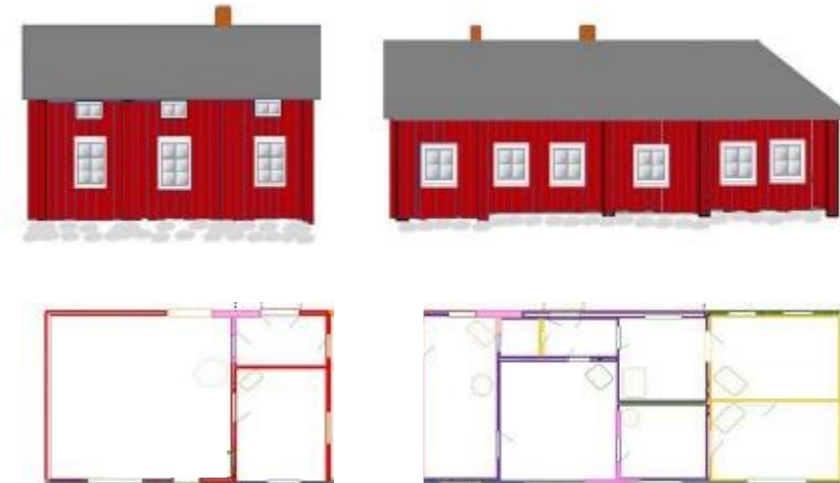
4. 1835-40 Rakennuksen itäpäähän tehtiin kaksi uutta huonetta 1835 vuoden tuntumassa. Uusien huoneiden päälle tuli aumakatto. Rakennus on lautakattoinen. Sisutukseen tuli useita yksivärisiä paperoituja ja liimamaalilla maalattuja huoneita, joiden tehosteena käytettiin boordia ja rintapaneeleita. Ovet listat ja paneelit yhtenäistettiin.

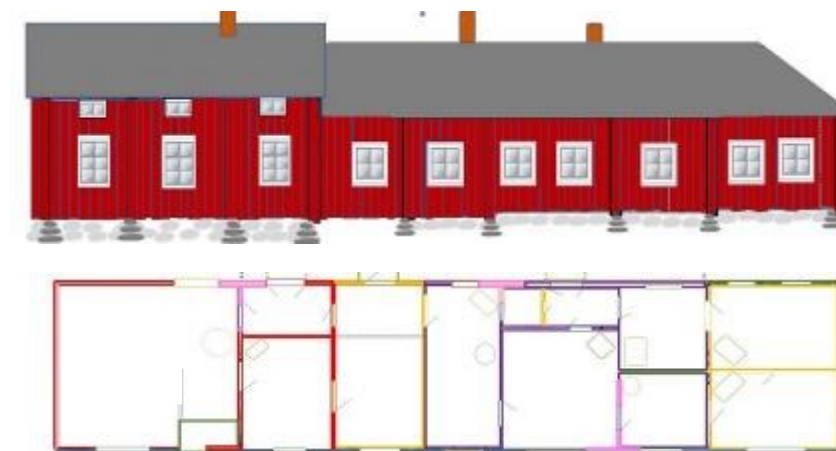
5. 1840 Uusi ja vanha rakennus yhdistettiin 1840-luvulla talojen väliin rakennetulla huoneella. Katteena oli lautakatto. Osa huoneista tapetoitiin painetuilla tapeteilla, osa maalattiin yksivärisiksi, keittiöön ja eteiseen tuli roiskemaalaukset ja kaksi kamareista marmoroiitiin keltaisella marmorilla.

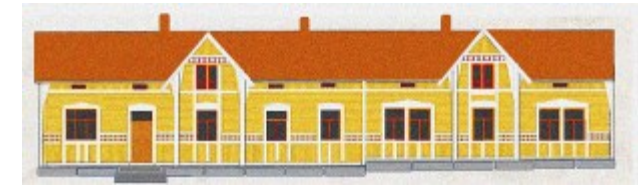
8. Vuonna 1913 rakennus sai uuden ilmeen rakennusmestari J.E Stoltin suunnitelmien mukaisesti. Julkisivumuutos edellytti sisätilojen korotusta rakennuksen vanhassa osassa. Pihan puolelle tehtiin lasikuisti ja ulkorakennus yhtenäistettiin.

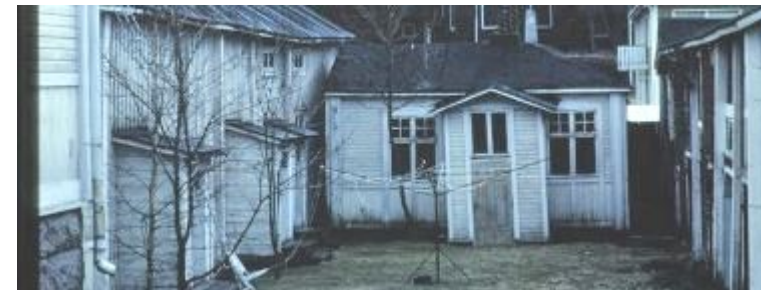
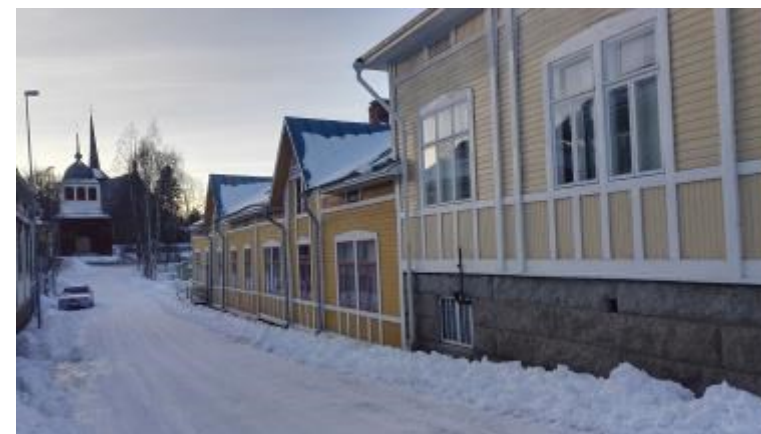
9. Lasikuisti purettiin 1950-luvulla ja tilalle rakennettiin kolme ikkunatonta lautakuistia. Tilat tapetoitiin ja osaan tiloista asennettiin uusi linoleumitta. Asfalttihuopakeroksia lisätään kadunpuolen lappeelle. Talossa oleva toiminta päättyi 1960-luvulla, jolloin rakennus jäi autioksi. Nykyinen haltija Pro Kirkkokatu 1 B ry sai vuonna 2003 huonokuntoisen rakennuksen haltuunsa, jota kunnostaa hiljalleen. Talossa oli vain yksi lautakuisti. Uusi konesaumattu peltikatto asennettiin 2004 ja päätysalin uuni ja piippu muurattiin 2010. Kuvat ylhäällä. Aaltoyliopiston luentoa 1996 ja alhaalla T.L

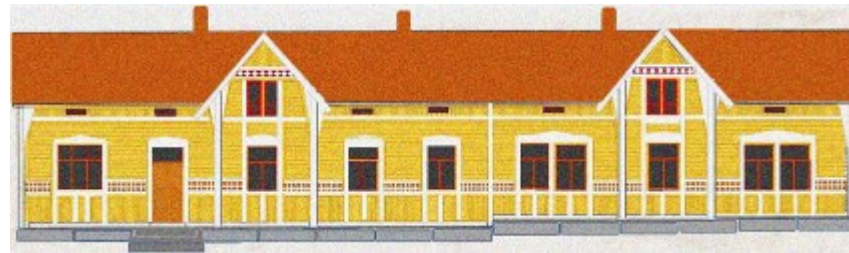
Kuvassa J.E Stoltin suunnittelema julkisivu. 2000-luvulla on päärakennuksen runkoa korjattu kadunpuoleiselta seinältä, Keskisalin ja Stenin huoneen väliseinäliitoksesta ja sen lähialueella. Rungon korjauksia on tehty edelleen Ruusuhuoneen ja eteisen välisessä liitoskohdassa sekä Päätysalin koillisnurkassa. Katemateriaaliksi on vaihtunut konesaumattu pelti. Lattioita ja kattoja on kunnostettu Päätysalissa, Välitilassa, Ruusuhuoneessa ja Stenin huoneessa. Lattialankut ja kattolaudat ovat valtaosaltaan alkuperäisiä. Rakennus salaojitettiin kadun puolelta. Päätysalin pöytäuuni perustuksineen ja palomuurineen on muurattu uudelleen.

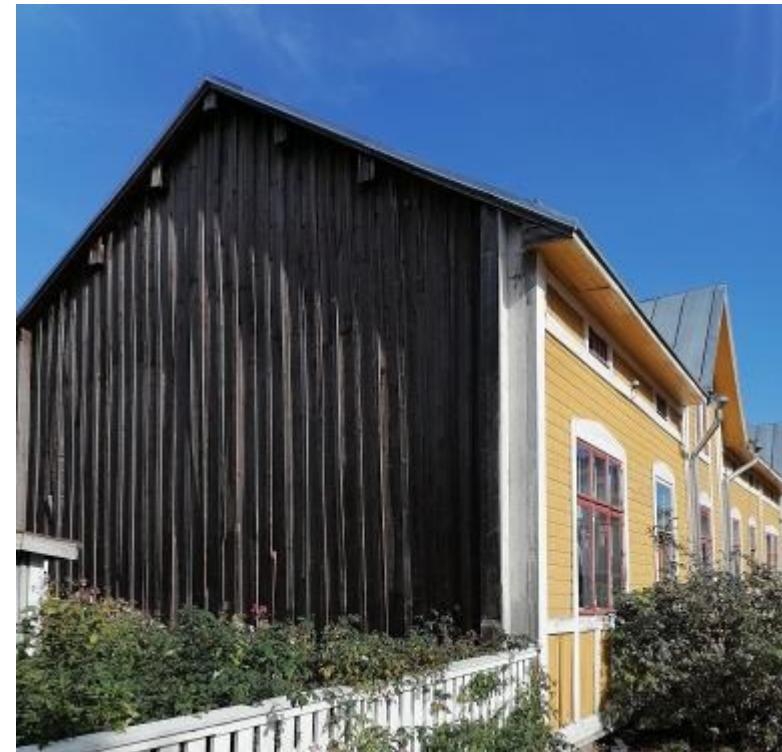
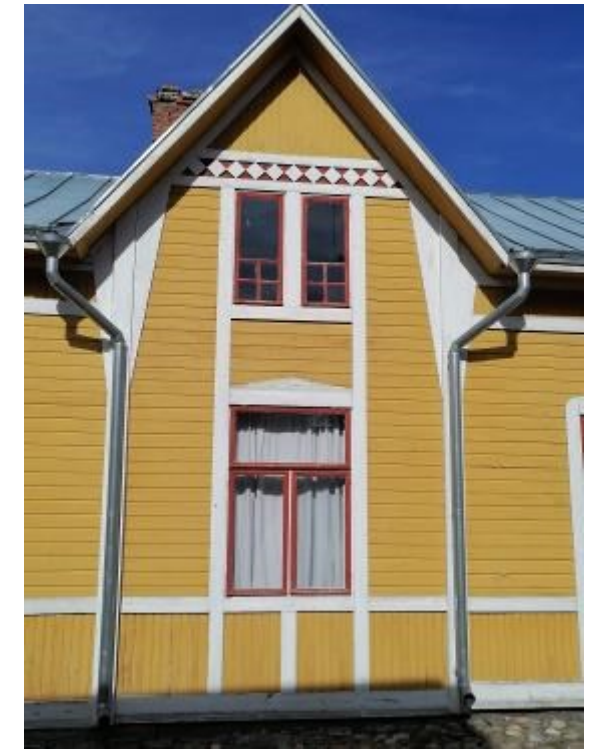
30 metriä pitkää rakennusta on vaikea saada kuvattu edestäpäin. Kadunpuolen julkisivu on muodistettu 1912-13-välisenä aikana. Samassa yhteydessä vaihdettiin ikkunat ja katolle tuli kaksi frontonia. Länsipädyn laudoitus on vanha ja punamultaus kulunut. Oikean puoleisessa kuvassa näkyy vaurioitunut piippu.

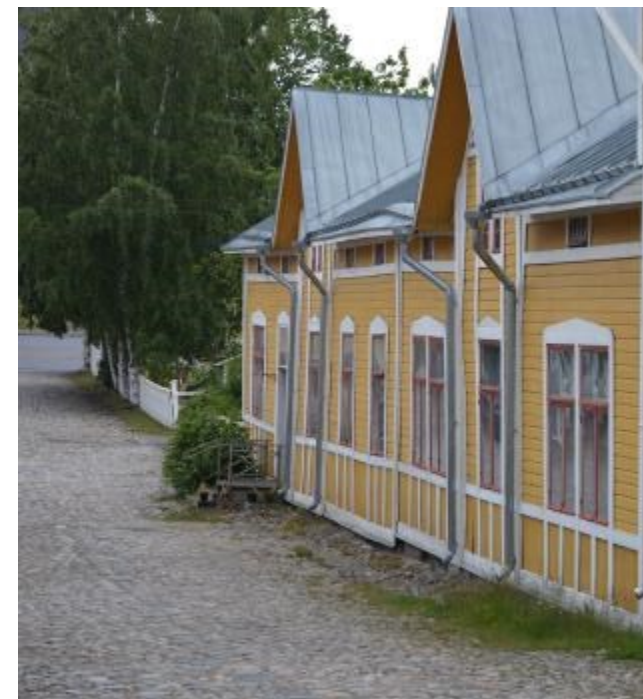
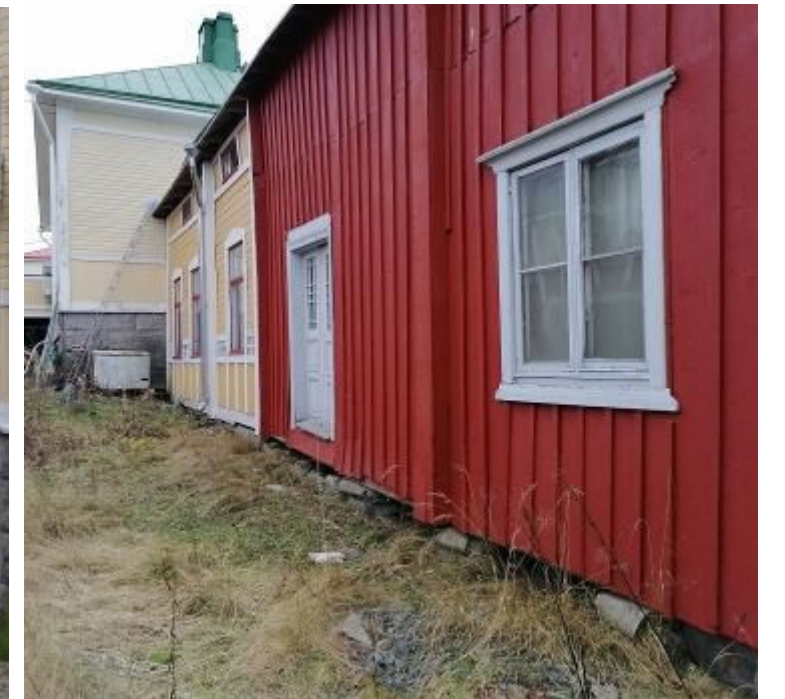
Pihan puolen julkisivussa vuoraus vaihtelee vanhemman peiterimavuorauksen ja myöhemmän paneloinnin kanssa. Pihan puolella on säilynyt myös vanhempia ikkunoita ja ovia. Peiterimoin vuorattu osuus on ollut 1950-luvulla puretun kuistin takana.
