Kruununvouti Starcken Talo

RAKENNUSHISTORIALLINEN SELVITYS 2021

Pro Kirkkokatu 1 B ry

Rakennushistoriallinen selvitys

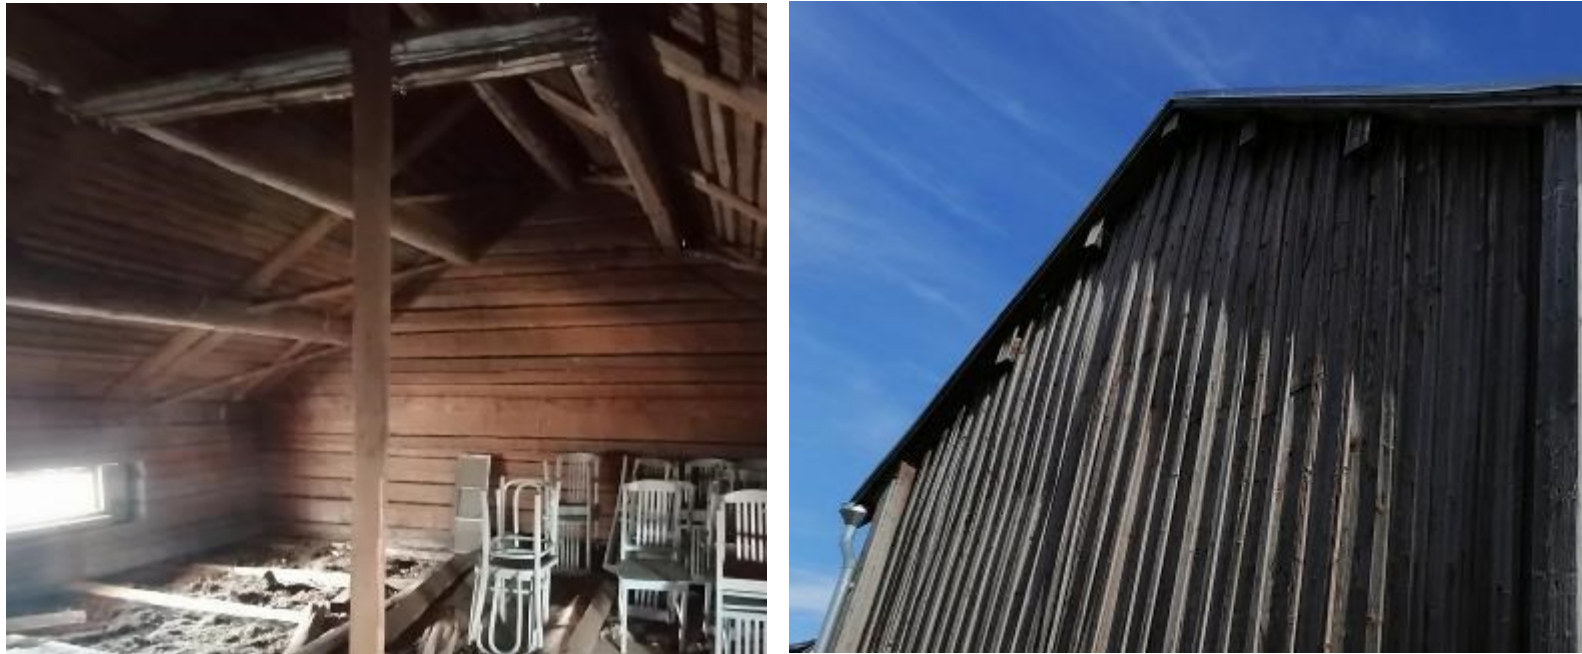
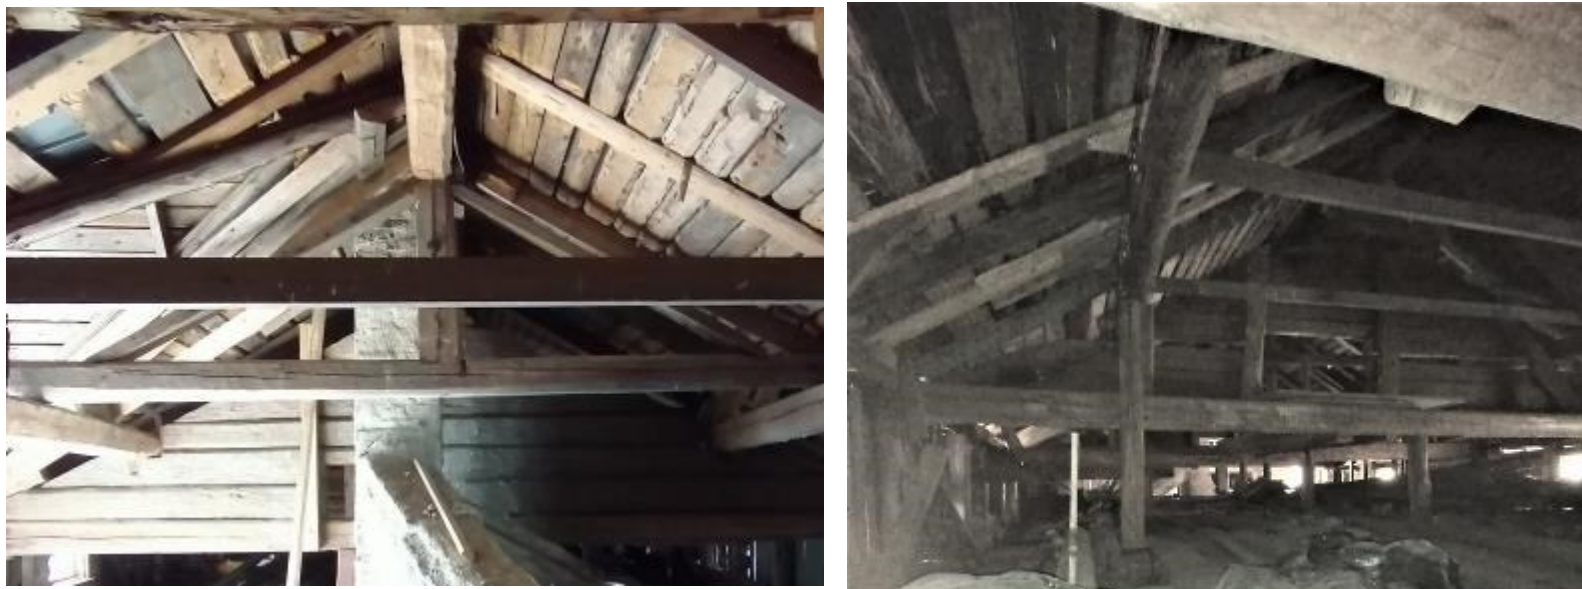
Piirroksen on demonstroitu katon korotuksen yhteydessä tehtyä tukirakennetta, joka tukeutuu vanhaan vuoliaisrakenteeseen.

Idän puoleisessa, useampaan kertaan korotetussa rakennuksen osassa on vanhat väliseinien hirsiset päädyt nostettu pystyhirsien varaan ja edelleen korotettu myös rakenteen yläpuolelta. Näiden lisäksi vesikattoa on tuettu ansarakentein ja vinttitilan poikki kulkevin sidehirsin ja näitä alapuolelta tukevin pystyhirsin. Nykyinen rakenne koostuu useassa vaiheessa tehdyistä muutoksista, joissa kattorakennetta on nostettu ja tuettu vaihtelevasti. Silti vesikatto vanhoine uralautoineen on edelleen nykyisen peltikatteen alla.

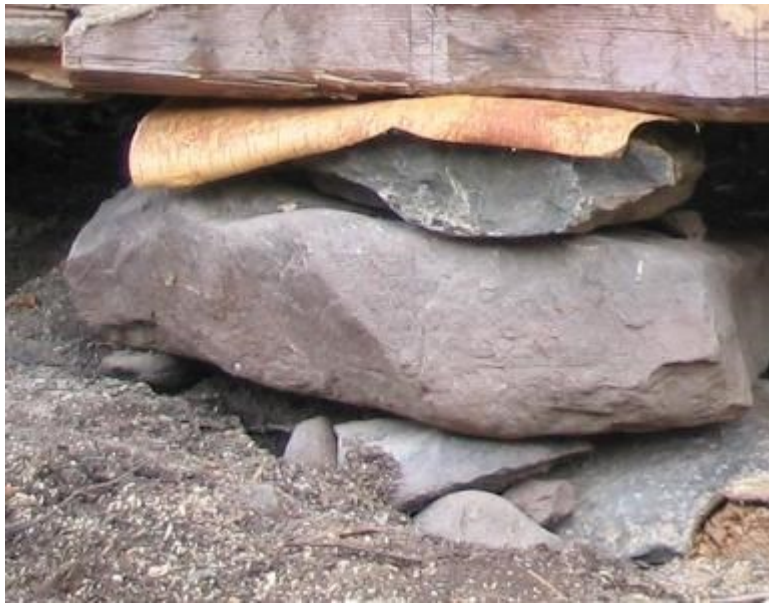
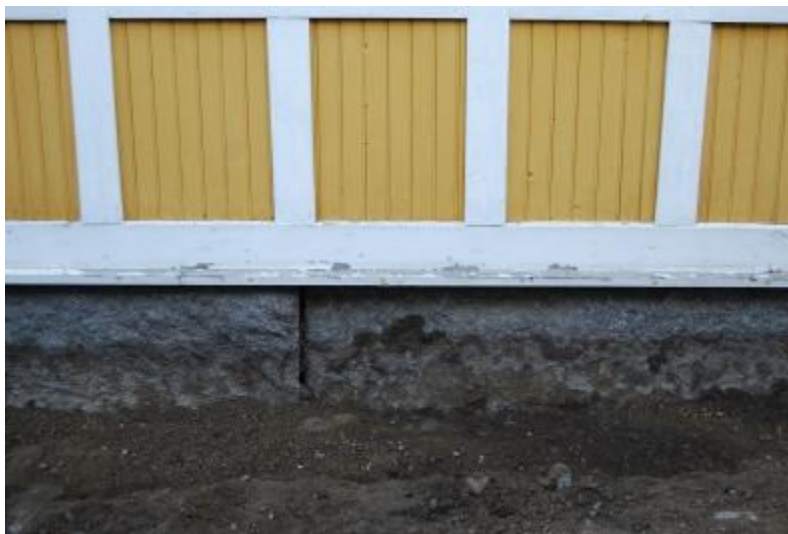
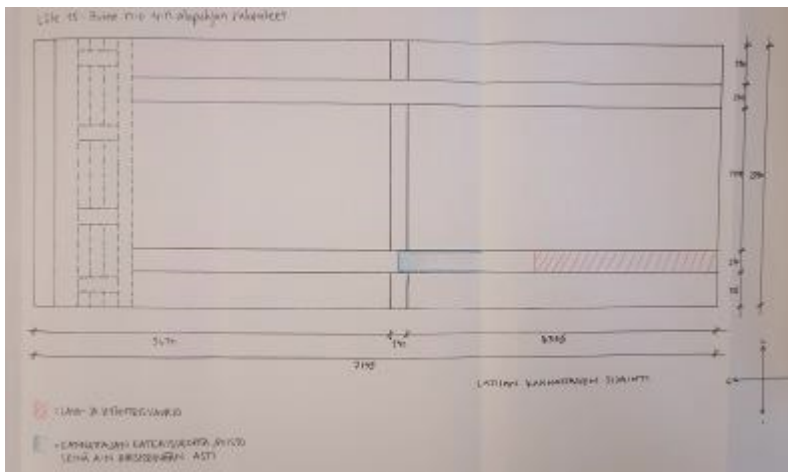
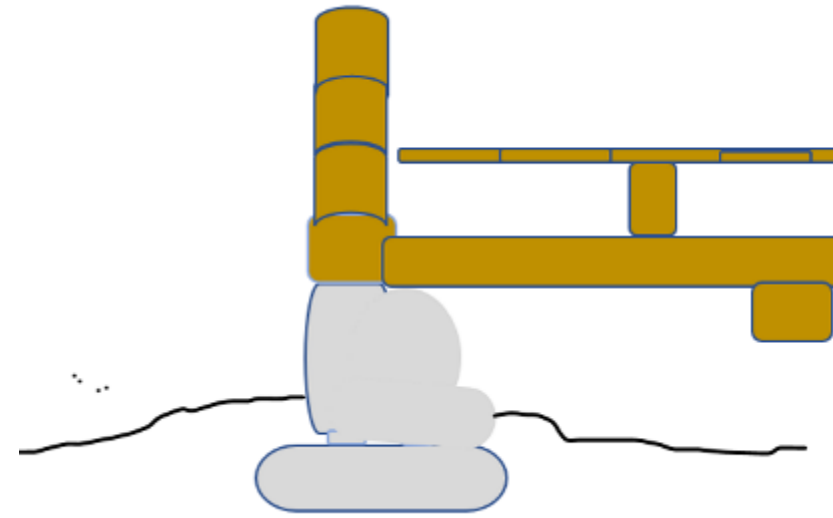
Täytepohjaisen rakennuksen pihan puolella on edelleen nähtävillä nurkkakivet, joiden maan alla oleva osa on laakea kivi ja näkyvä osa laastiton kiviladelma.

Kiviä on asennettu väliseinien nurkkaliitosten alapuolelle sekä rakennuksen sisäpuolella oviaukkojen reunoille. Kadun puolella sokkeli on kivetty harmaakivilohkoin. Uunien perustuksissa kivien alla on hirsjarinat. Päätysalin uunin perustus on korjattu ja hirsjarina ja kiviladelma on vaihdettu *Lecaharkkoperustukseen*.

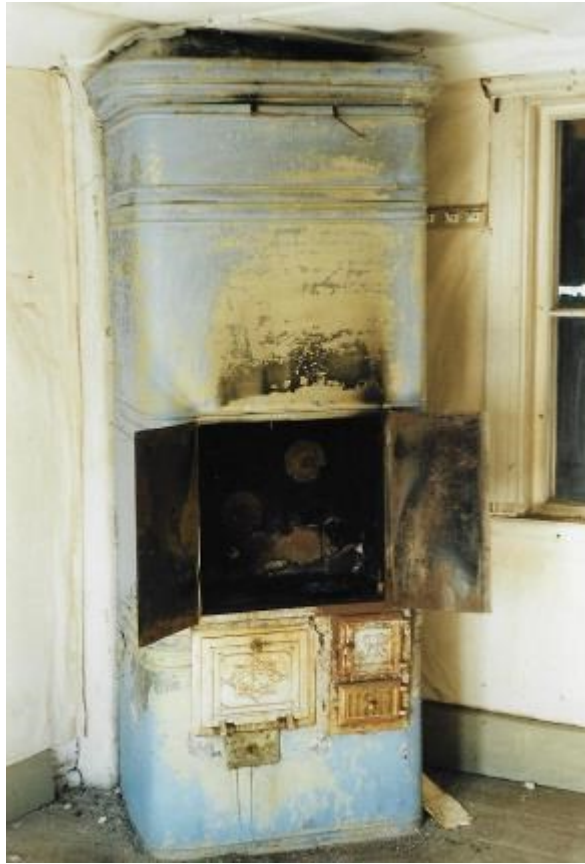
Vinttikamarin liesiuuni

Vinttikamari 21 on pieni peltikuorisella uunilla varustettu huone, joka sijaitsee ns. Empirehuoneen 2 yläpuolella. Huoneen kaakkoisnurkan vinolla seinäosuudella ja katossa on kuivunut vesivaurio. Huoneen seinäpinoilla on edelleen osittain irtonaisia tapettikerrostumia. Ovi on alkuperäinen.

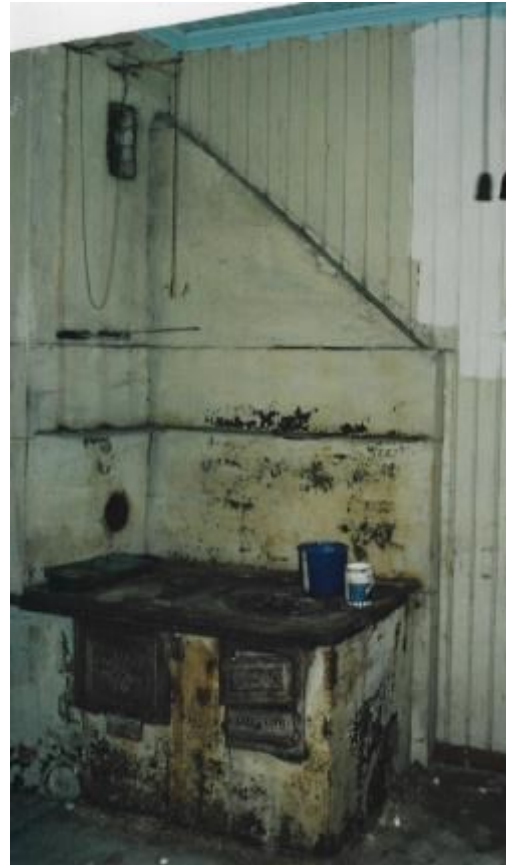
Keittiön liesi

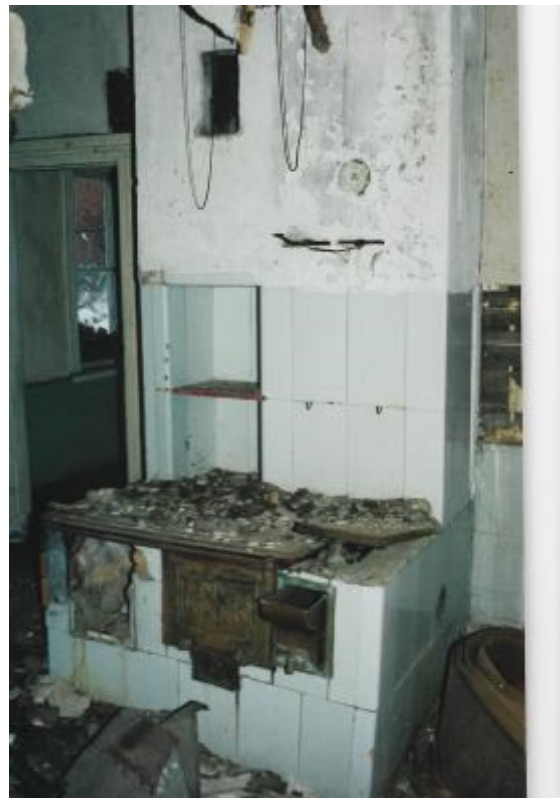
Välitilan liesi

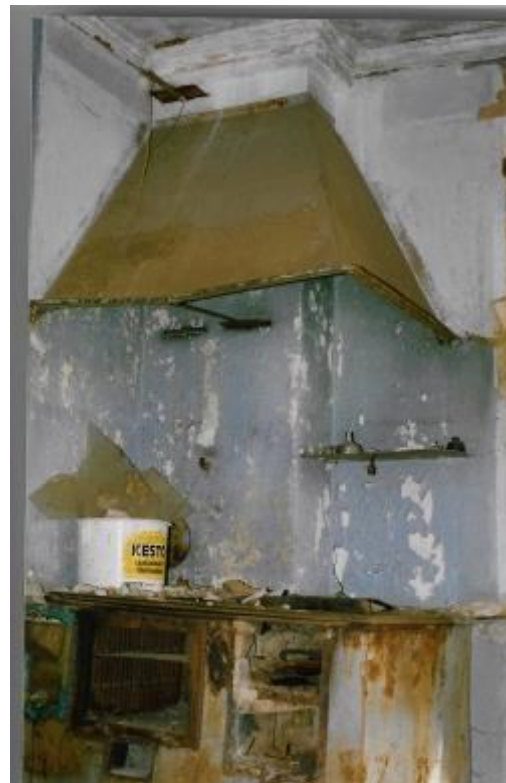
Leivintuvan liesi

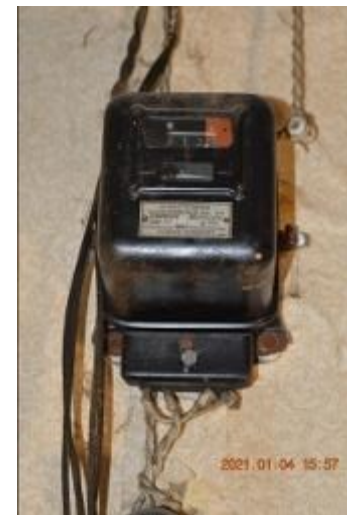
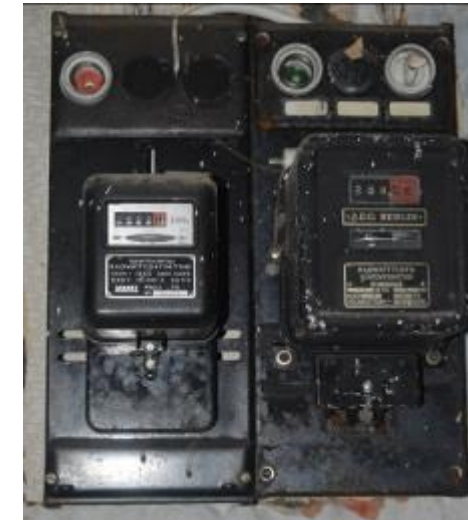
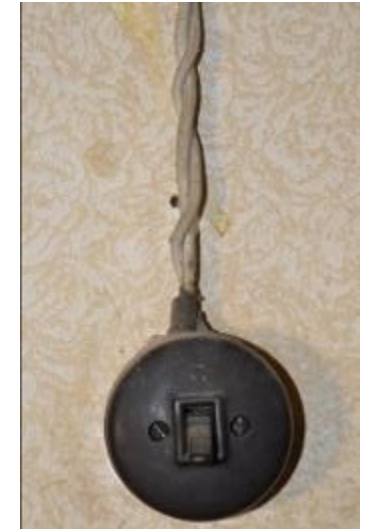
Ruusuhuoneen sähkömittari ja päätysalin mittari sekä yleinen katkaisijatyypä

Rakennukseen vedettiin sähköt vuonna 1919. Seinillä on edelleen vanhoja sähkötauluja ja punottuja johtoja, jotka eivät ole käytössä. Sähkö vedettiin uudelleen vuonna 2008 ulkopuoliseen sähkökaappiin.

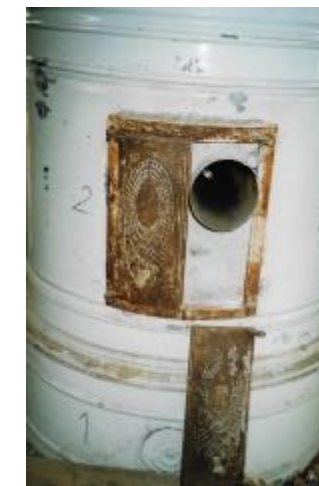
Päätysalin pönttöuunissa oli liitäntäaukko öljykamiinalle

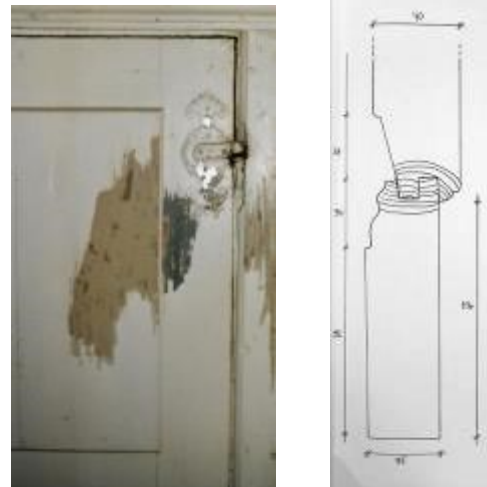
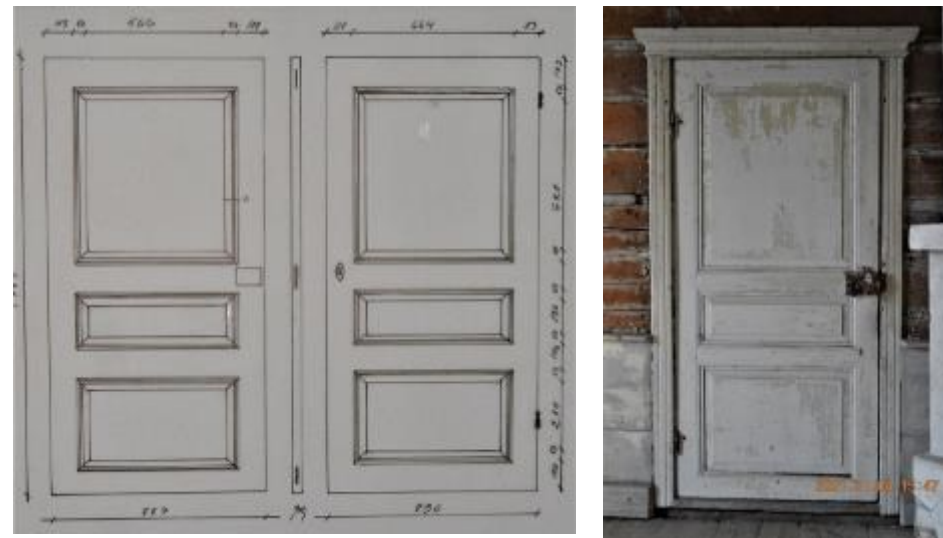
Yleisin väliovityyppi on puoliranskalainen tyyppi. Puoliranskalaisessa sirossa rakenteessa ovi on samanlainen kummaltakin puolelta. Oikealla olevassa kuvassa on kuvattuna ovipeilin istutus.

Valtaosa nykyisistä väliovista on puoliranskalaisinlistoin varustettuja kolmi-peilisiä ovia. Eteisissä on käytetty myös pintapeiliovia. Kaikki väliovet on varustettu järeillä lukoilla.

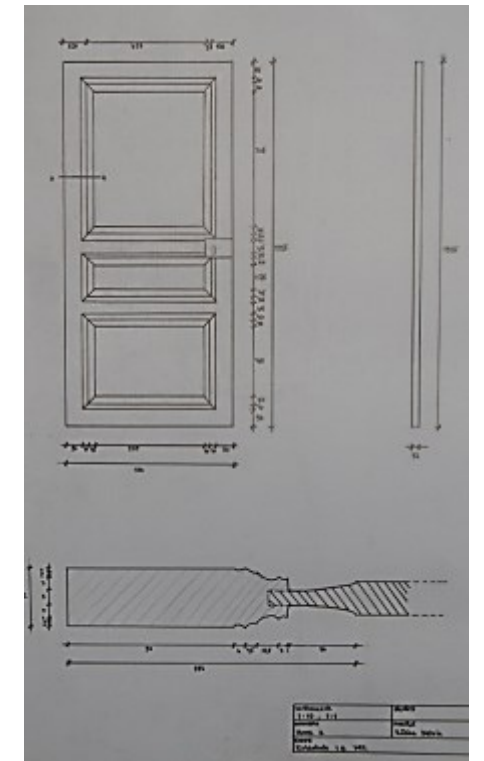
Pintapeilirakenteisessa ovesa peiliosa nousee toiselta puolelta oven pintaa korkeammalle. Kuva piparkakkusaranaisesta pintapeiliovesta, joka oli paikallaan vielä 1990-luvulla. *Kuva Niklas Wennman.*

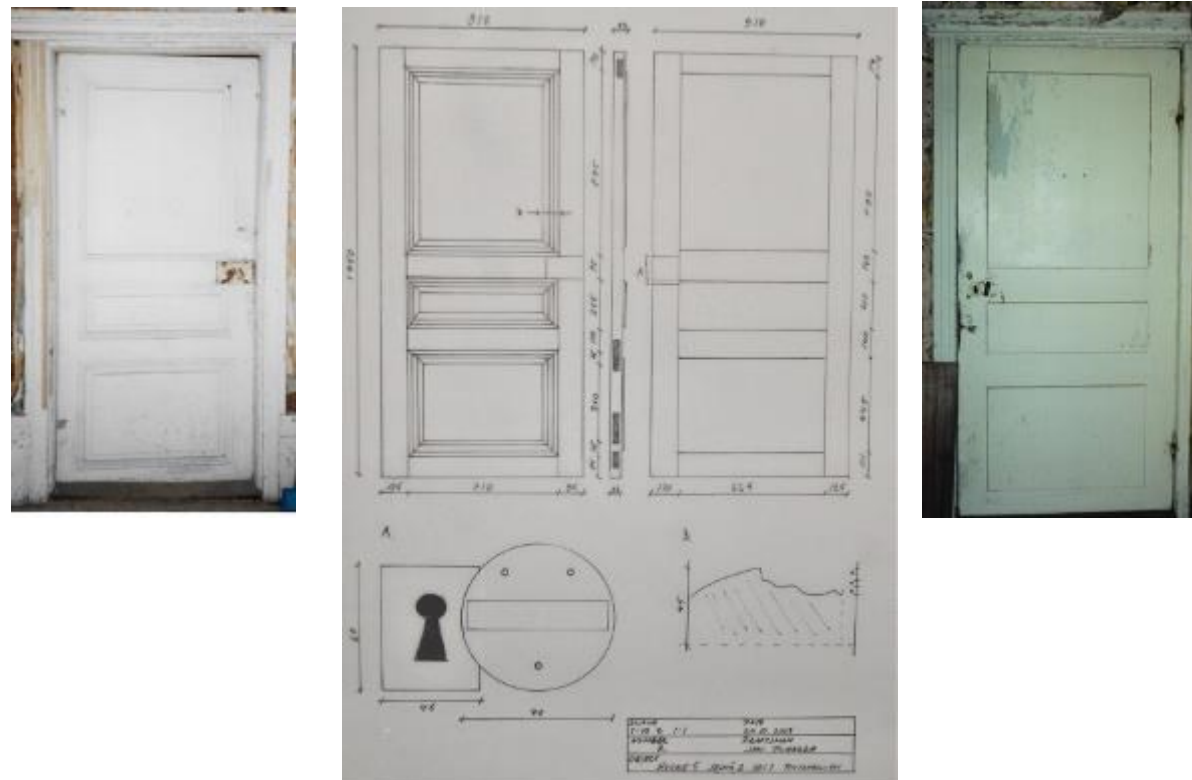
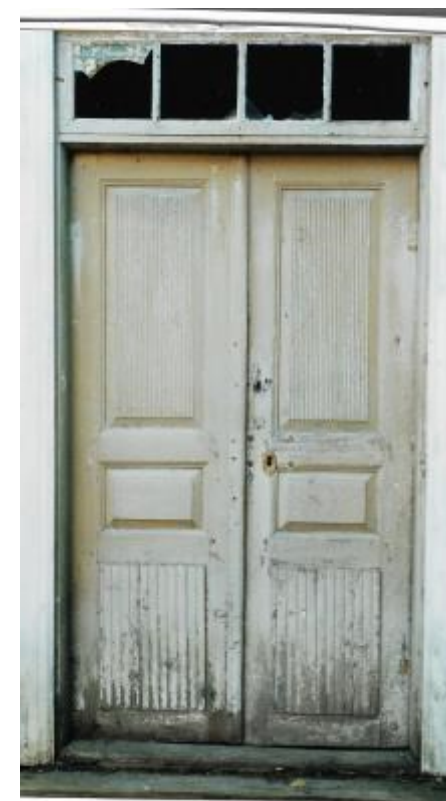
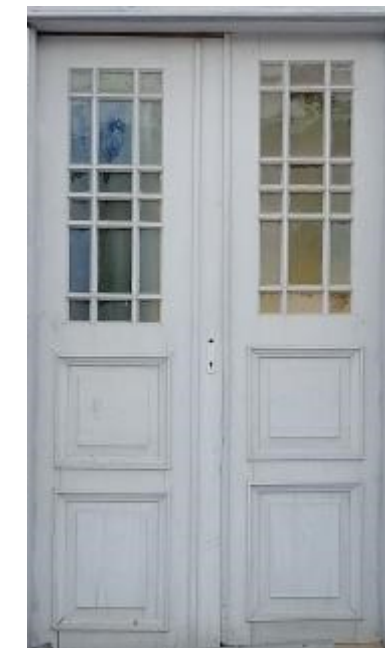
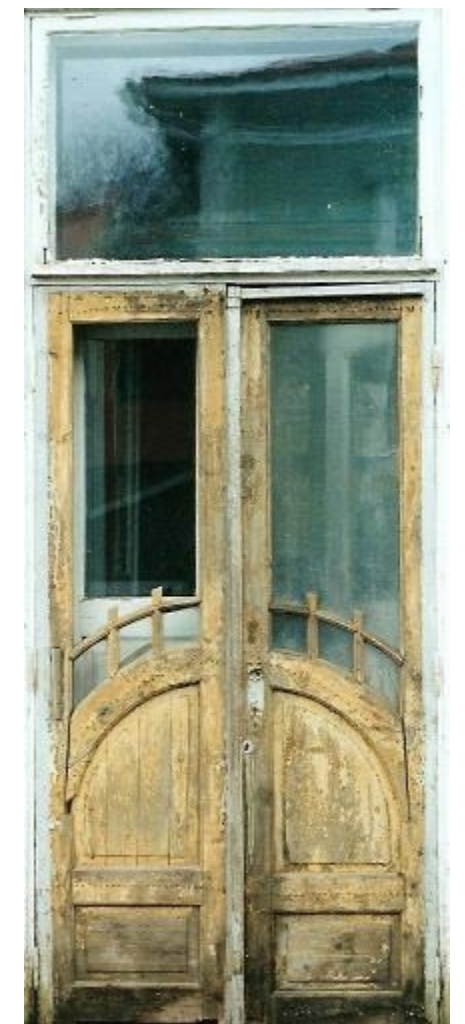
Ylhäällä vasemmalla ulko-ovi 1830-luvulta sekä siihen kuuluva lukko. Vanhassa ulko-ovessa on kustavilaistyylliset rihlaukset peiliosissa. Keskimäinen ovi on 1800-luvun loppupuolelta ja kadunpuoleinen ulko-ovi oikealla on 1900-luvun alusta.

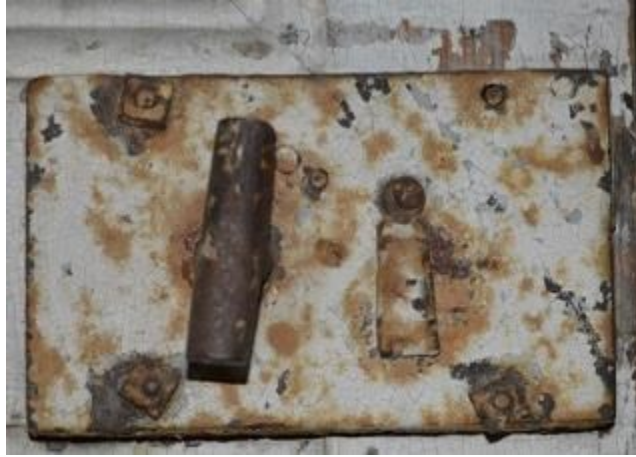
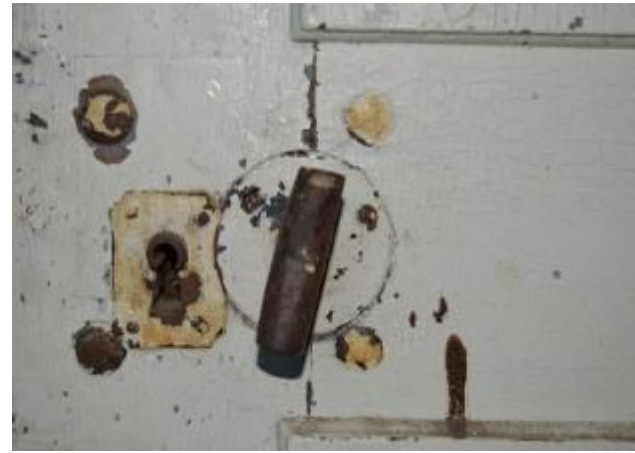
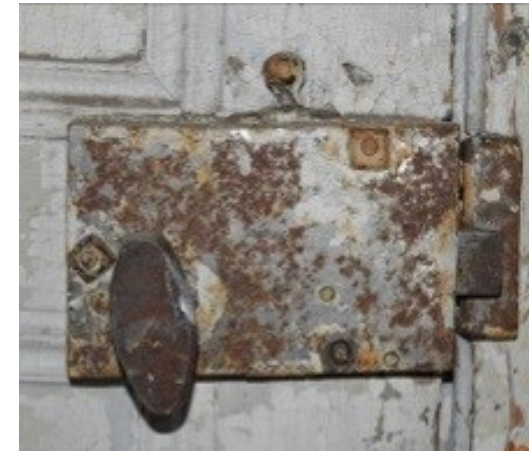
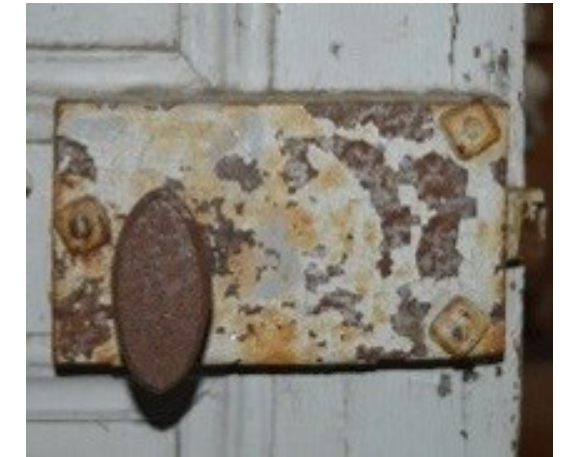
Vanhin säilynyt lukko on 1800-luvun alkupuolelta ja sijaitsee keskisälin ja eteisen välisessä ovesta rakennuksen vanhassa osassa.

Väliovent lukkoja 1830-40-luvuilta

Pihan puoleisen ulko-oven kahva 1800-luvun loppupuolelta. Alla uudempi väliovent lukko 1800-luvun lopulta.

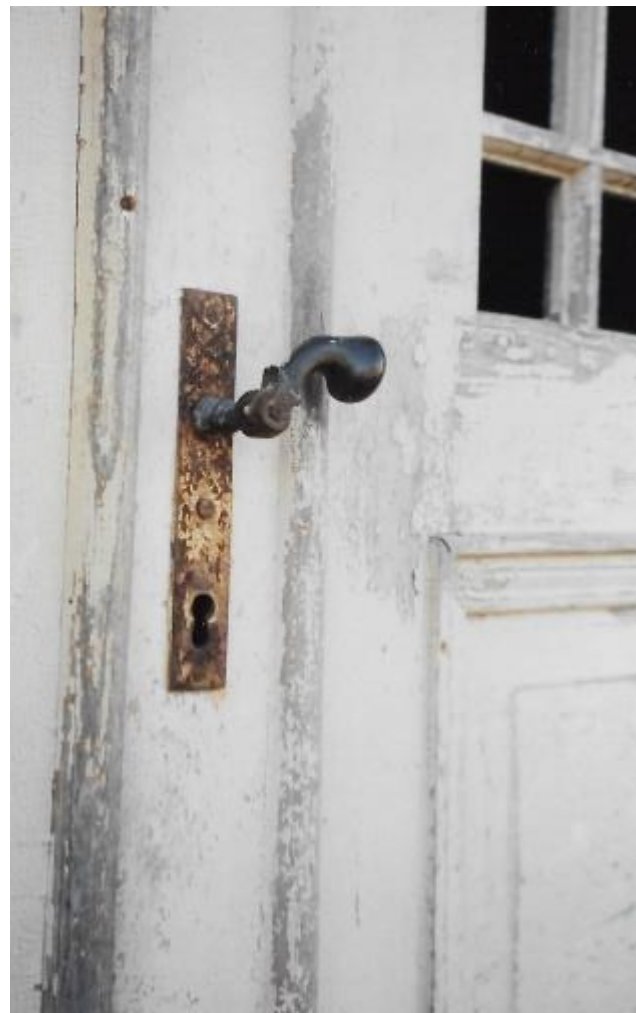
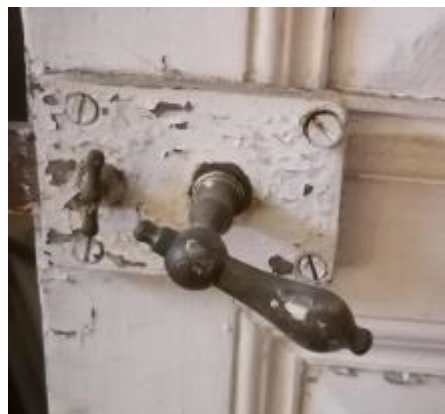
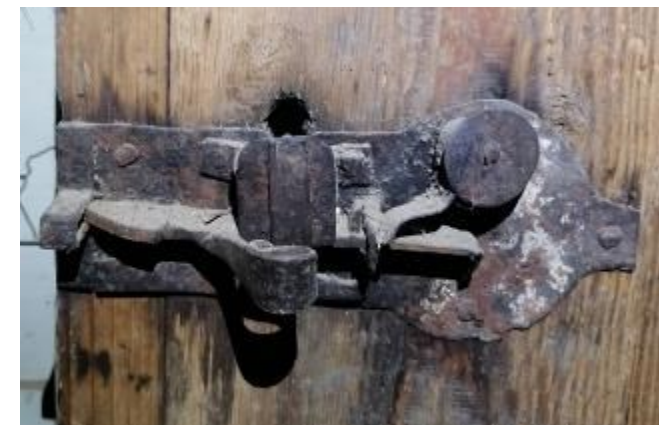
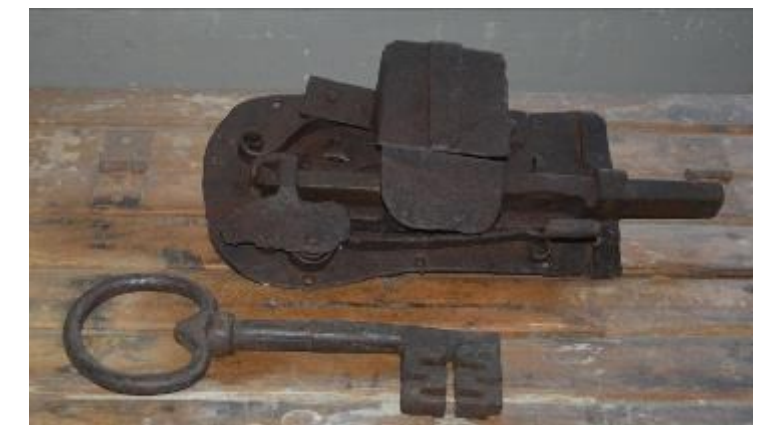
Kaappi on portaikon alla 1830- rakennetussa osassa ja 1830-luvulla rakennetun aitan lukko.

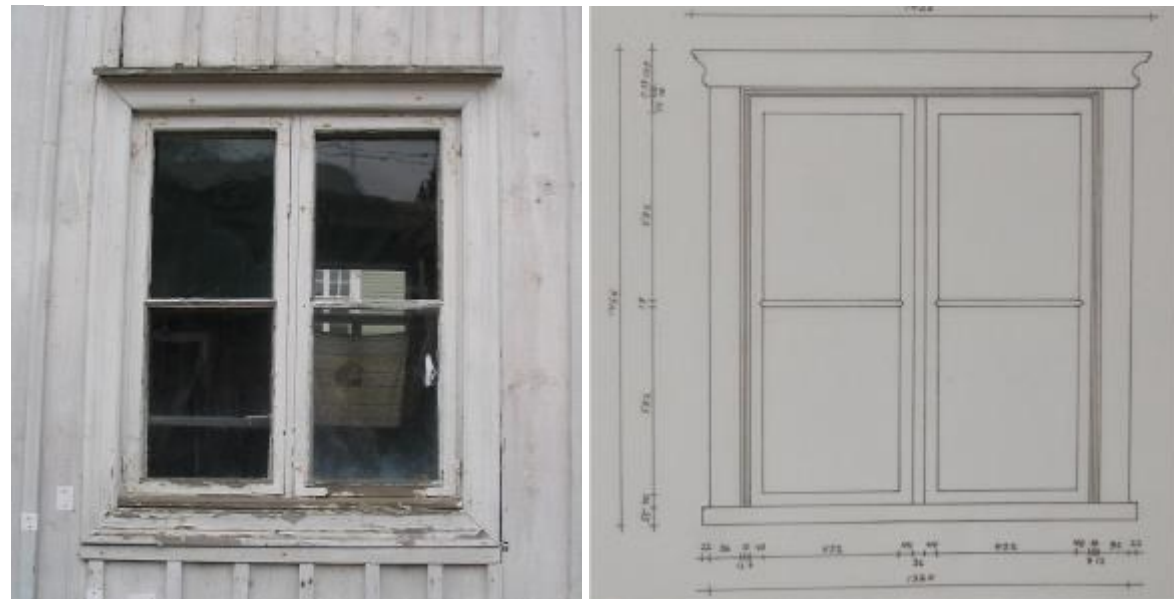
Pihan puolella on neliruutuinen pienempi ikkuna, joka edustaa rakennuksessa aiemmin ollutta ikkunatyyppeä.

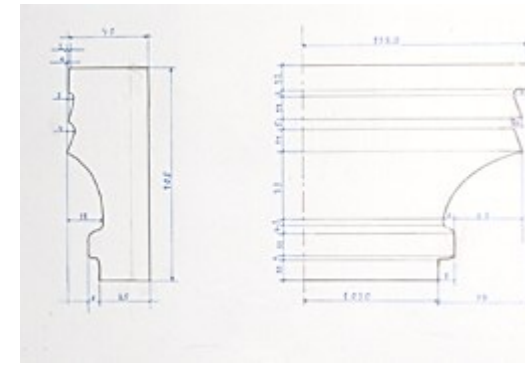
Mittapiirros ikkunan otsalaudasta

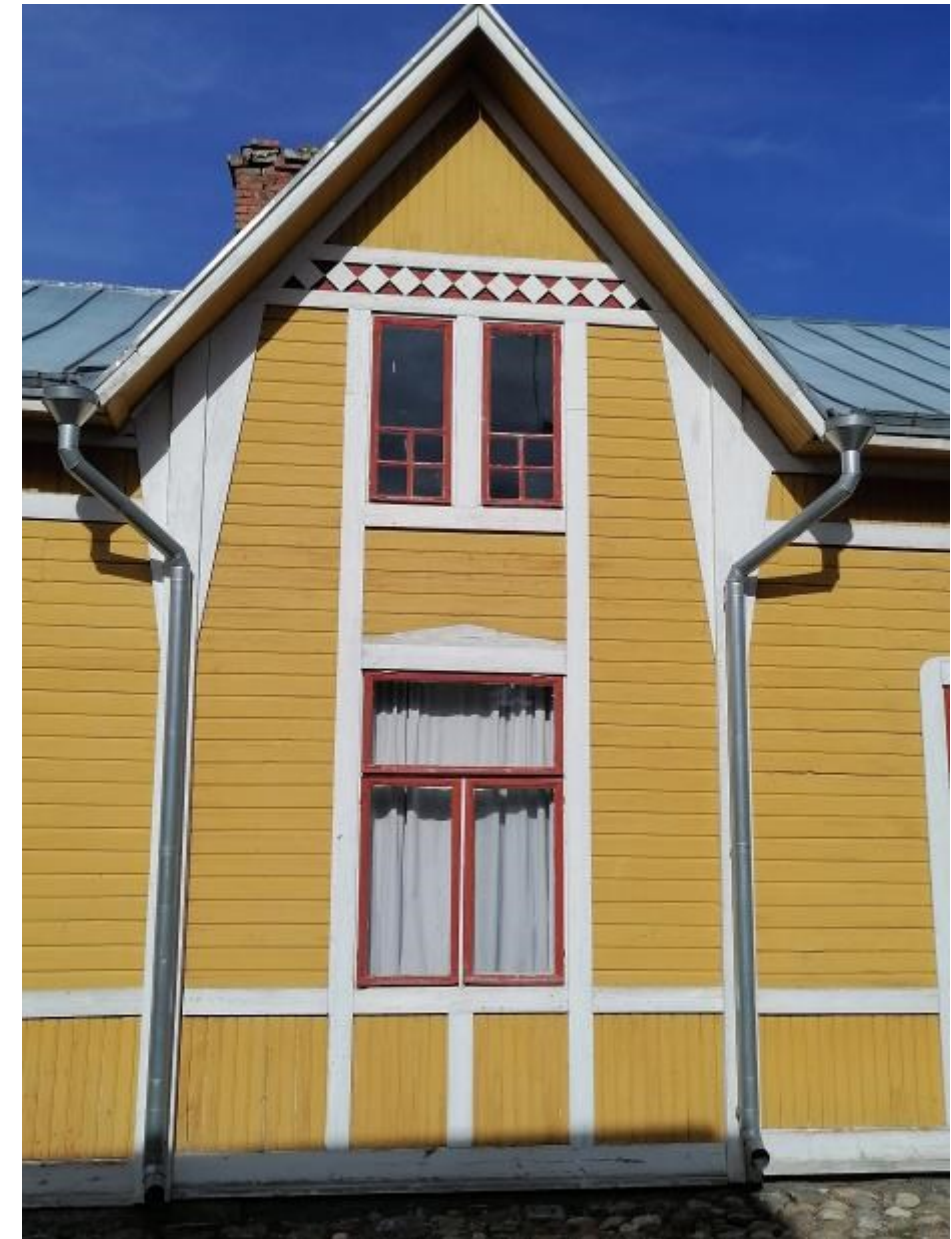
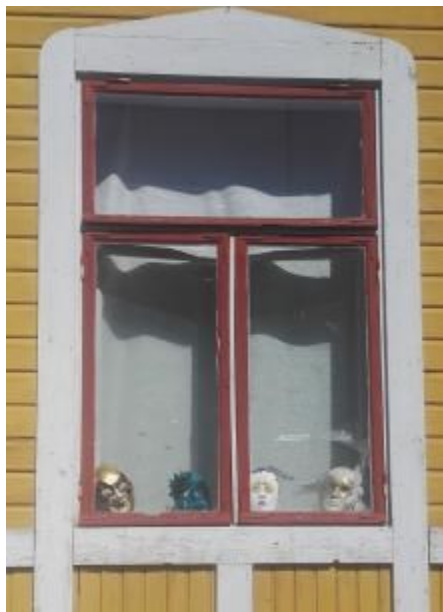
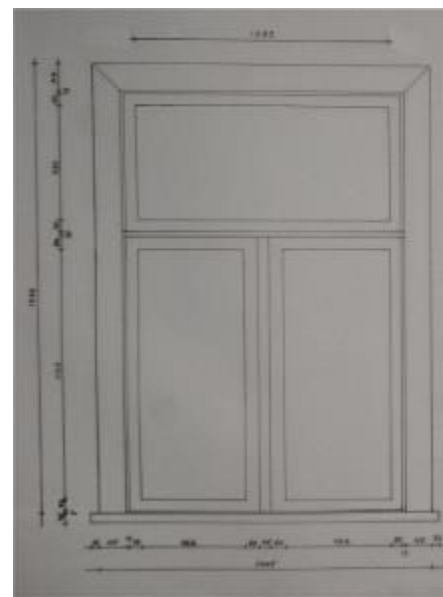
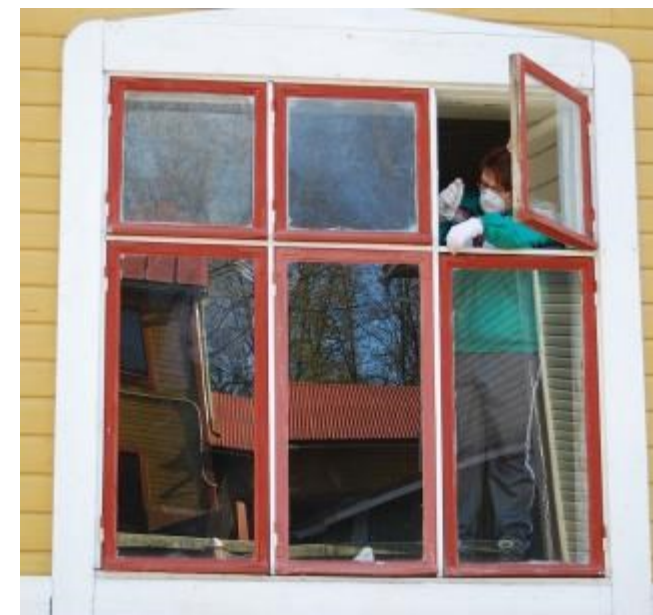
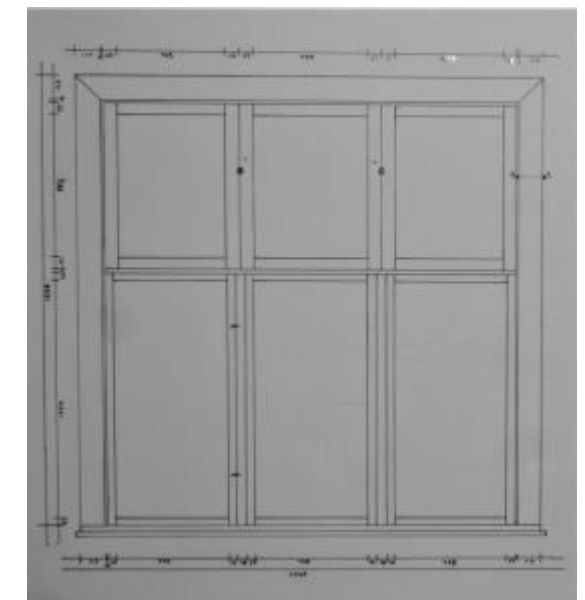
1900-luvun alun ikkunalasit ovat hieman aaltoilevaa ja kirkasta ns. vedettyä lasia. Ulkopokien alareunassa on yhtenäinen tippalista ja sisäpuolelta profilointi. Saranat ja kulmaraudat ovat teollista tuotantoa. T-ikkunan ulkomitat 1445 x 1988 mm. Alapokan koko 462 x 1193 mm ja yläpokan koko 1445 x 1990 mm. Lasit on kiinnitetty ikkunakitillä.

T-ikkuna on nykyisen rakennuksen yleisin ikkunatyyppi. Tästä poiketen päätyalissa on yksi tuplaristikarmillinen kuusiruutuinen ikkuna ja räystäään frontoneissa on ikkunat joiden alaosa koristavat pienet lasiruudut.

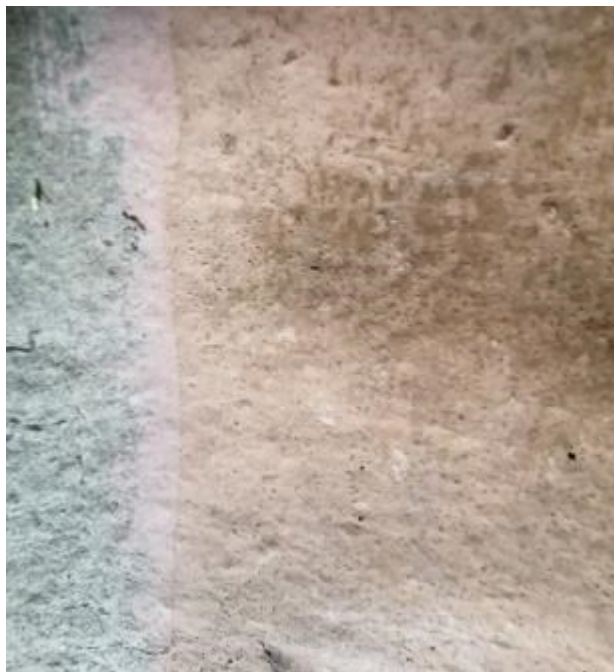
Porrashuoneen seinään liisteröityä lumppuhuopaa, joka on maalattu liima- maalilla vaaleanpunaiseksi. Kuva. L.O

Kaikki Starcken talon seinien liimavärimaalaukset on toteutettu paperoiduille pinnoille. Papereiden arkkikoot, vahvuudet ja kiinnitystavat vaihtelevat. Tärkeiden tilojen paperit ovat hyvälaatuisia, vaaleita lumppupapereita, jotka on ensin liimattu vuodiksi ja kiinnitetty seinälle reunoistaan. Heikompilaatuiset harmaat lumppuhuopapaperit on liisteröity suoraan hirsipintaan. Kaikissa tapauksissa hirsien varausraot on ensin täytetty, joko sammalella, puulistalla tai savilaastilla. Starcken talon nykyiset puiset rintapaneelit kuuluvat 1830-40-luvuilla tehtyihin muutoksiin ja uudistuksiin. Paneelien korkeus vaihtelee 60-70 cm välillä. Rakennuksen vanhimman osan eteisessä on säilynyt vanhempaa noin 25 cm korkeista jalkalista. Rakennuksen vanhemmassa osassa varhaisimmat seinien paperit ja pintakäsittelyt tulevat alemmas ja ulottuvat noin 20 cm korkeuteen lattiasta ja myöhemmät noin 60 cm korkean rintapaneelin tasoon.

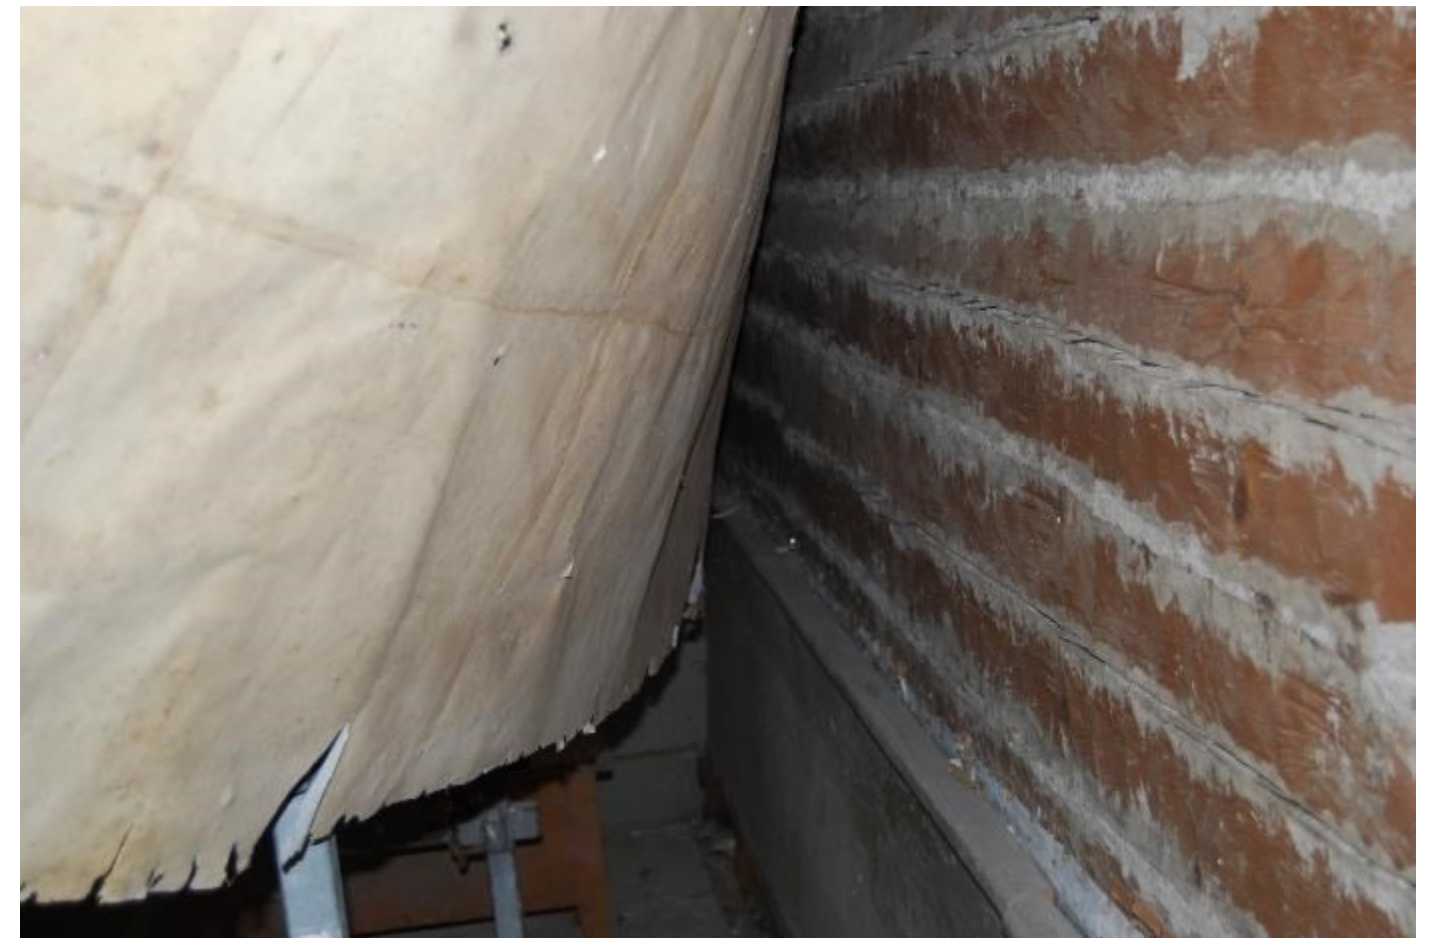
Kuva. Päätysalin paperointia nurjalta puolelta. Vuodiksi liimatut paperiarkit on pingotettu seinille. Myöhemmin paperia on kiristetty alareunasta leikkaamalla ja lisäämällä nupirivi. Seinien varausraoissa on savilaasti. Kuvan alaosassa näkyy rintapaneelin yläreuna. Kuva 2008 T.L

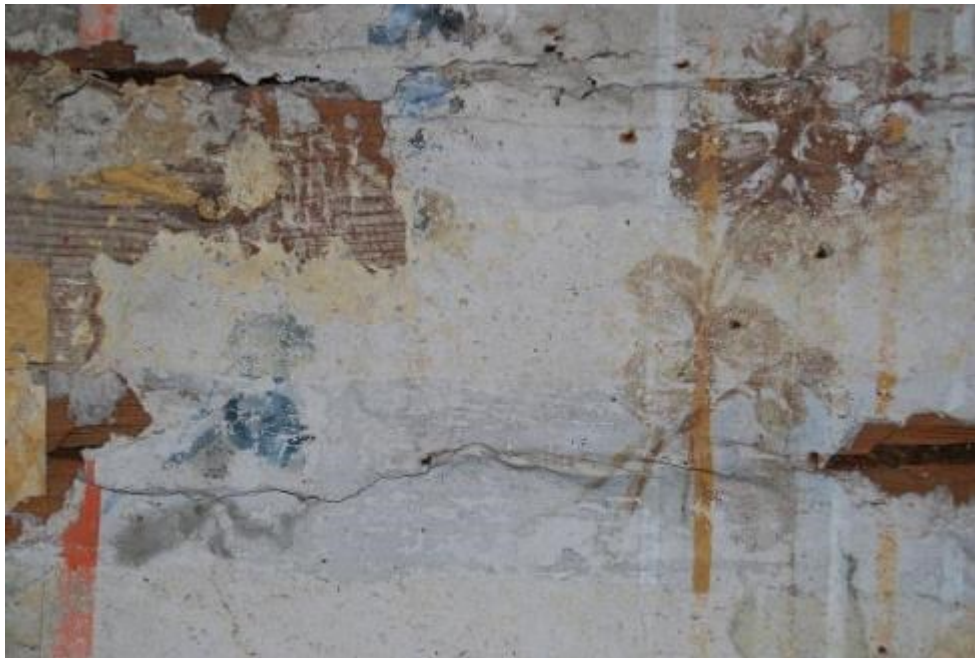
Eteisen koristemaalauksessa saattaa olla Carl Gustaf Crazin käsialaa. Crazilla oli tapetti-verstas ja hän teki myös muita maalaustöitä 1700- ja 1800-lukujen vaihteessa Kristiinankaupungissa. Kuva: L.O

Keskisaliin johtavassa eteisessä on ensimmäisenä pintakäsittelyvaiheena seinään liisteröity harmaa lumppuhuopapaperi, johon on maalattu pystyraitatapettia muistuttava seinämaalauks. Käsitteilykerros saattaa sijoittua ajallisesti 1700-luvun loppuun. Vaalean harmaalle pohjalle tehdyssä maalauksessa on okran värisiä ja valkoisia raitoja sekä leveämpiä, oranssilla lyijymönjällä tehtyjä pystyraitoja ja kukkakimppuja sekä sinisiä köynnöksiä. Maalaus jatkuu samanlaisena katon rajasta lattiaan, alareunassa on 230 mm korkea jalkalista.

Maalauksesta on säilynyt vain katkelmia eteisen eteläpuoleisessa seinässä.

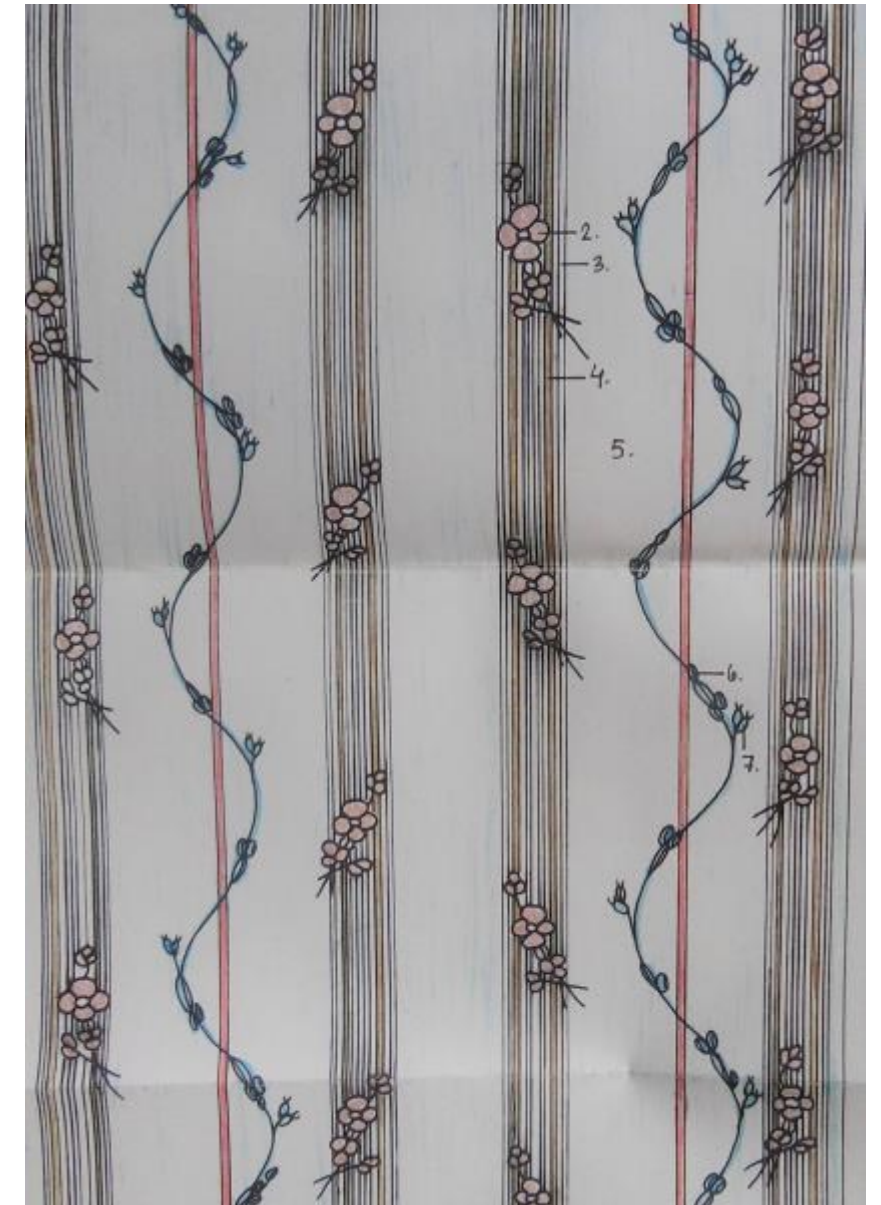
S 0540-y80r	Oranssi raita
S 2030-y90r	Kukka
S 0300-N	Valkoinen raita
S 0520-y30r	Keltainen raita
S 0520-B	Lehti
S 0530-r90b	Lehti
S 3040-r90b	Lehti

Luonnos koristeaiheiden sommittelusta. Piirros ja väriselvitys Riikka Ketola 2006

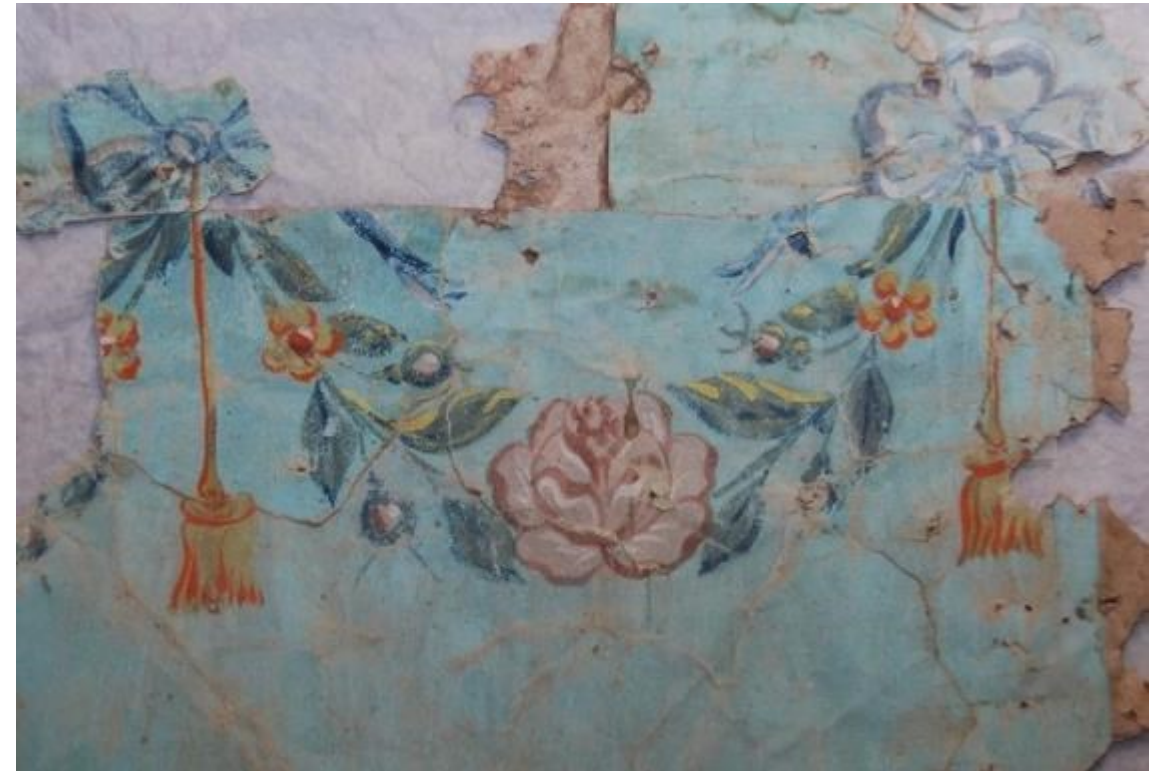
Tapetinpalat yhdistettynä

Rakennuksen vanhimpiin maalaus käsittelyihin kuuluu ruusuhuoneen turkoo-sinväriselle ja pingotetulle paperipohjalle maalattu ruusuköynnös. Maalatu paperin ylärajan taso vastaa vanhaa huonekorkeutta.

Pohjaväriässä on käytetty mineraalivihreää ja liitua. Vaaleanpunaiset herkäät ruusut on maalattu punamullasta ja liidusta valmistetulla värillä, ja tupsut sekä pikku kukkien oranssi väri on pigmentoitu lyijymönjällä.

Ruusujen muodoista ja lehdyköistä on päätelty, että maalaus on Carl Gustaf Cranzin käsialaa. Maalari ja tapetintekijä Cranz vaikutti kaupungissa 1700- ja 1800-lukujen vaihteessa. Maalauksesta on jäljellä vintiltä löytyneitä fragmentteja ja seinissä on edelleen pieniä kaistaleita. *(Pigmenttejä on analysoitu vuonna 2011 mm. pyyhkäisyelektronimikroskoopilla Seinäjoen ammattikorkeakoulun tekniikan laboratorios-*

Fragmenttien avulla on päätelty koristeiden sijainneen seinän yläosassa ruusurusetiköynnöksenä.

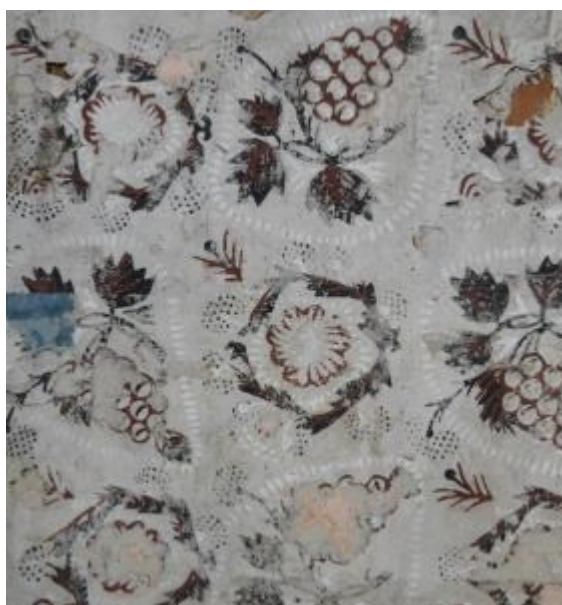
Kuva. Välitilan 3. marmoroitua seinää. Useimpien tilojen lattia on maalattu ensimmäisen kerran 1900-luvun alussa. Seinien paneloinneissa toistuvat harmaat, vaaleat ja vihertävät sävyt. Välitilan lattiassa on kaksi maalikerrosta, joista varhaisempi on vihertävän harmaa. Seinien maalina on liimamaali ja paneeleissa, ovissa ja latioissa on liimamaaleja.

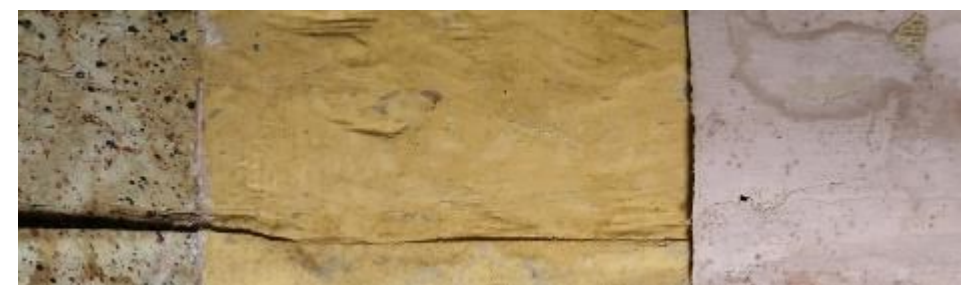
Kuva. Eteisen 10. kaapissa olevia liimamaalipintoja. Seinä on ollut näkyvillä ennen kaappien rakentamista. Keltainen roiskemaalauus on aiemmin kuvatun eteisen pystyraitaisen koristemaalauksen päällä ja seuraavana vaiheena on keltainen liimamaali ja seuraavana, uuden paperoinnin päälle tehty vaaleanpunainen liimamaali.

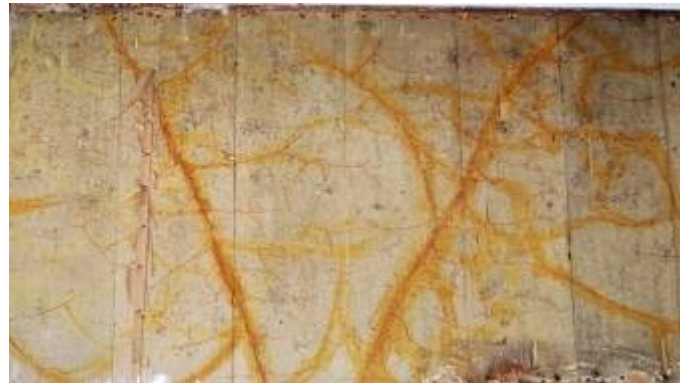
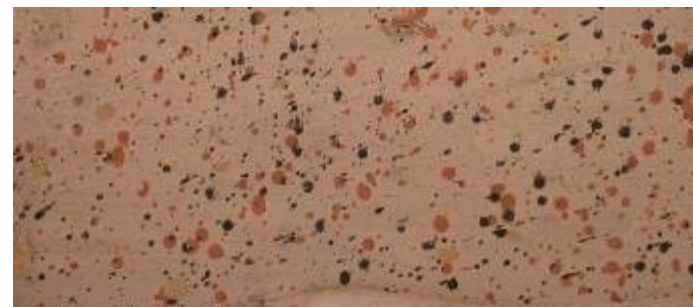
Ylhäällä kuvassa on keltaista marmorointia, jota on käytetty seinäpinnoilla välitilassa 2 ja marmorihuoneessa 8 1830-40-luvulla.

Vaaleanpunaista roiskemaalausta käytettiin keittiössä ja eteisessä 1830-40-luvulla.
