Kruununvouti Starcken Talo

RAKENNUSHISTORIALLINEN SELVITYS 2021

Pro Kirkkokatu 1 B ry

Rakennushistoriallinen selvitys

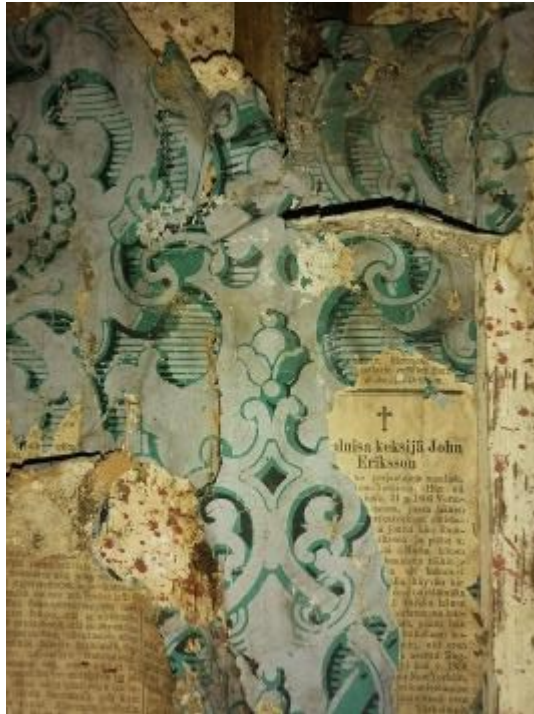
Kuvassa eteisen 10 kaapissa olevaa tapettia 1800-luvun puolivälistä, jossa painoväriä on vielä vihreää. Tapetin alla on roiskemaalauks. Kaapit rakennettiin 1830-luvulla. Makuuhuoneen tapetin päällä on vuodelta 1889.

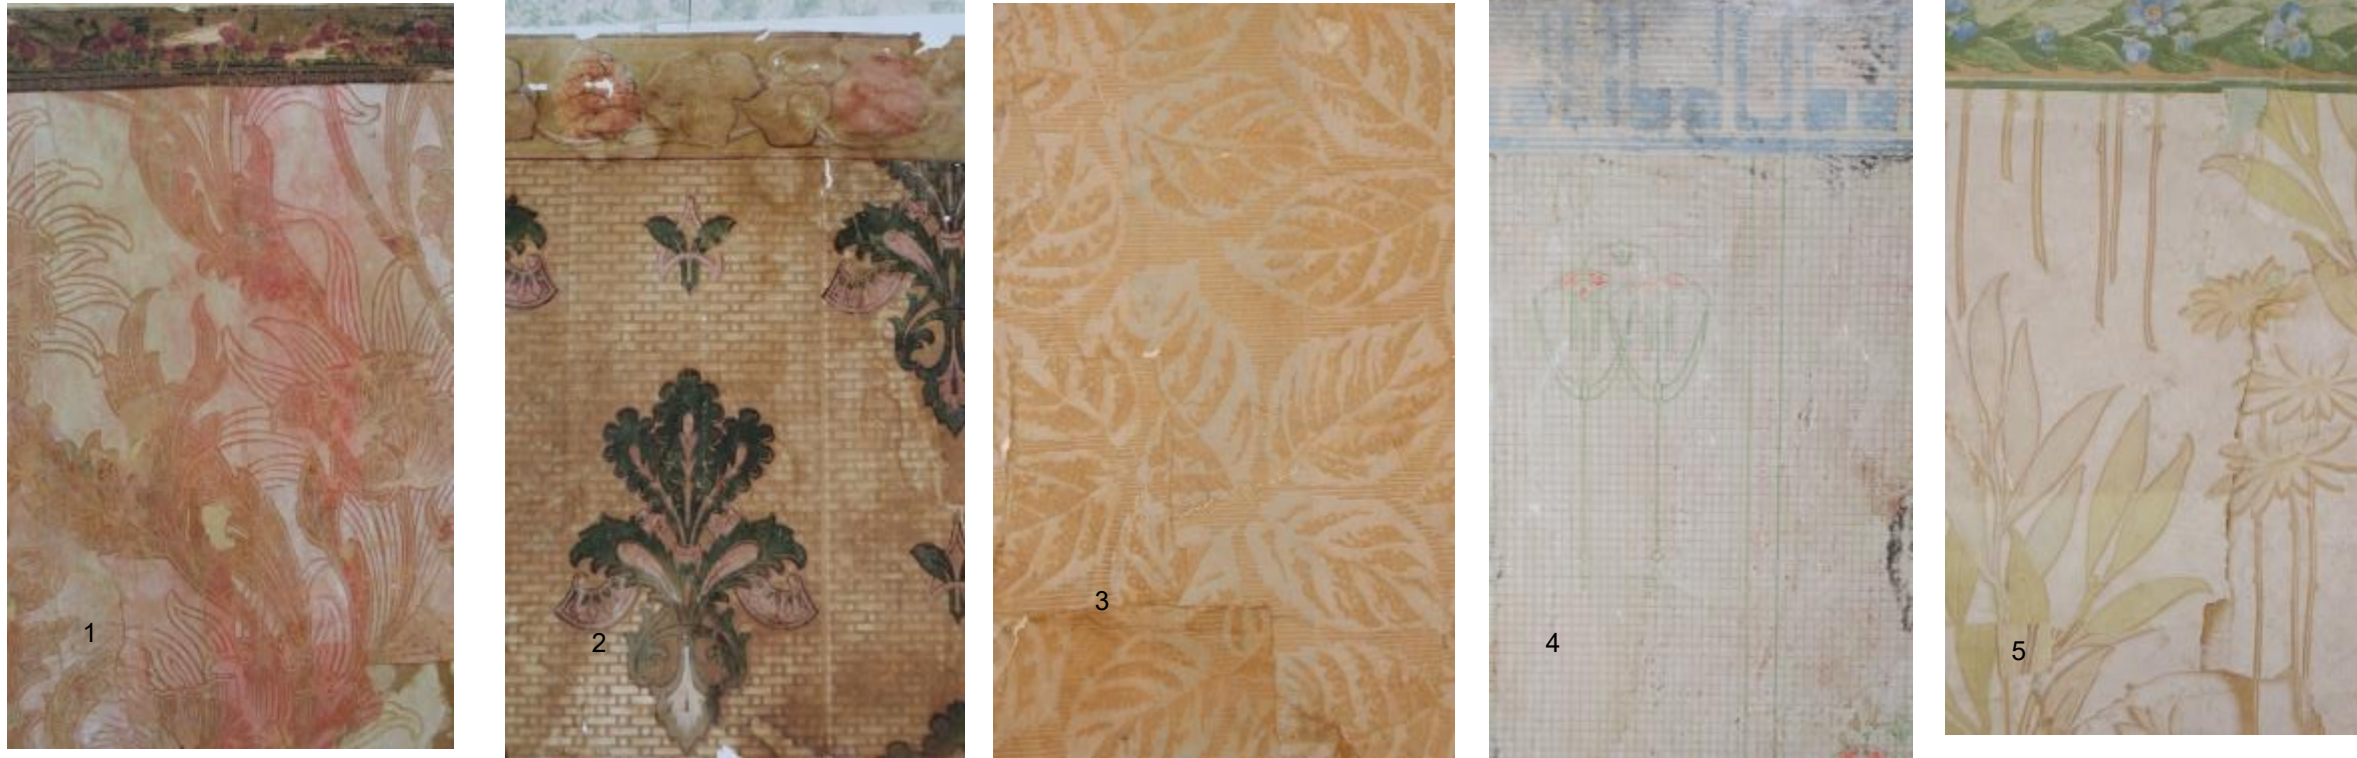
Ravintola-aikaisia tapetteja 1900-luvun alusta. Ravintolasali ehdittiin tapetoida kahdesti ennen 1913 remonttia ns. jugend tapetilla. Näin oli myös laita kahdessa salin viereisessä huoneessa. Huoneessa 2. Huoneen 3. jugendtapettiin oli piirtynyt vaaleampi kohta seinällä olleen puhelinaparaatin paikalle. (Neljäs tapetti alarivissä vasemmalta). Anniskeluravintolan rinnalla toimi myös raittiusravintola 1900-luvulla. Seinät olivat tapetoituja mutta lattioista suurin osa vielä maalaamattomia. Kattoihin oli tässä vaiheessa asennettu pinkopahvit.

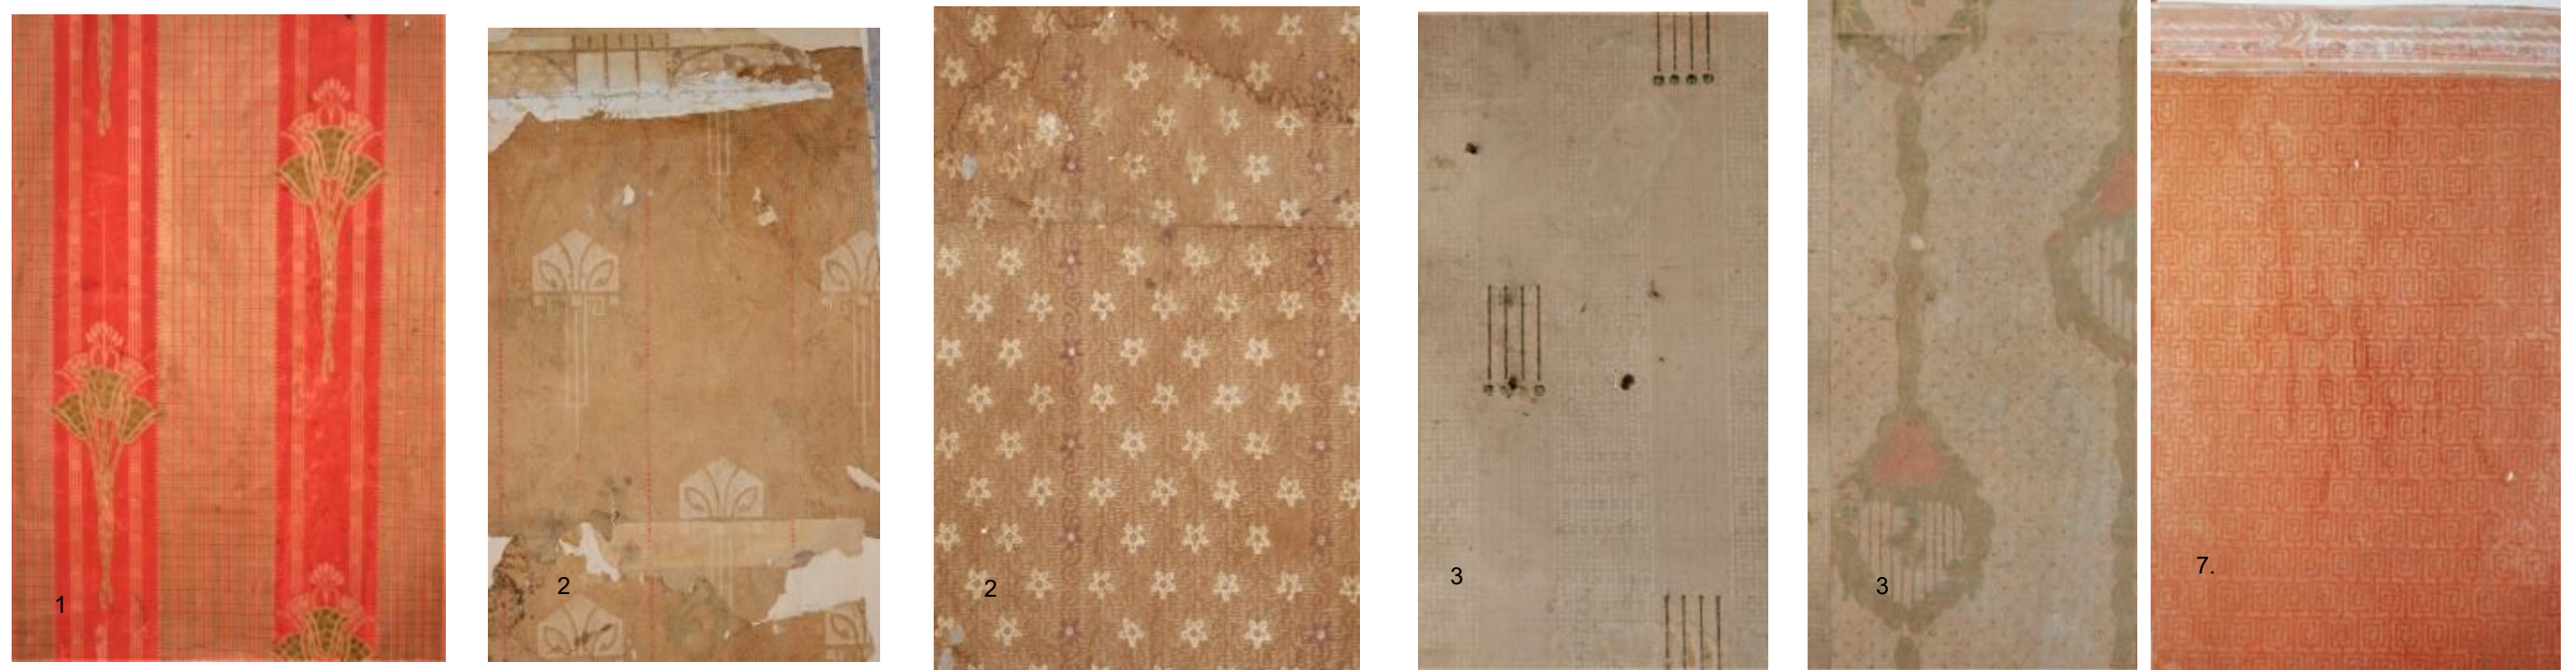
Pienet numerot tapeteissa on huonenumeroita. Ylärivissä on ensin tapetoituja ja alarivissä näiden päälle tulleita tapetteja. Alarivin punainen tapetti on ollut ravintola-salissa oletettavasti jo ennen 1913 tehtyä remonttia, sillä osa tapettia on jäänyt remontissa lisätyn tuulikaapin alle.

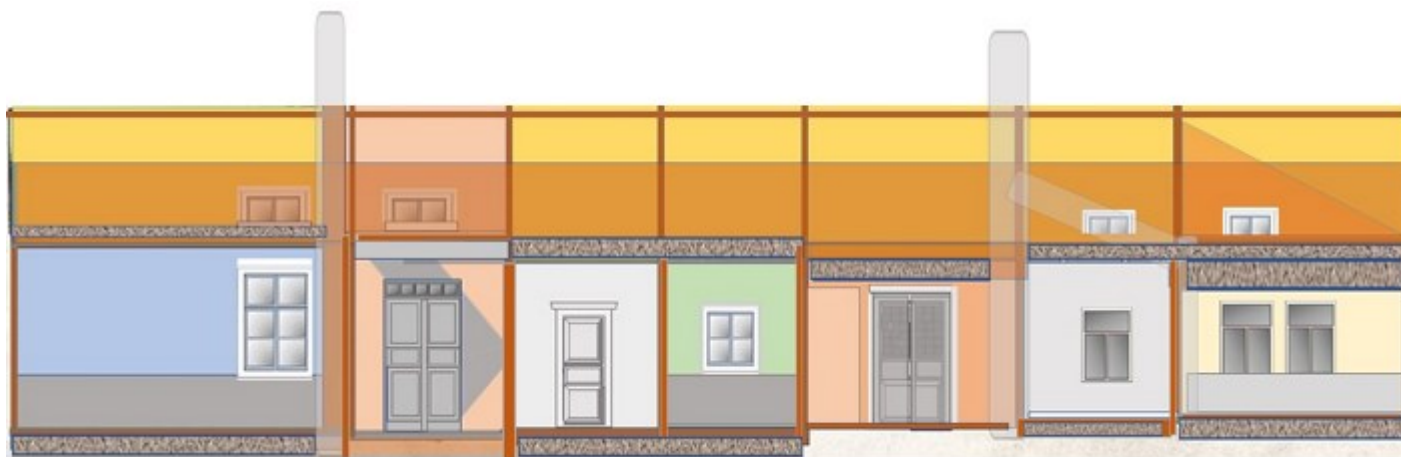
Kuvaan on havainnollistettu Starcken talon tiloja ja yksityiskohtia. Kuva halkaisee talon keskeltä, joten nähtävillä on pihanpuoleinen pääty sali, porrashuone, välitila, ruusuhuone, eteinen, keittiö ja marmorihuone. Eristekerros on paksumpi talon itäpään kamareissa. Eteisen katto on alempana, kuin huonetilojen katot ja sen lattia on eristeetön.

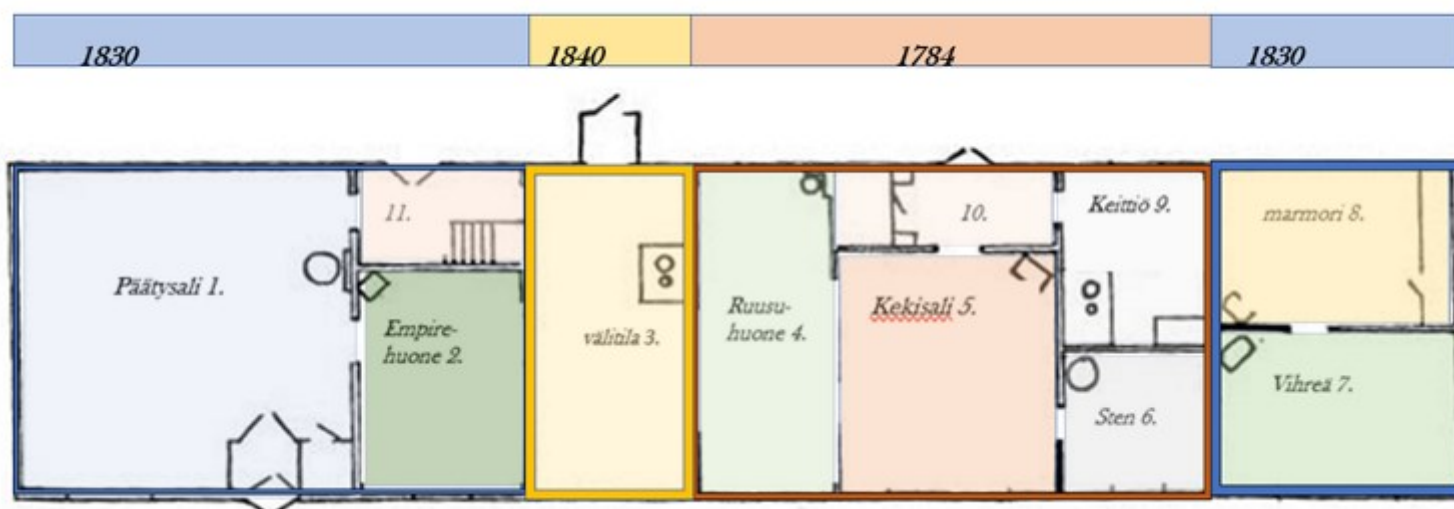
Talon omistajat ja toimenpiteet

1784- Rakentaminen 1811 tapetointi	1830-40 Laajennus Sisäremontti, korotus	1860 Leivintupa, Kivijalka	1883 Sisäremontti	1913 Laajennus, korotus julkisivumuutos	1919 sähköt, linoleumit	Sisustus, tapetointeja	1950 Kulkun poisto. tuulikaapit	Tonttijako	2004 Peltikatto - 2020 korjaus, J maalaukset							
1783 Elisabeth Sandberg / Anna Backman	1800 Anna Bön- qvist	1809 Mickel Sten	1823 Gustaf Starcke	1877 Christina Fredrica Starcke	1881 Anders Ekbon	1892 Johan Frösen	1908 Juho Kuusinen	1918 Leonard Saari	1919 Konstantin Aho	1922 Ida Aho Ilmari Aho	1945 Ilmari ja Allie Aho	1952 Onni ja Aira Ostamo	1985 Ala- kärvelä	1991 Ilkka Jylhä	1995 As. Oy. KRS. kk.1	2003 Pro Kirkko- katu

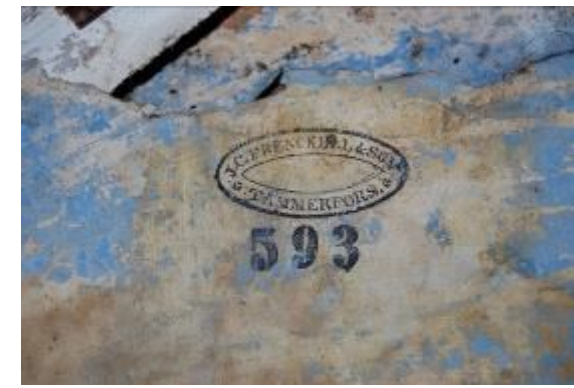
Kuvassa tapetti 1860-luvun alussa tapetoidun tapetin leima - Frenkel & son 593

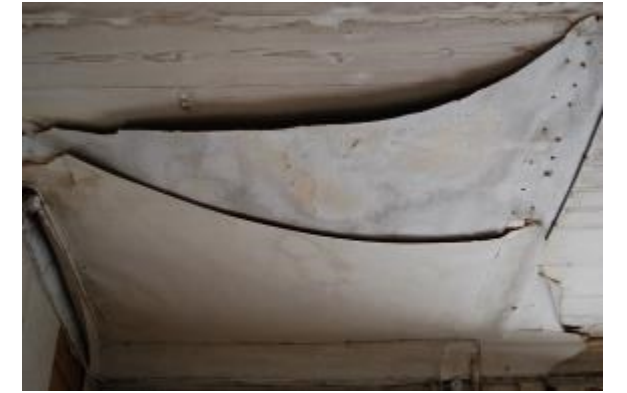
Katon vaiheet. Maalattu lautakatto ja 2x pin-

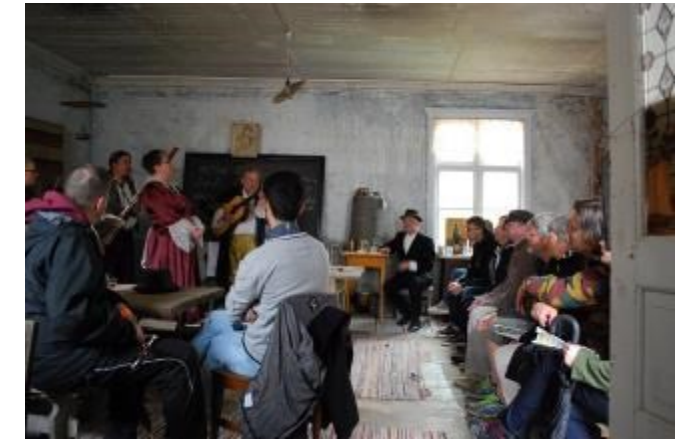
Salin alkuperäinen arkkipapereista koottu ja pingotettu paperointi on konservoitu 2008-2010 vuosien aikana.

Huoneen 1. Päätysalin mittasuhteet ovat alkuperäiset. Hirsirunkoa on korjattu koillisnurkasta ja korjauskohtaan on palautettu alkuperäiset paperoinnit sekä sarja huoneen tapetointivaiheista. Huonetilan alkuperäiset arkeista tehdyt seinäpaperit on paikattu ja kiristetty uudelleen. Restauraoinneissa on käytetty lumppupaperia, japanin paperia, liimamaaleja ja pastelliituja. Katto on kuivapuhdistettu liimamaalattu lautakatto, joka on korjattu puuosiltaan vastaavan laisilla vanhoilla kattolaudoilla. Katon aiemmat pinkopahvit ovat poistettu jo paljon aikaisemmin, mutta niistä on jäljellä nupinaularivistöjen jäljet. Alapohjan kahta eri kannattajaa on korjattu hirsitöiden yhteydessä ja lattian täytteet on vaihdettu (savi, sammal) vaurioalueilta ja osa laudoitusta on vaihdettu. Tilan pohjoisseinän vieressä on edelleen kiinnittämättömiä lattialankkuja. Lattiaa on myös nostettu korjaustöiden yhteydessä. Se on kuitenkin laskeutunut takaisin. Yläpohjan kannattajia on myös korjattu samalta vanhalta vaurioalueelta huoneen pohjoisreunan ja tuettu poskilankuin. Pönttöuuni perustuksineen ja palomuureineen on uusittu, kuitenkin niin, että vanhat peltikuoret ovat myös nykyisessä uunissa. Uuni on toimintakuntoinen.

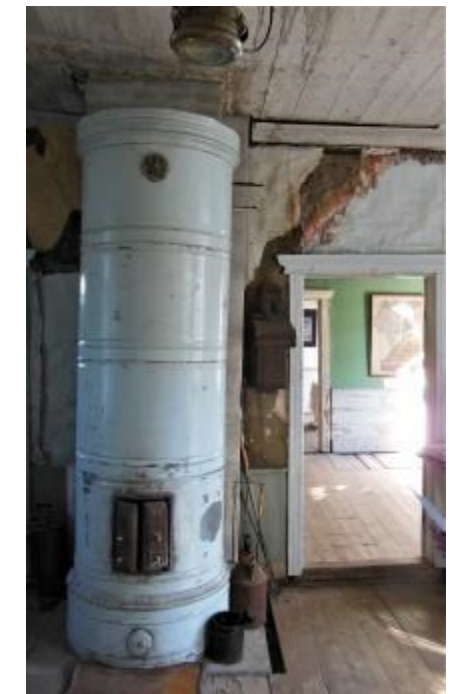
Pönttöuuni on alun perin muurattu vuonna 1928 palomuriin tehdyn merkinnän mukaan. Uunin sisäosat ja perustus vaihdettu vuonna 2010. Muurarina Kai Ristimäki

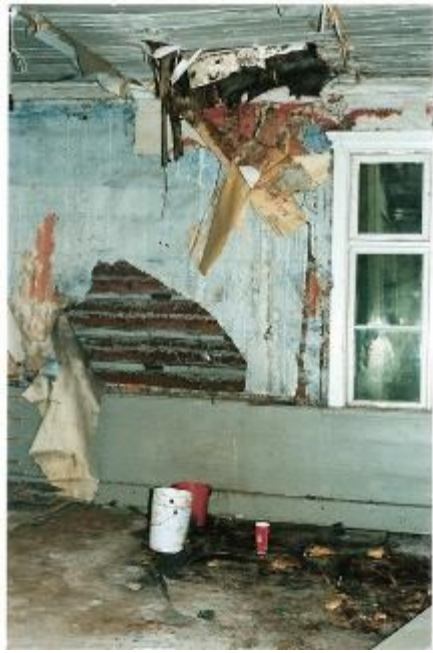
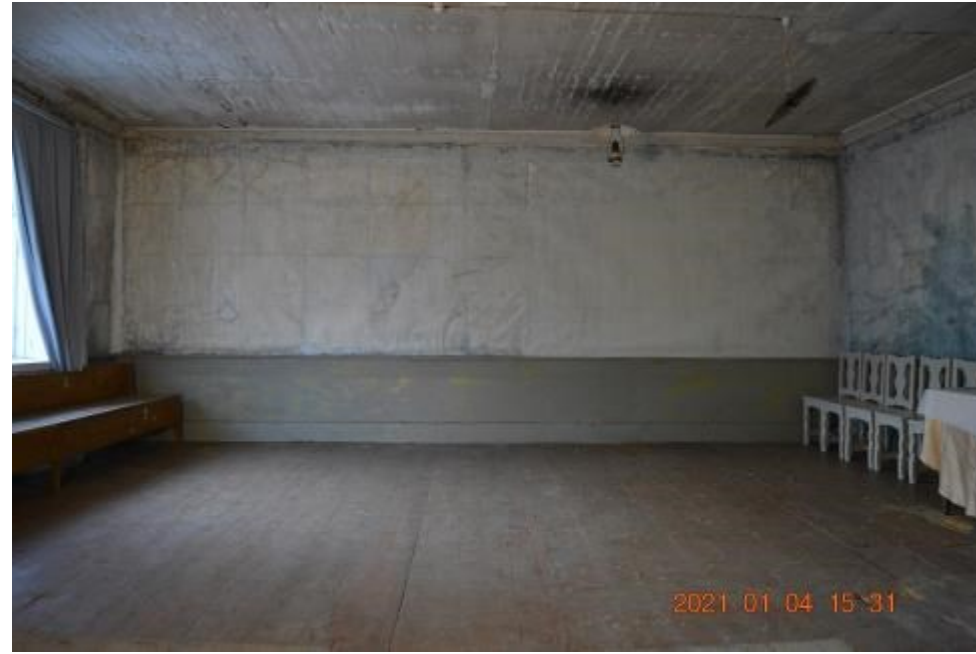
Päätysali huone no. 1.

Vasemmanpuoleinen kuva on vuodelta 2003, jolloin rakennuksessa oli vesivaurioita. Oikeanpuoleinen kuva on uusi. Kuvat. T.L

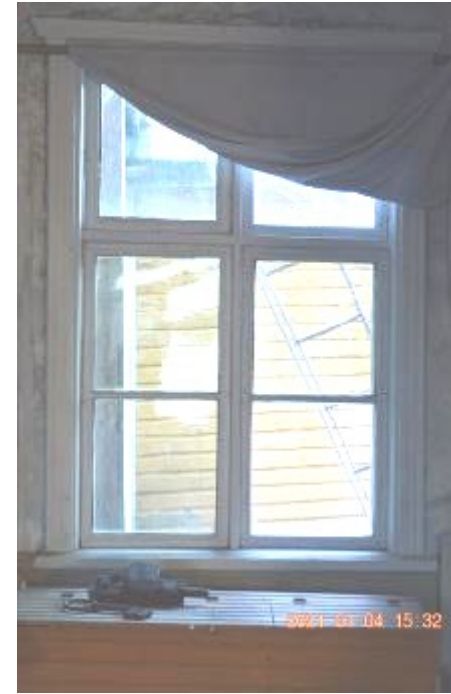
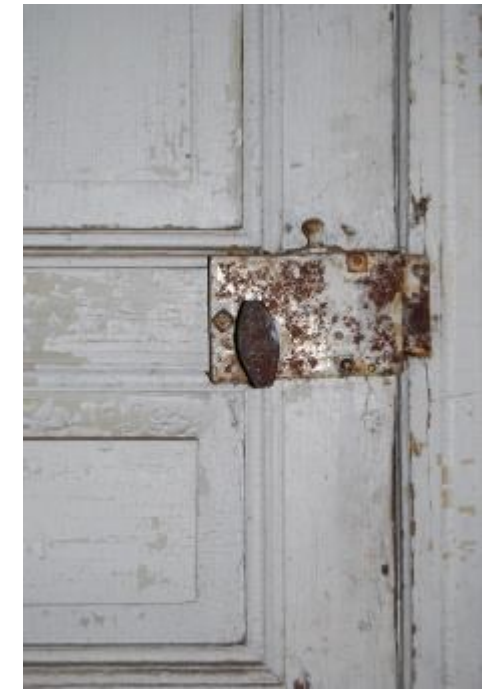
Päätysalissa on alkuperäisiä ovia ja ikkuna. Myös seinien paperointi on alkuperäinen.

Päätysali 1830-luvulla valmistuneessa osassa. Huonekorkeus on alkuperäinen 2900 mm. Ovet, listat ja paneelit ovat alkuperäisiä. Pohjoispuolen ikkuna on 1830-luvulta ja siinä on edelleen vihreitä puhallettuja lasiruutuja. Tuulikaappi ja kadunpuoleinen ikkuna on 1900-luvun alkupuolelta. Seinien paperointi on alkuperäinen, samoin kuin valtaosa kattolaudoista ja lattialankuista.

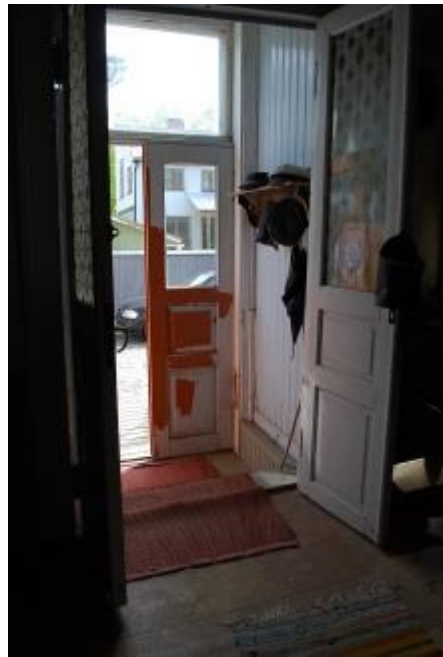
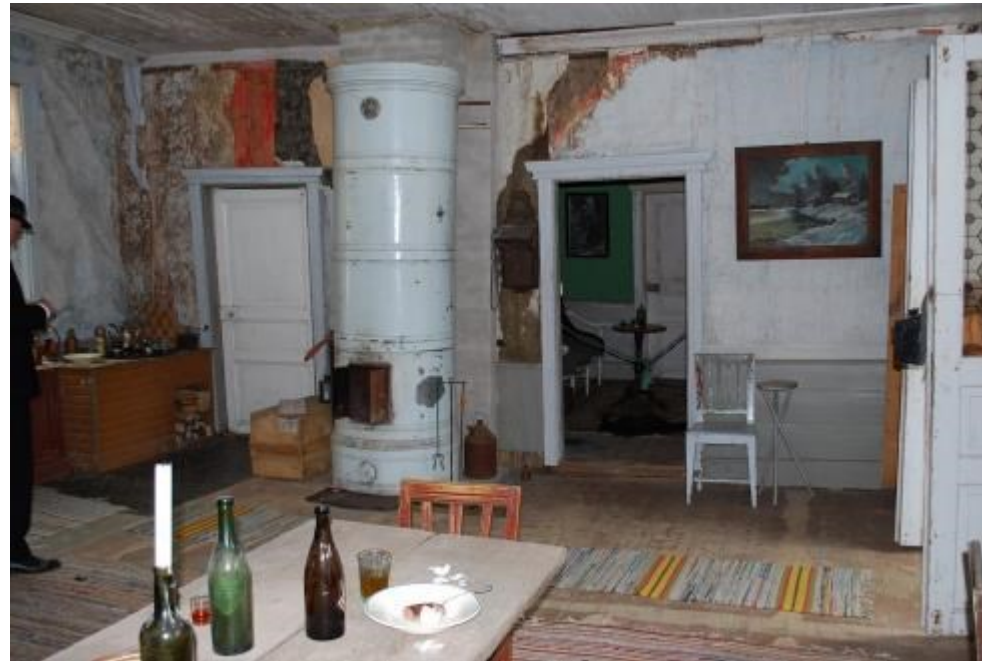
Päätysalin tuulikaappi on 1900-luvun alkupuolelta. Oik. Päätysalin itäseinää, jossa on uudelleen muurattu pönttöuuni ja tapetinäytteitä. Salia on käytetty erilaisten näyttelyiden ja tapahtumien taustana. Kuvassa on kapakkasisustusta. Kuva. L.O

Salin koillisnurkassa on tehty hirsikorjauksia vuonna 2006. Samoin lattian ja yläpohjan kannattajia on vahvistettu salin pohjoisreunassa. Seinäpaperit on konservoitu 2008.

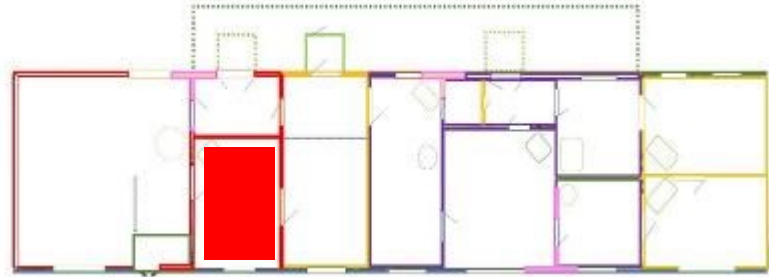
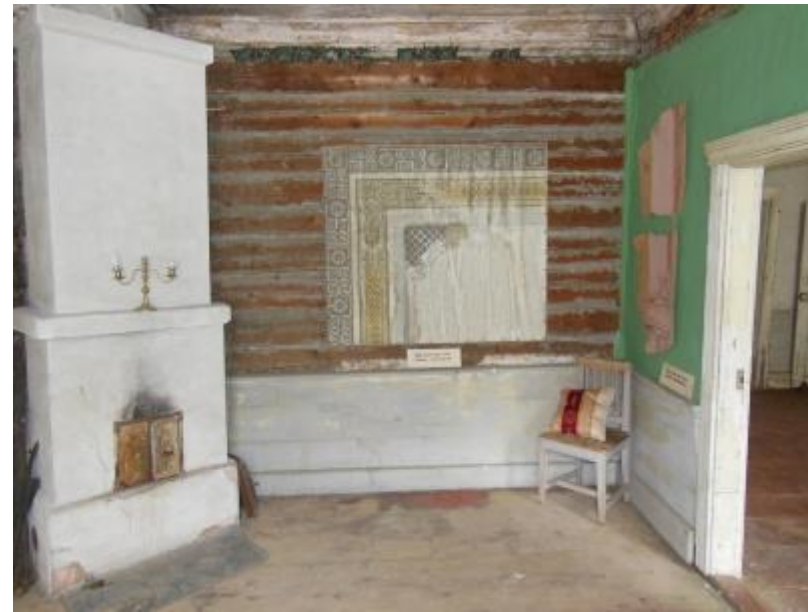
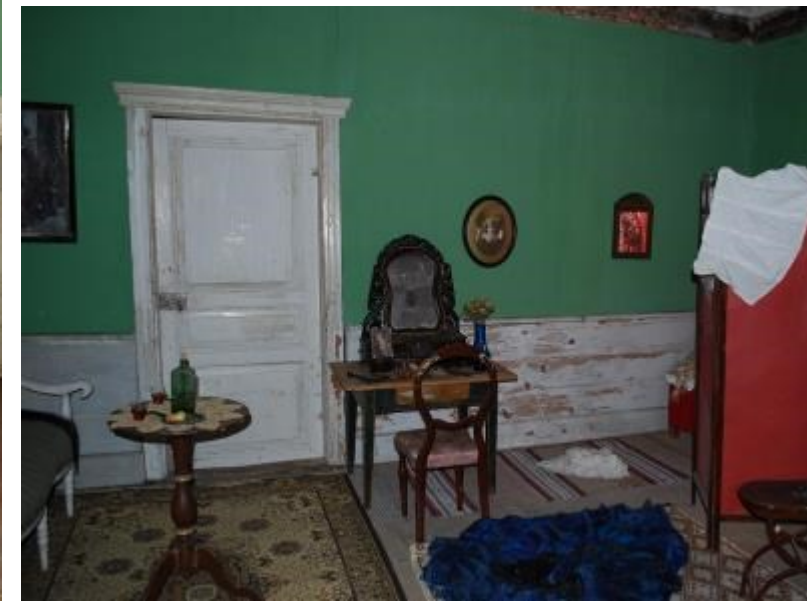
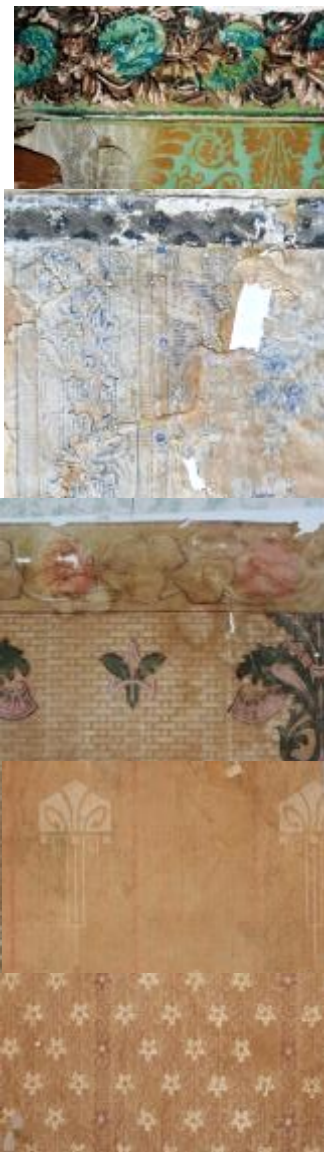
Paneelivärit:

1. Vaalean harmaa

2. Vihertävän harmaa

3. Harmaa

Ensimmäinen tapetti on 1. keisarinvihreä Iristapetti, johon kuuluu leveä reunanauha. Toinen 2. sinertävä pystyraita tapetti on tapetoitu 1840-60 luvulla. Kolmantena vaiheena on 3. 1900-luvun alun lootuskukka-aiheinen tapetti ja neljäntenä 4. selkeä jugendtapetti. Seuraavakin tapettikerros edustaa 5. 1900-luvun alkua. 6. Viimeisimpinä tapetteina on ollut 1950-luvun vaaleita muuraalitapetteja.

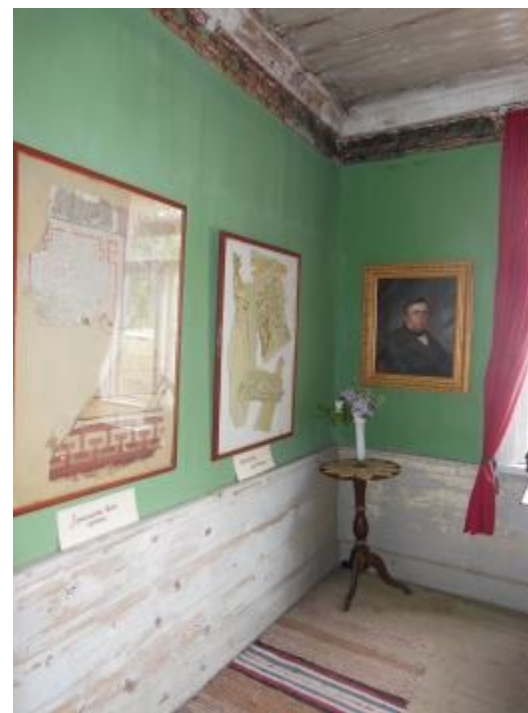
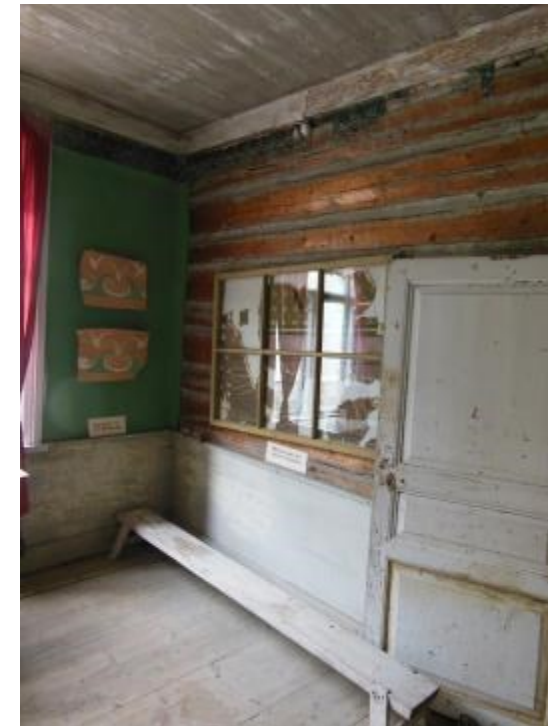
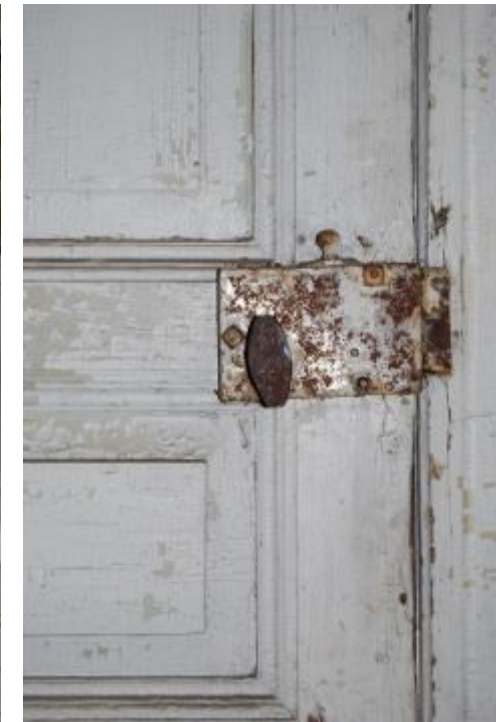
1830-luvulla rakennetun empirehuoneen ovet, listat, lattia, katto ja huonekorkeus ovat alkuperäisiä. Huone on mitoiltaan alkuperäinen. Ikkuna ja uuni on vaihdettu 1900-luvun alkupuolen remontissa. Huoneen uuni on rapattu ja kalkittu tiiliuuni. Lattia on maalaamatonta kuusilankkua.

Seinät on tapetoitu pian valmistumisen jälkeen 1830-luvulla, vihreällä irstapetillä. Hirsien varausraot on täytetty savilaastilla, jonka kuituaineksena on hienojakoista sahanpurua. Laastissa on myös hiukan kalkkia.

Tapettikerrokset oli poistettiin 1990-2000-lukujen vaihteessa. Senän yläosaan jäi katkelma boordia ja vihreää tapettia. Tapetit olivat huoneen lattialla Pro Kirkkokatu Yhdistyksen saadessa rakennuksen hallintaansa. Nykyinen kahdella seinällä oleva vihreä seinäväri on sävytetty oksidivihreästä. Seinän yläosassa on vanhaa boordia ja tapettia.

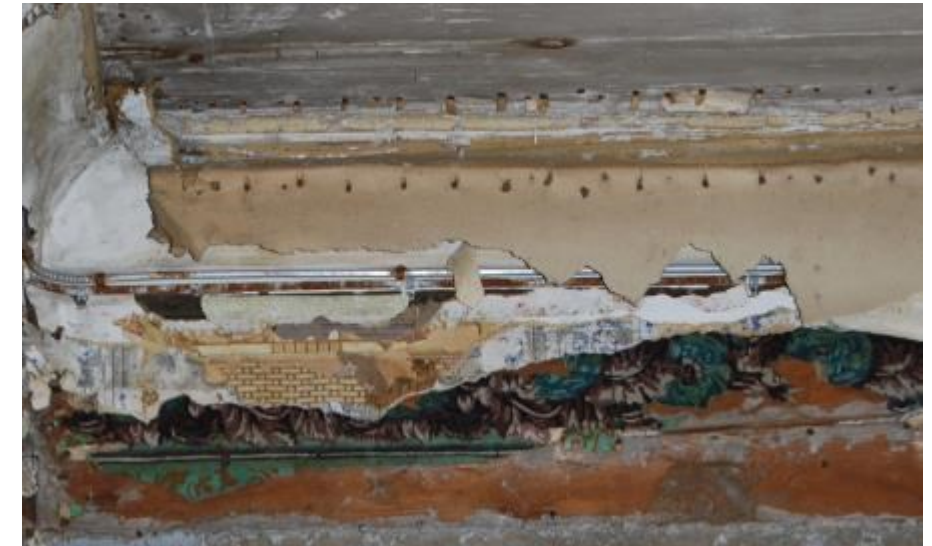
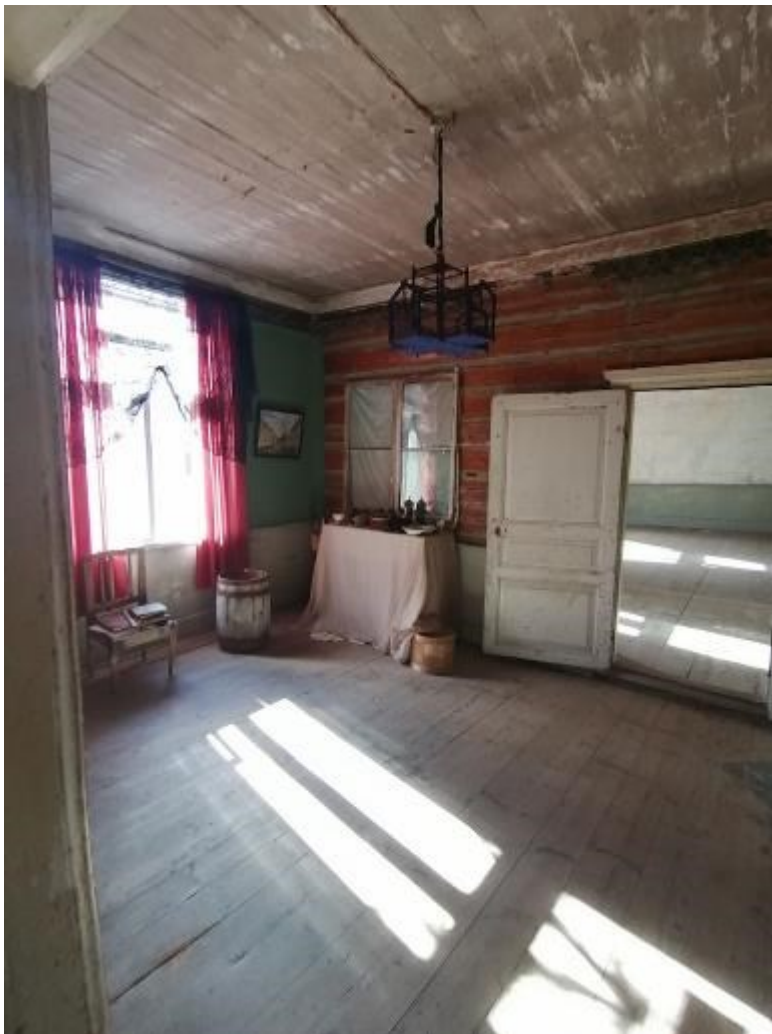
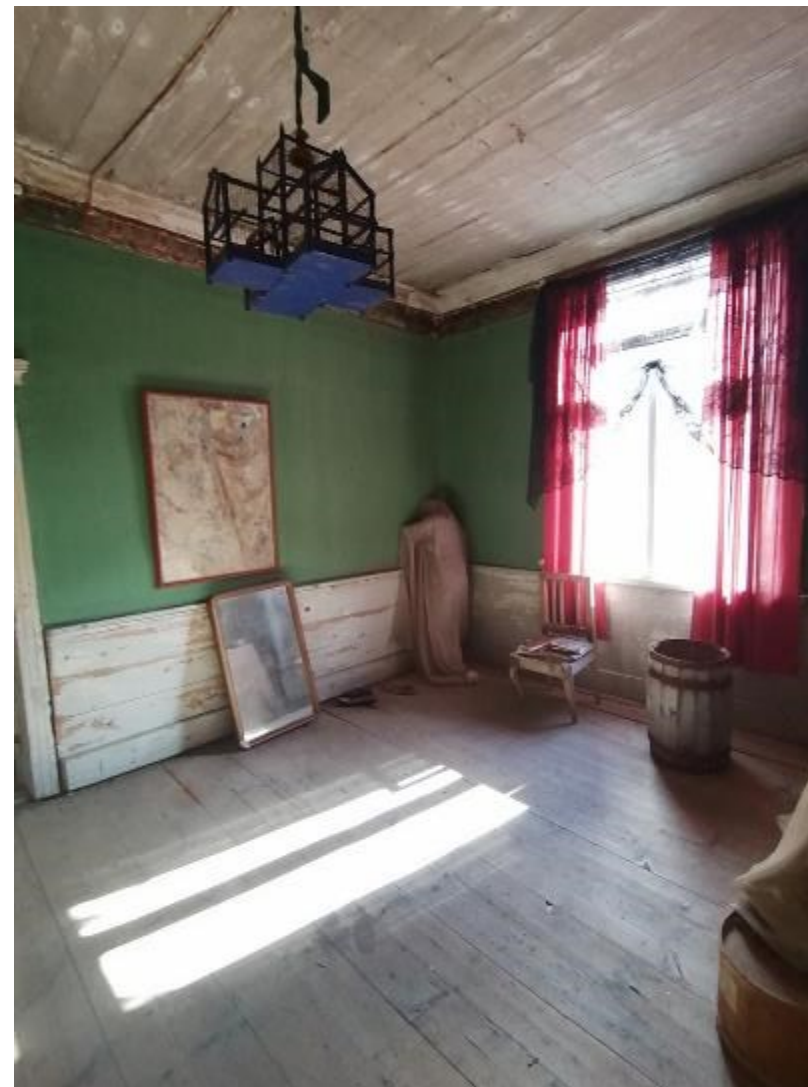
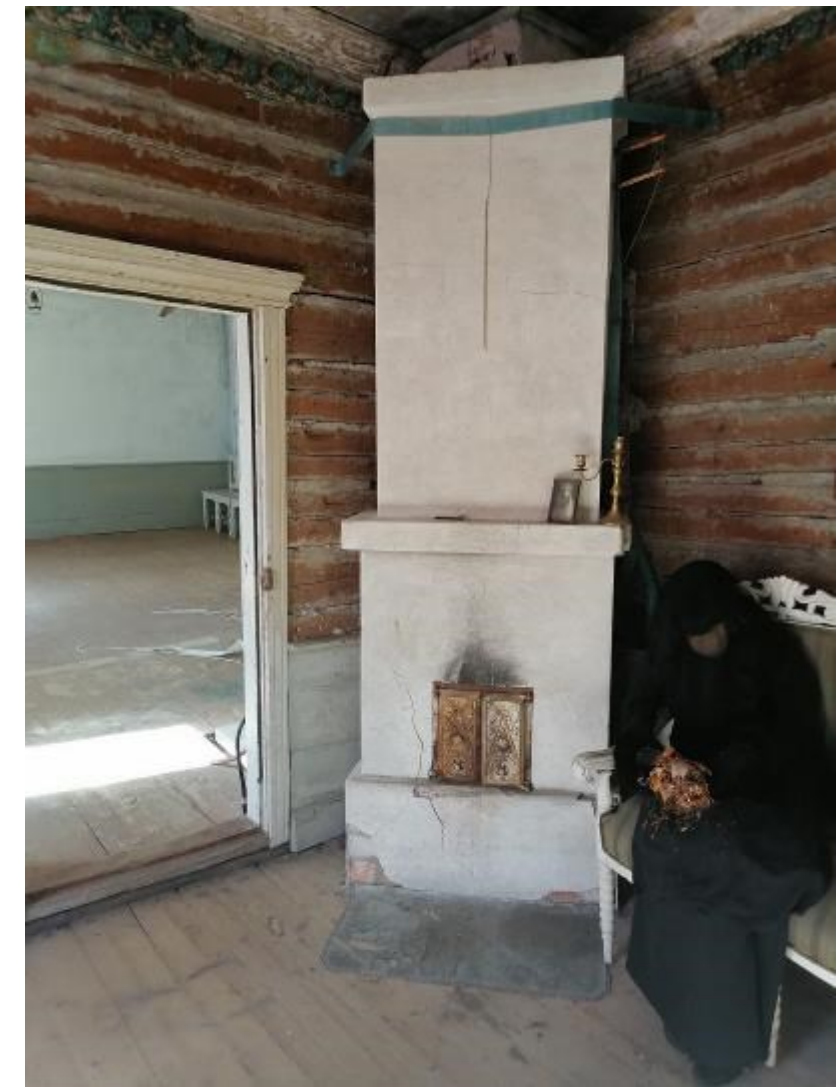
Huone 2. Empirehuoneen mittasuhteet ovat alkuperäiset, kuin myös alapohja ja yläpohja. Seiniltä oli poistettu tapetteja jo paljon aiemmin. Niistä on kuitenkin edelleen fragmentit seinien yläosissa ja uunin reunoilla. Huoneen länsiseinään on asennettu pinkopahvi, joka on maalattu liimamaalilla varhaisimman tapetin sävyyn vihreäksi. Muut seinät ovat hirrellä ja varausraoissa on savilaasti. Huoneen nurkassa oleva rapattu lämmitysuuni ei ole toimintakykyinen, eikä yhteyttä savuhormiin ole. Uunin hirsiarinaperustus on pettänyt ja sen rappaus on halkeillut.

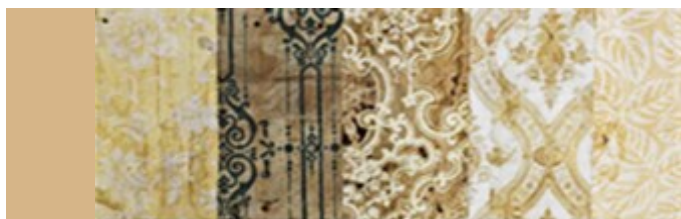
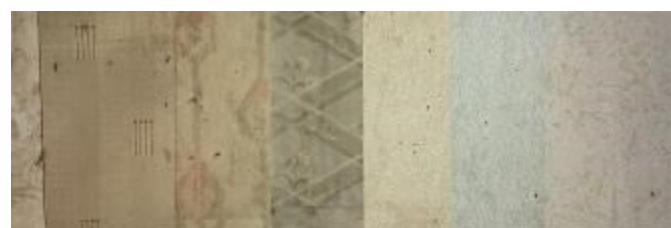
Seinällä on 11. tapettikerrosta. Alinna marmorointi

Pohjaväri 1. 2020-y20r

Lattia

1. s 5010-g90y

2. s 6010-y50r

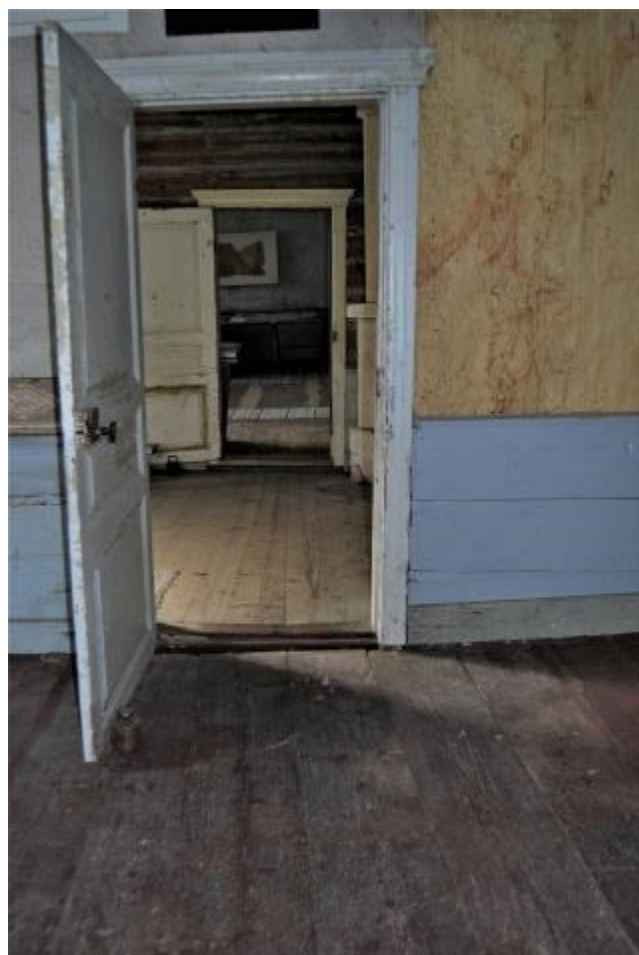
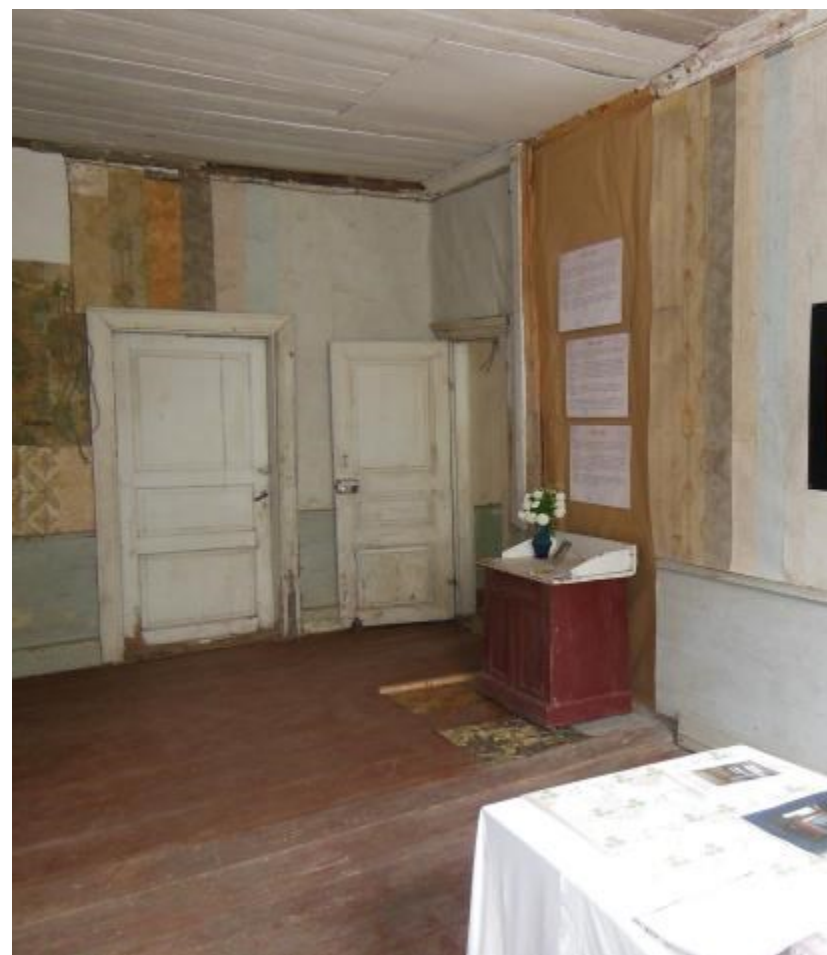
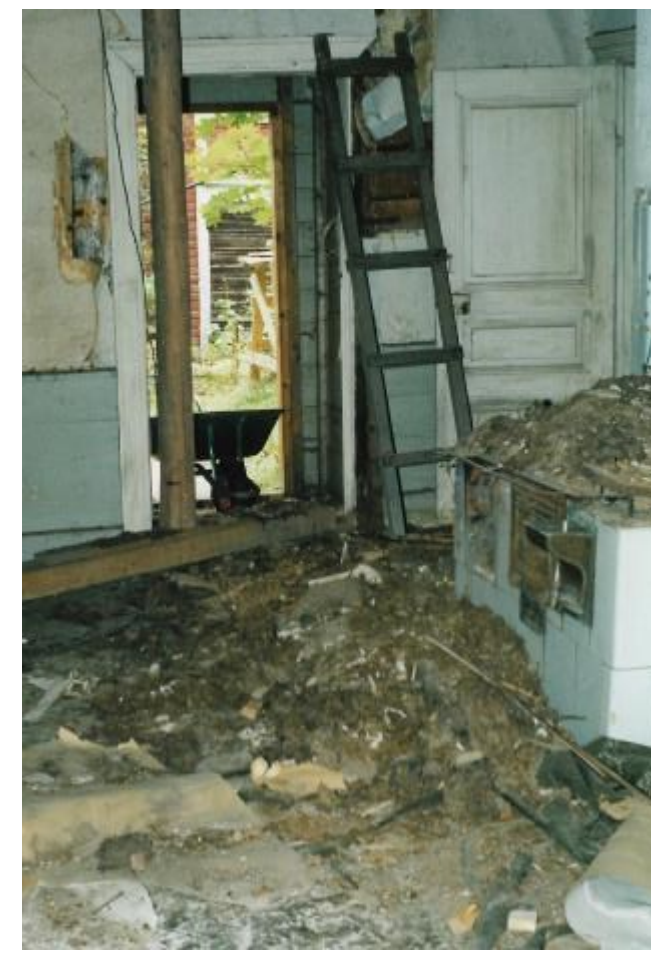
Huone 3. on kahden talon väliin rakennettu tila 1840-luvulta. Huonekorkeutta on nostettu vuosina 1912-13. Tuona aikana huoneessa oli kevyt väliseinä, joka rajasi erillisen eteistilan. Välitila oli kärsinyt pahoja vaurioita ylä- ja alapohjan osalta. Nämä kunnostettiin vuosien 2003-2014 välisenä aikana. Lattian rakenteet on uusittu ja täytteenä on selluvilla. Lankut ovat vanhat huoneen eteläpuolella, samoin katto. 2/3 lattia- ja kattolaudoista on alkuperäisiä. Tilassa ollut liesi ja savuhormi on poistettu sortumavaaran vuoksi vuonna 2005. Liesi kuului 1913 vuoden uudistuksiin. Kolme ovea on alkuperäisiä puoliranskalaisia peiliovia. Ovi ulos/kuistille on avattu 1900-luvun alussa.

Huone 3. Välitilan aiemmin, osittain romahtaneen yläpohjan kannattaja on tuettu pohjoispäästä poskilankuin ja koko pohjoisen puoleinen osa on uusittu vanhoihin kattolaudoihin. Täytteitä ei tällä alueella ole. Katon eteläpuoli on vanhaa laudoitettua kattoa, jossa on edelleen pinkopahvi. Alapohjan rakenne on uusittu ja täyteenä on käytetty selluvillaa. Huoneen eteläpuoleisen osan seinäpinnat ja puupaneeli ovat alkuperäiset. Seinillä on edelleen lähes kaikki tapettikerrostumat. Huoneen pohjoispäädyssä on esillä tapettiportaikko ja länsiseinän osalla marmorointikerros, joka on konservoitu. Huoneessa ei ole uunia. Tilan keittiöliesi poistettiin sortumavaaran vuoksi vuonna 2003.

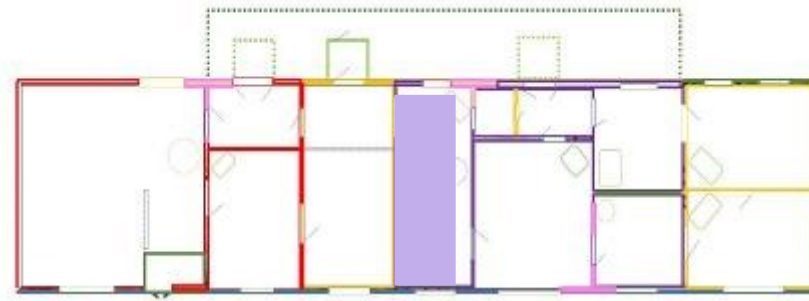
Ruusuhuone kuuluu rakennuksen toiseen vaiheeseen 1800-luvun alussa. Huoneessa on alkuperäiset kattolaudat ja lattia. Kadunpuoleinen ikkuna on vuonna 1913-vaihdettu T-ikkuna ja pihan puolella on pienempi ja vanhempi 4-ruutuinen ikkuna 1800-luvun alkupuolelta. Huoneessa on tällä hetkellä kolme ovea, joista kaksi on 1830-40 luvun puoliranskalaista kolmipeelistä ovea listoineen. Huonetilaa on korotettu useammassa vaiheessa. Kuvassa oikealla näkyvä uuni on purettu 1990-luvulla. Huoneen koillisnurkassa on tehty hirsikorjauksia ja samalta alueelta on sekä kattoa että lattiaa kannattajineen korjattu. Osassa seinäpintoja on päällimmäisenä 1950-luvun vähäeleinen muraalitapetti.

Huoneen vanhin pintakäsittely on mineraalivihreälle pohjalle tehty ruusumaalaus. Seuraavassa vaiheessa huoneen korotuksen jälkeen on pingotettuna ollut paperi käännetty ja maalattu yksivärisen sinisellä ja yläreunaan on asetettu käsin painettu, noin 20 cm leveä reunanauha 1830-luvulta. Tämän jälkeen seiniä on tapetoitu ahkerasti teollisesti valmistetuin tapetein.

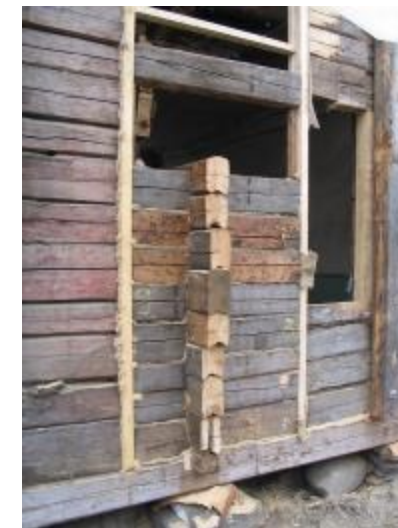
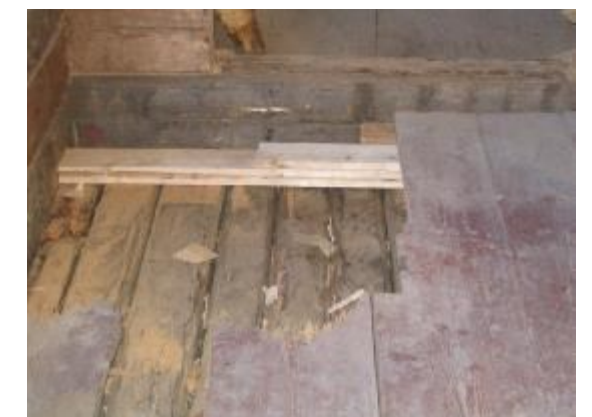
Koillisnurkan hirsikorjausta pihan puolelta kuvattuna. Oikealla samassa nurkassa olevaa alapohjan rakennetta. Starcken talon täytepohjat ovat pääsääntöisesti hyvin matalia, tosia alin pohjan rakenne on tehty paksuista hirsistä.

Huone 4. Ruusuhuoneen on valtaosaltaan 1900-luvun alun tilassa. Huoneen koillisnurkkaan: Yläpohjaan, alapohjaan ja seinään on tehty hirsikorjauksia. Länsiseinän paneelit ovat alkuperäiset pintakerrokset pinkopahveineen ovat edelleen paikoillaan. Valtaosassa kattoa on edelleen pinkopahvi. Itäseinän pintakerrokset ja paneelit on poistettu jo paljon aiemmin. Lattialankut ovat pääosin alkuperäiset. Huoneessa ei ole tulisijaa, josta on kuitenkin viitteitä huoneen koillisnurkassa ja itäseinällä. Huonetilan korotuksia on nähtävissä pohjoisseinällä.

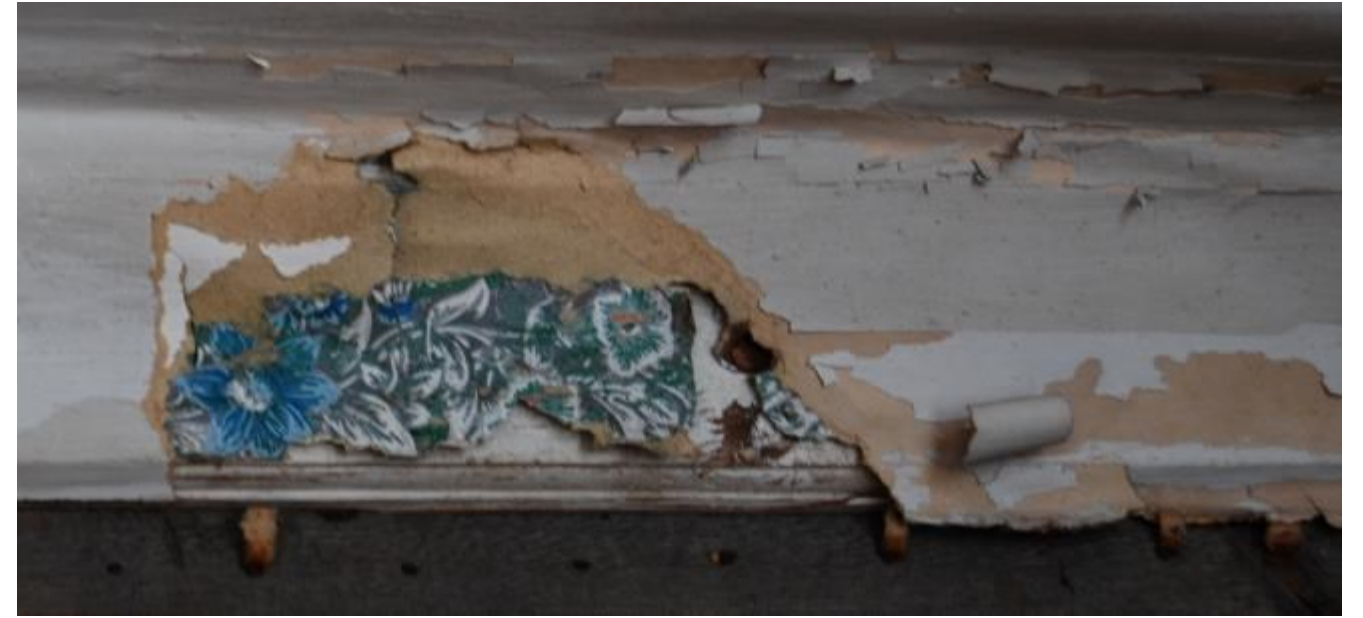
Holkkalistan boordia 1900-luvun alkupuolelta.

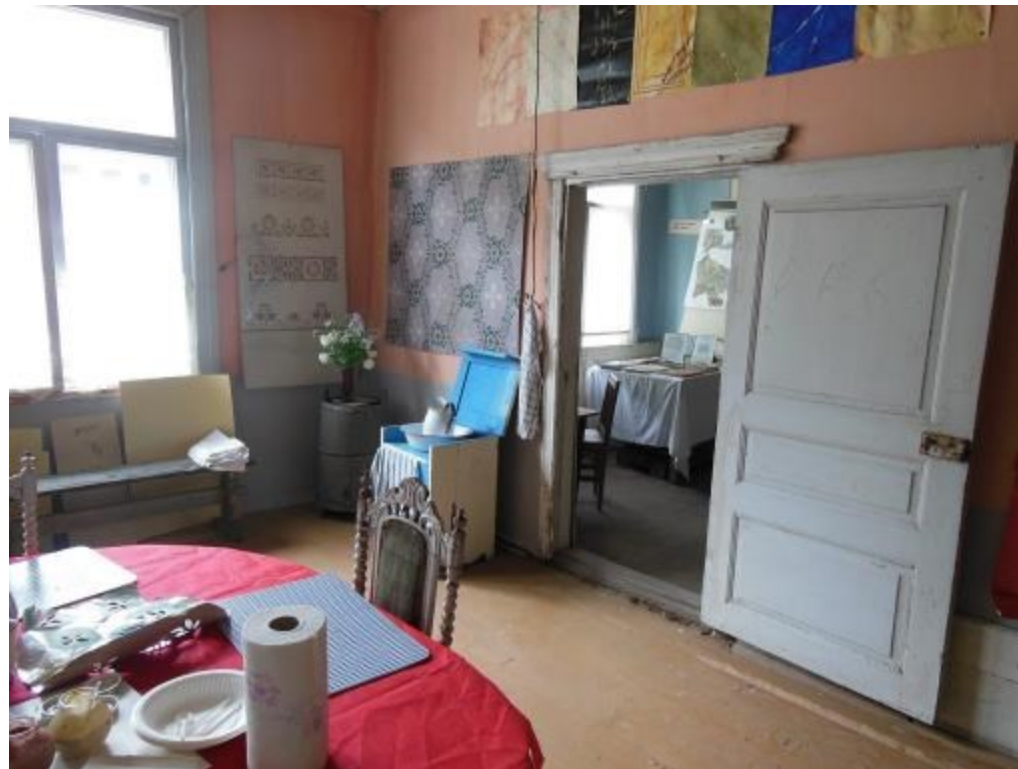
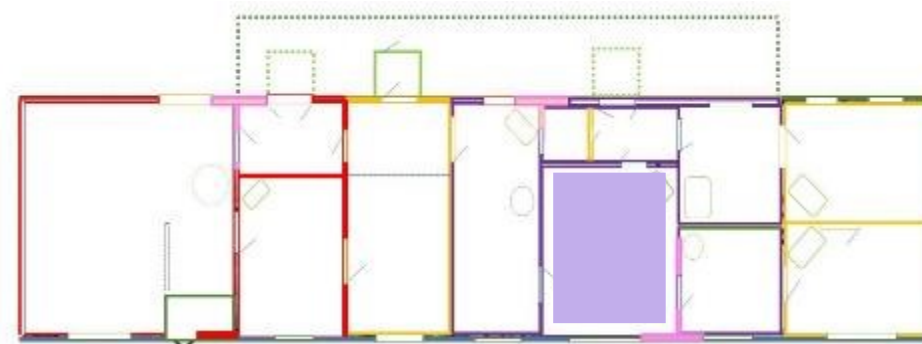
Vanhaa osaa on korotettu kolmessa eri vaiheessa. Nykyinen huonekorkeus on liki 2900 mm. Varhaisempi huonekorkeus on ollut noin 2300mm ja keskimmäinen tältä väliltä 2600 mm.
