Kruununvouti Starcken Talo

RAKENNUSHISTORIALLINEN SELVITYS 2021

Pro Kirkkokatu 1 B ry

Rakennushistoriallinen selvitys

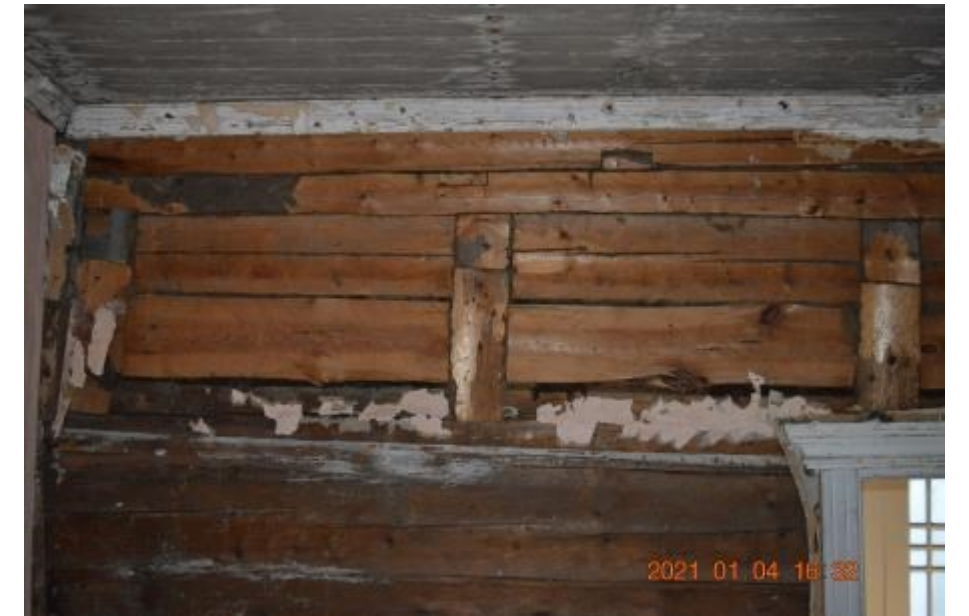
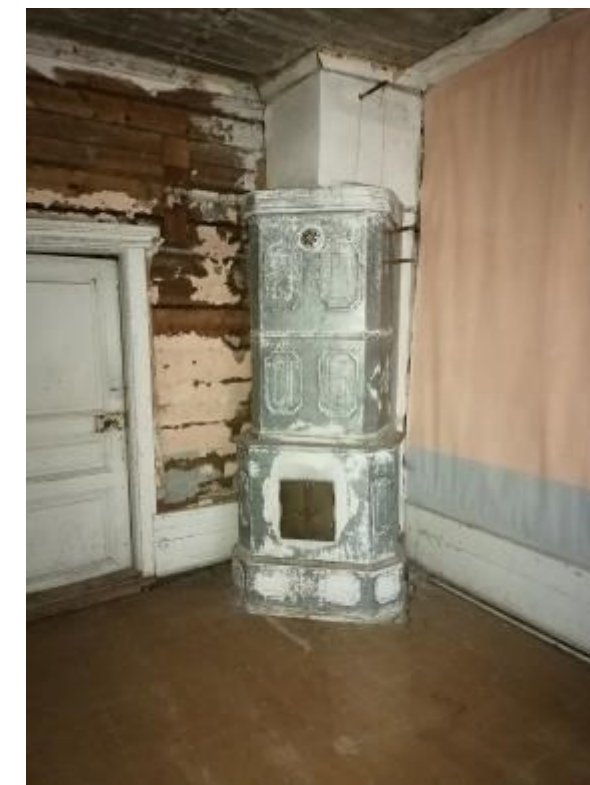
Seinää ja lattiaa on korotettu. Lattia muutettiin rossipohjaksi oletettavasti 1800-luvun alkupuoliskolla jolloin lattia nousi ja kattoa jouduttiin puolestaan korottamaan.

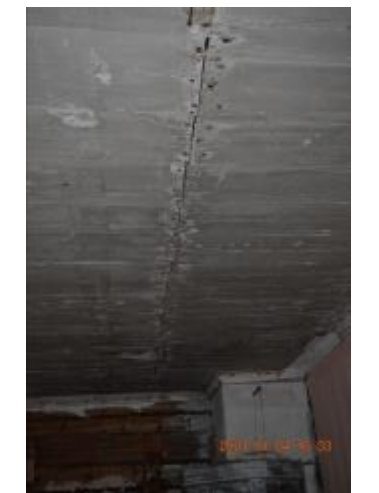
Keskisali on rakennuksen vanhinta osaa rv. 1784. Tilaa on korotettu kolmessa eri vaiheessa, josta on nähtävillä korotusosat ja maalirajat pohjoisseinällä. Viimeisin korotusvaihe näkyy myös ullakon väliseinärakenteissa. Ensimmäinen korotus on tehty 1800-luvun alkuvaiheessa, seuraava 1830-40 ja tästä seuraava 1912-13. Nykyinen huonekorkeus on noin 2900 mm. Korkeus vaihtelee eri seinillä. Lattiassa on kuurausluukku, joka kertoo aiemmasta multapenkki-rakenteesta. Aivan alkuvaiheessa seinät ovat olleet hirrellä. Ensimmäiset pintakäsittelyt saliin tulee 1700-1800-vuoden vaihteessa. Lattia on maalattu ensimmäisen kerran 1900-luvun alussa. Kattolautoja on jatkettu sahatavaran pituuden mukaan. (Vastaavia jatkoksia on yleisesti 1700-luvun jälkipuoliskolla rakennetuissa puutaloissa.) Lattialankut on halkaistu ja alapuoli veistetty kirveellä. Lankkujen leveydet vaihtelevat 400 mm molemmin puolin.

Huone 5. Keskisali on korkeudeltaan 1900-luvun alun tilassa. Lattia lienee alkuperäinen ja varustettu pesuluukulla. Kaakkoisnurkassa on tehty hirsikorjauksia ja eteläseinän idänpuoleisen ikkunan karmit on uusittu. Lattiaan on tehty pienimuotoisia korjauksia ja yläpohjan täytteitä on poistettu kaakkoisnurkasta. Seinien tapettikerrokset on poistettu jo aikaisemmin. Niitä on kuitenkin säilynyt pohjoisseinän oven ympärillä ja uunin nurkassa. Pohjoisseinä on muuten hirsipinnalla ja hirsien varausraoissa on puunauloin kiinnitetyt kolmiolistat. Huone on myöhemmin vuorattu pinkopahvilla, joka on maalattu vaaleanpunaiseksi liimamaalilla. Huoneen alareunaa kiertää matala paneeli. Huoneeseen 6 johtava väliovi on uusittu vastaavan laisella vanhalla ovella, kuin rakennuksessa on. Peltikuorinen uuni on edelleen paikoillaan ja se on oletettavasti muurattu ennen vuoden 1912 korotusta. Uuni ei ole käytössä, eikä savuhormeja tarkistettu.

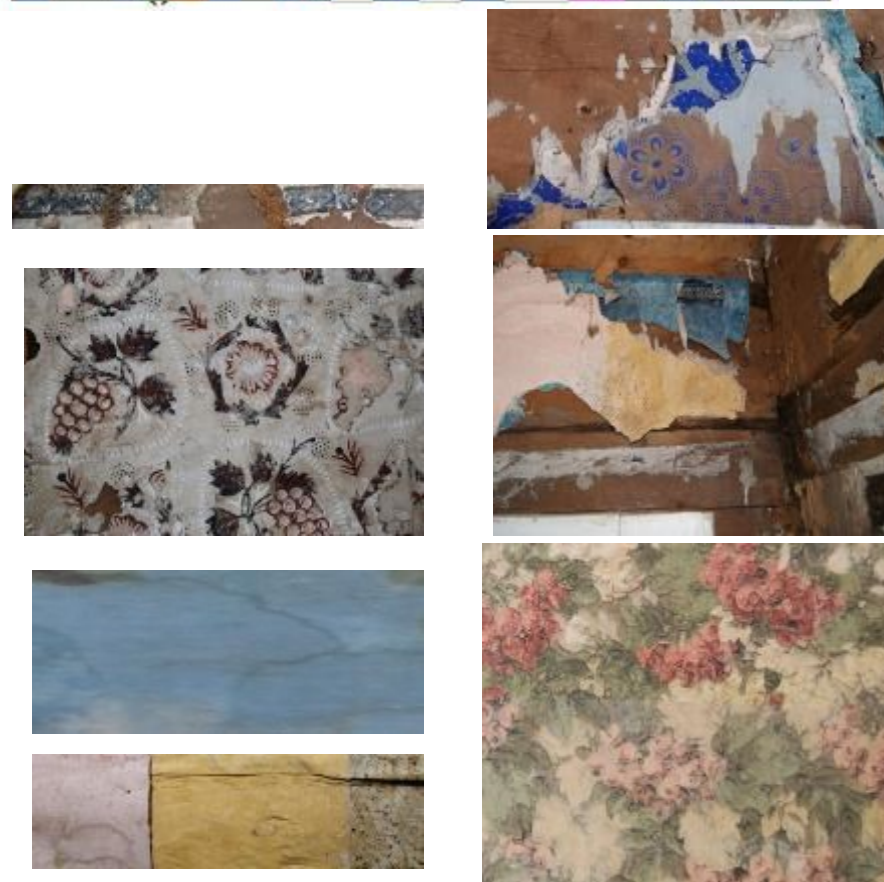
Vanhin pintakäsittelyvaihe on käsin painettu tapetti, jonka tapetointiraja kuvassa 2. vaalealla liimamalilla. Vasta huoneen korottamisen jälkeen tulevat seuraavat tapetti- ja maalikerrokset. Kaikkia pinkopahville tapetoituja kerroksia ei ole tallella. Seuraava vaihe, joka on olemassa 1900-luvun alusta ja 1920-luvulta. Huonetila on pienentynyt 1912-korjauksessa, jolloin kevyt väliseinä siirtyi 20 cm sisälle päin. Samalla keittiö hieman laajeni.

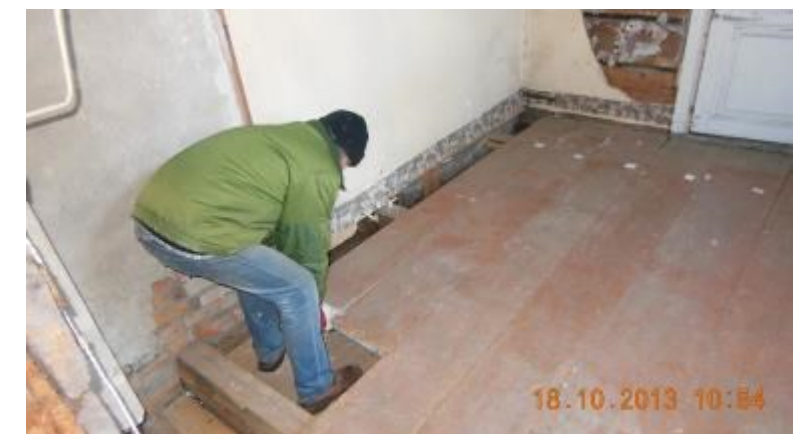
Huone 6. Stenin huoneen alapohjan rakenteet on uusittu. Lattialankut ovat vanhat ja vain pienimuotoisesti täydennetty. Alapojassa ei ole täytteitä. Pönttöuuni on purettu hirsitöiden ja sortumavaaran vuoksi. Uunin kuoret ovat vintillä. Yläpohjan täyte on poistettu keskisaliin johtavan väliseinän alueelta ja yläpohjassa on edelleen vaurioita. Seinillä on edelleen useita tapettikerrostumia.

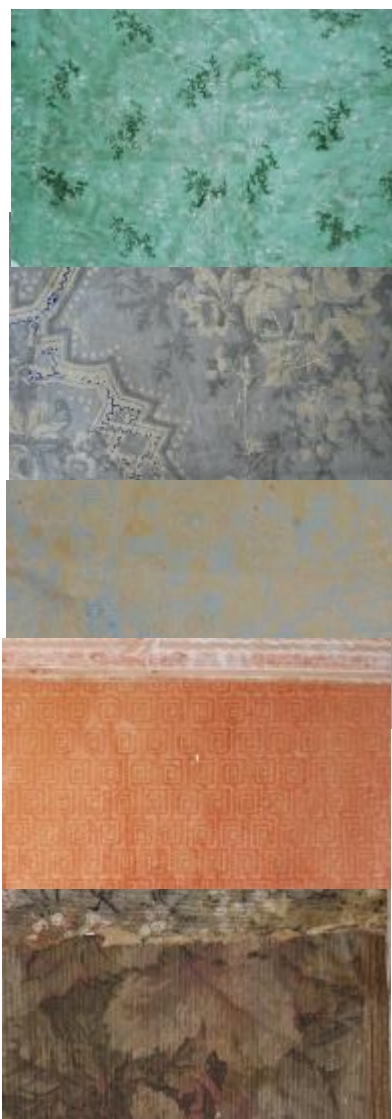
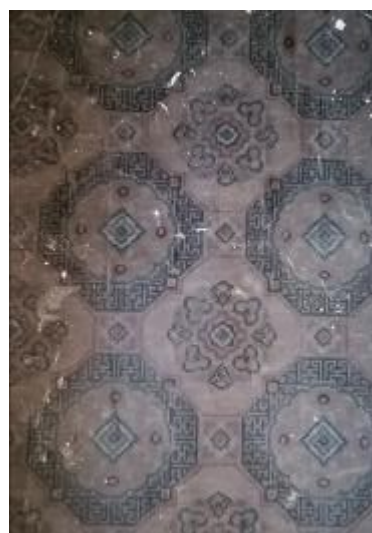
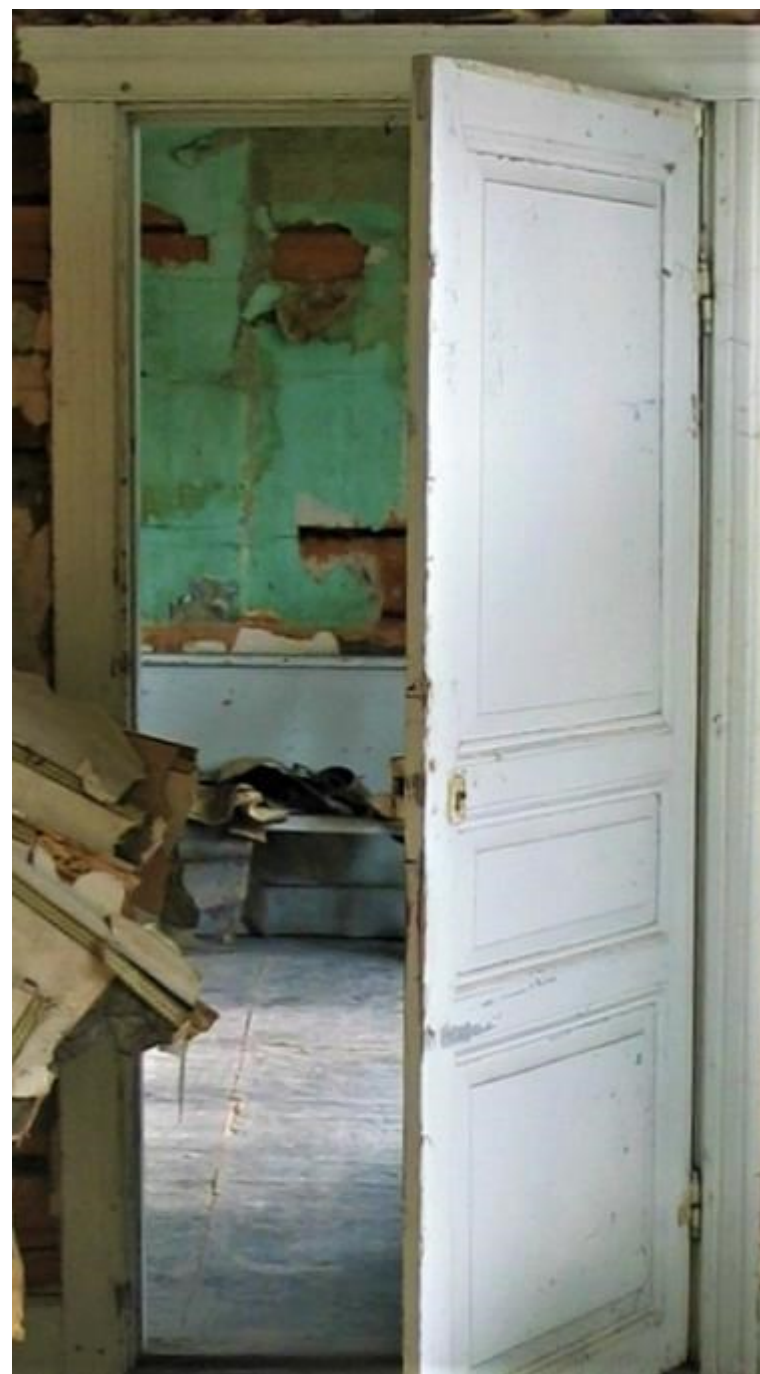
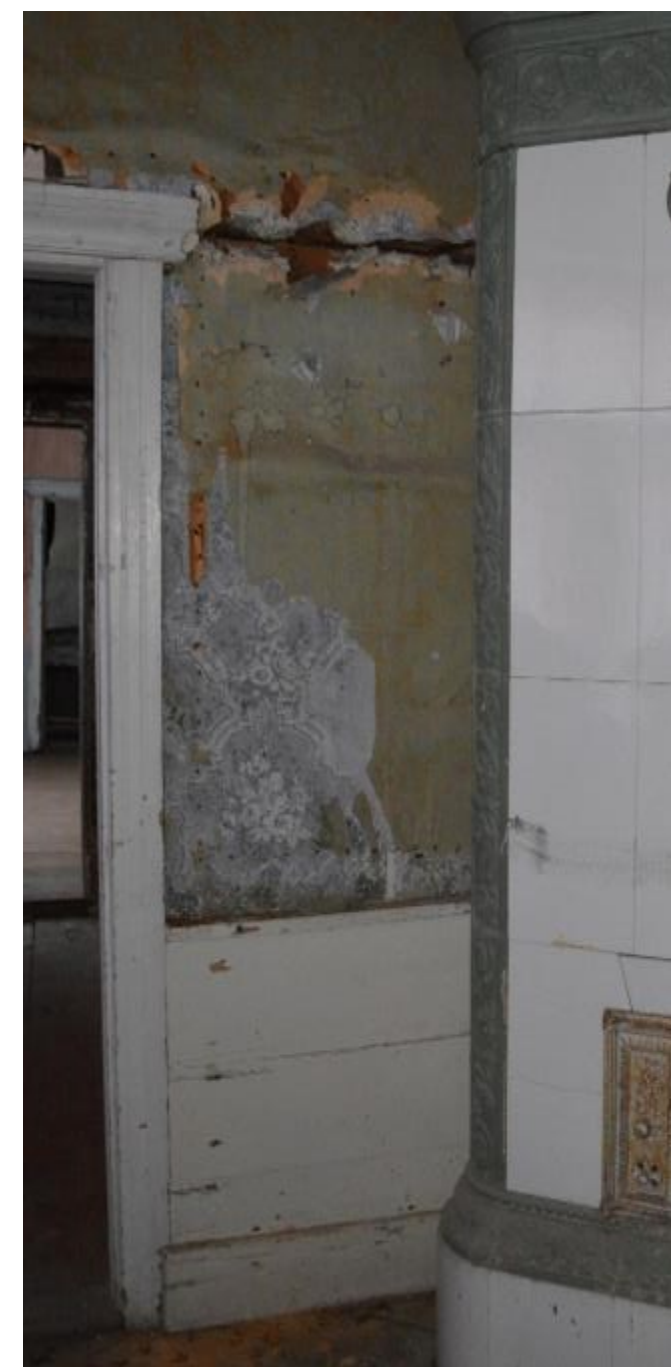
1835-40-luvulla valmistuneen vihreän kamarin varhaisin pintakäsittely on seinälle liimatun lumppuhuovan liimaväripinta. Vihreä maali on sävytetty keisarin vihreällä arsenikkipigmentillä. Väriaineelle on monta nimeä kuten Swainfurtin vihreä ja emerald green. Vihreän yksivärisen maalipinnan päällä on niin ikään kirkkaan vihreällä pohjaväriellä maalattu leimasin koristelu. Koristelun pohjapaperi on ohut arkeista liimattu lumppupaperi. Seuraavassa vaiheessa 1850-60-luvulla seinät on tapetoitu siniharmaalla ruusuaiheisella tapetilla. Tämän tapetin paperi on vaaleaa ohutta rullapaperia. Vielä tapetoitiin kerran 1800-luvun puolella hennolla sinertävällä kukkatapetilla. Kuvat L.O ja T.L. Piirroksat KHKOS03

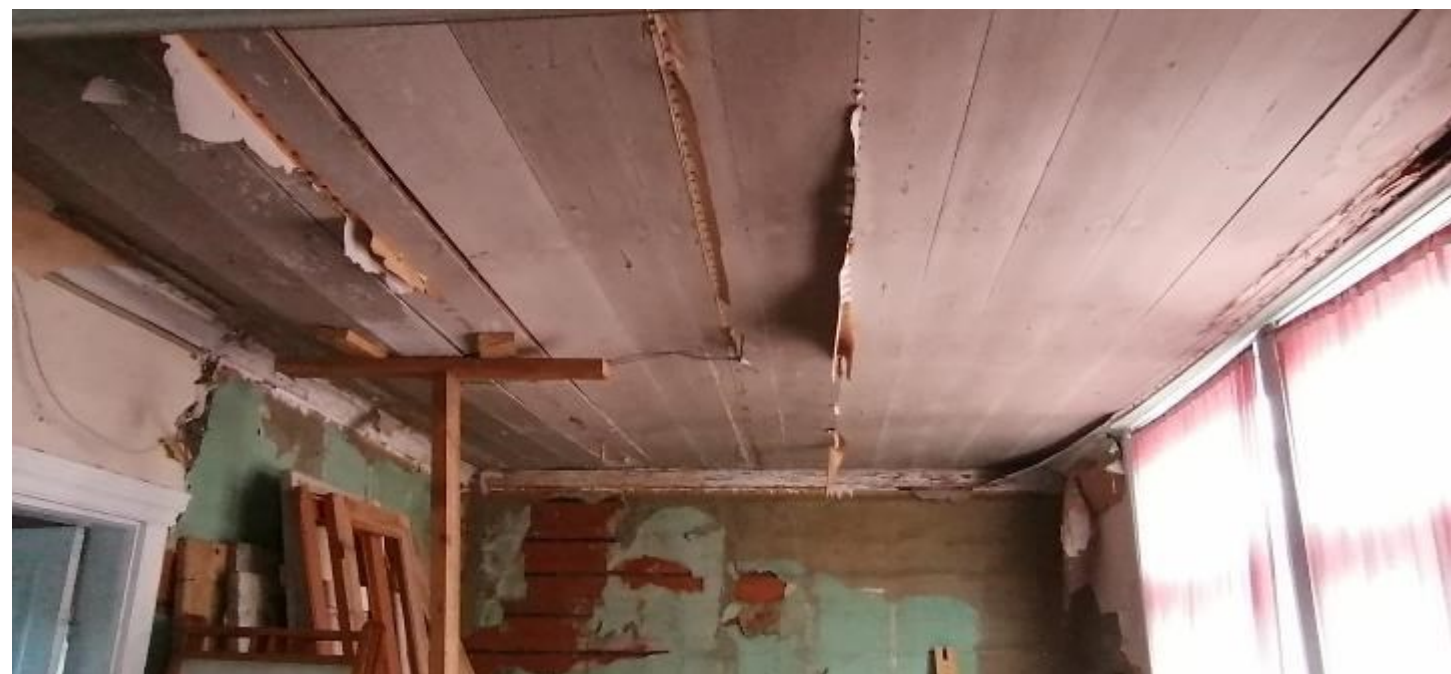
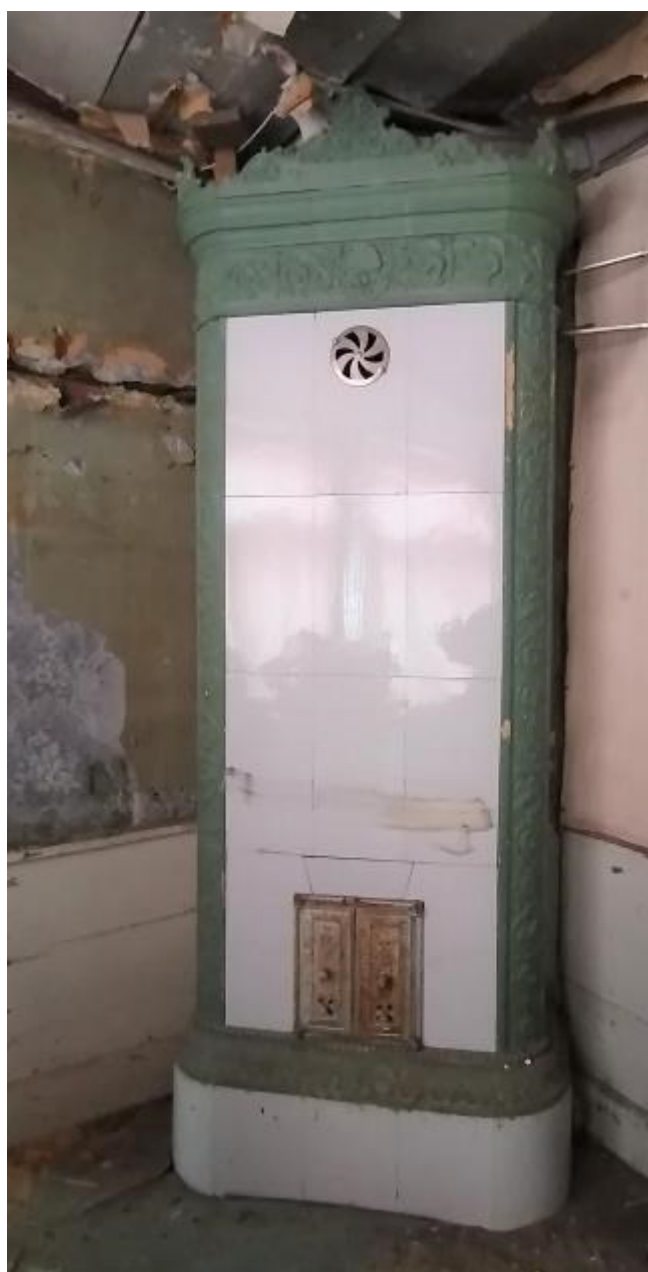
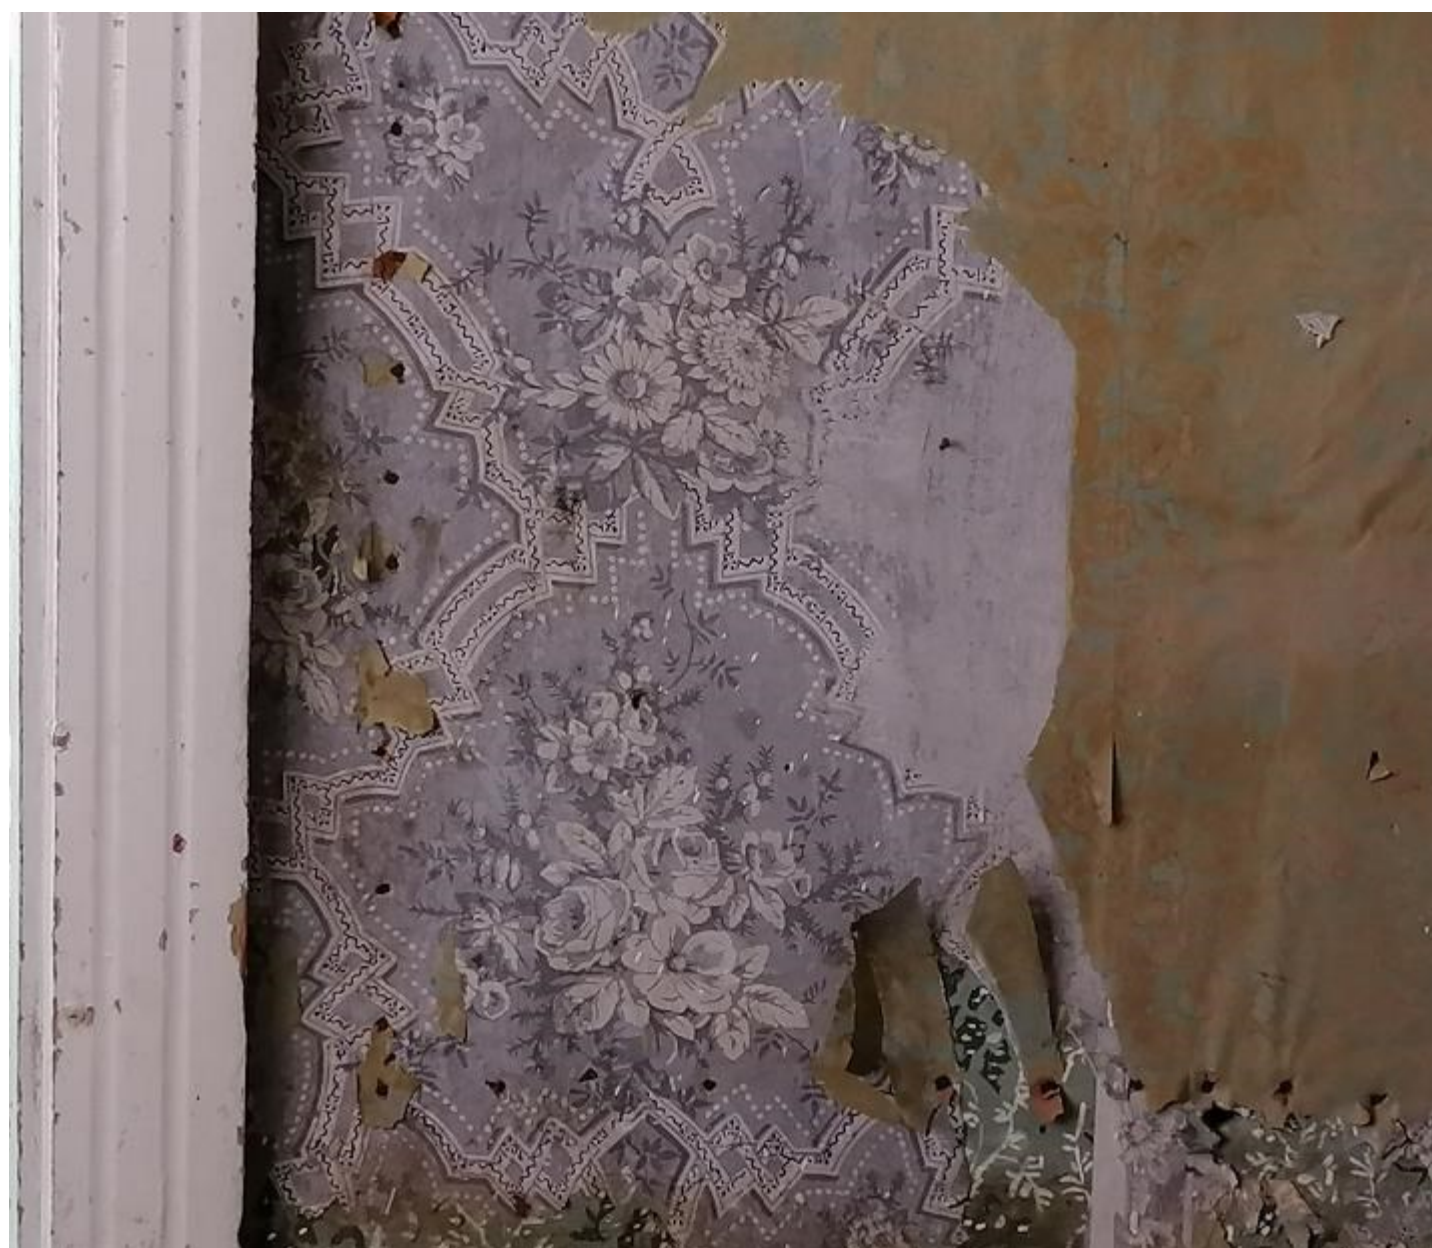
Huone 7. Huonekorkeus on alkuperäinen sekä seinien paneloinnit ja väliovet. Notkolleen olevat kattolaudat on tuettu väliaikaisesti altapäin. Yläpohjan täytteenä on hiekkää ja turvekerroksia. Seinillä on useita tapettikerrostumia ja alimmaisena arsenikkipitoinen vihreä liimamaali. Lankkulattialla on 1900-luvun alkupuolen tummanruskea linoleummatto. Ikkunaseinällä on aiempien ikkunoiden paikat näkyvissä ja näistä lännenpuoleisessa on lahovaurio. Huoneen nurkassa on kaakeliuuni, jonka savuhormistoa ei ole tarkistettu.

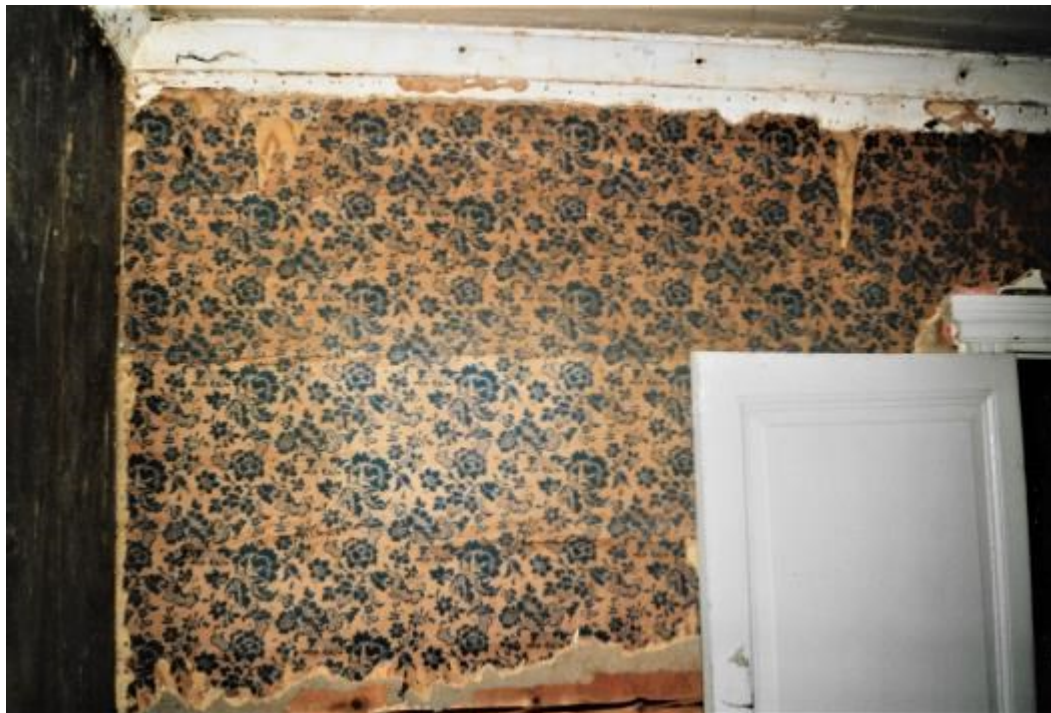
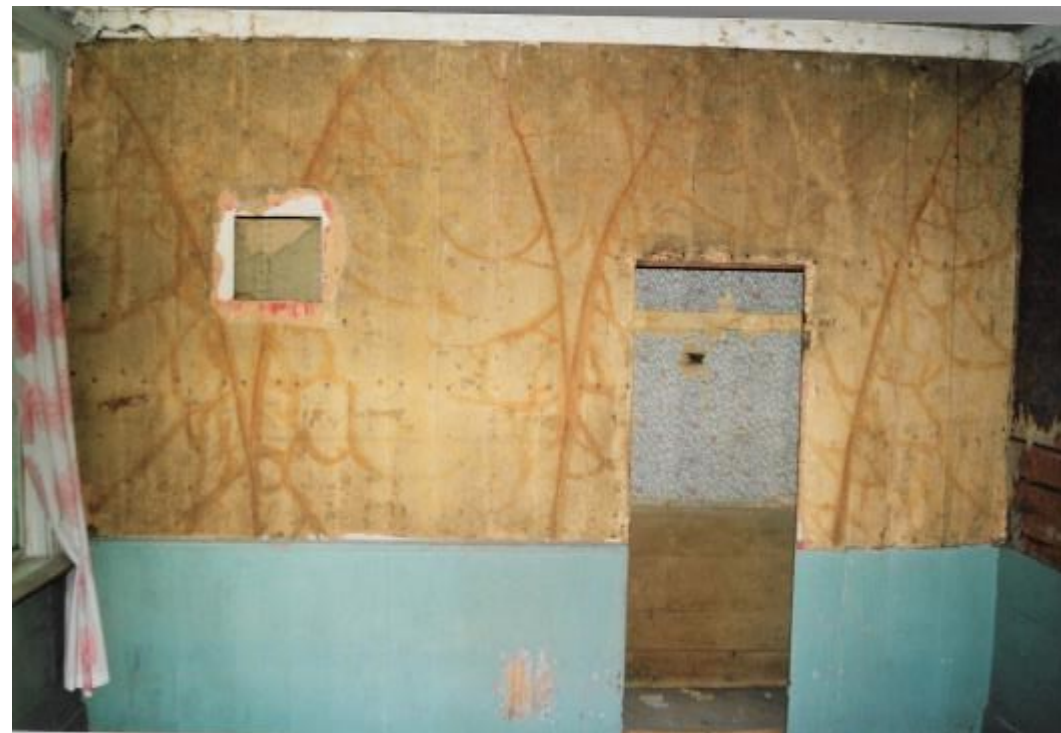
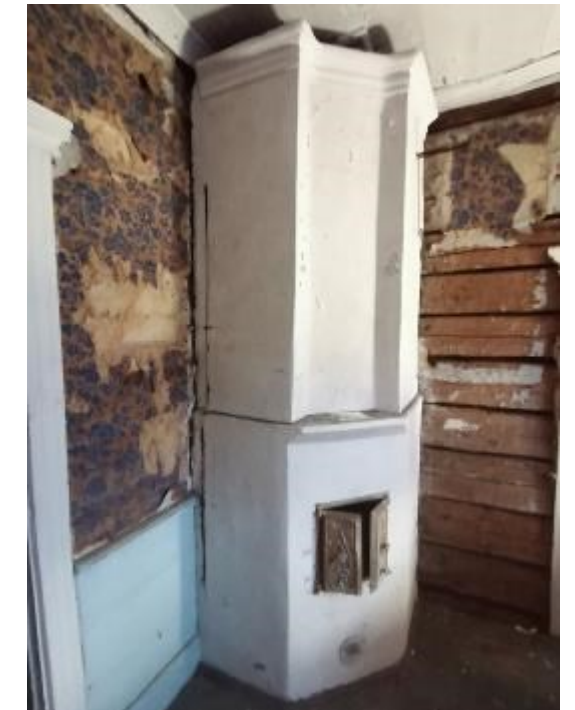
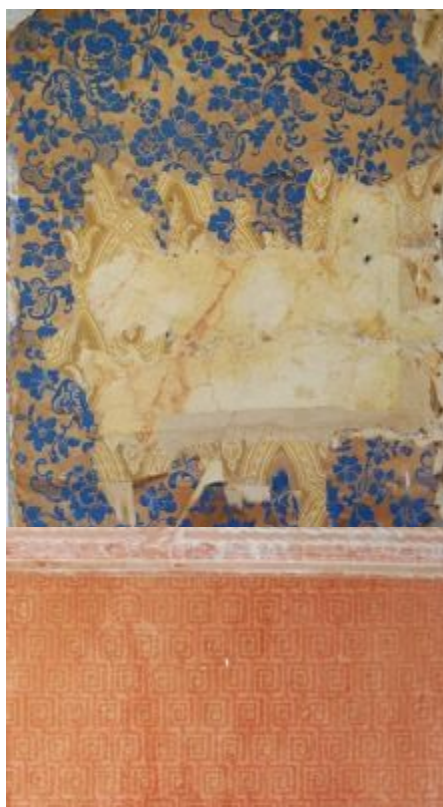
6.8 MARMORIHUONE

8. Marmorihuone	1840
Katto	Liimamaalattu lauta
Seinät	Paperoitu, marmoroitu hirsi
Lattia	Maalattu lankku
Uunit	Rapattu kakluuni
Ovet	2x puoli ranskalainen
Ikkunat	2x T ikkuna

Huoneen alin pintakäsittely on seinään liistöröidylle lumppuhuopapaperille tehty keltainen marmorointi.

Seuraavassa vaiheessa seinät on tapetoitu ruskealla uusrenessanssitapetilla 1800-luvun loppupuoliskolla ja pian tämän jälkeen ne on tapetoitu sinikukkaisella tehdastapetilla.

1900-luvun alussa seinät tapetoitiin punaisella vähäeleisellä tapetilla.

Seinissä on pieniä jäämiä 1950-luvun vaaleista muraalitapeteista.

Huoneesta on kaksi T-ikkunaa pihalle päin. Huoneessa on tiilestä tehty rapattu ja kalkittu uuni, jonka suuluukut on 1900-luvun alusta. Huoneessa on tapahtunut ilkeävaltaa yllä olevien kuvien ottamisen jälkeen 1990-luvulla. Silloin kuvassa näkyvä marmoroitu seinä on töhritty valkoisella öljymaalilla.

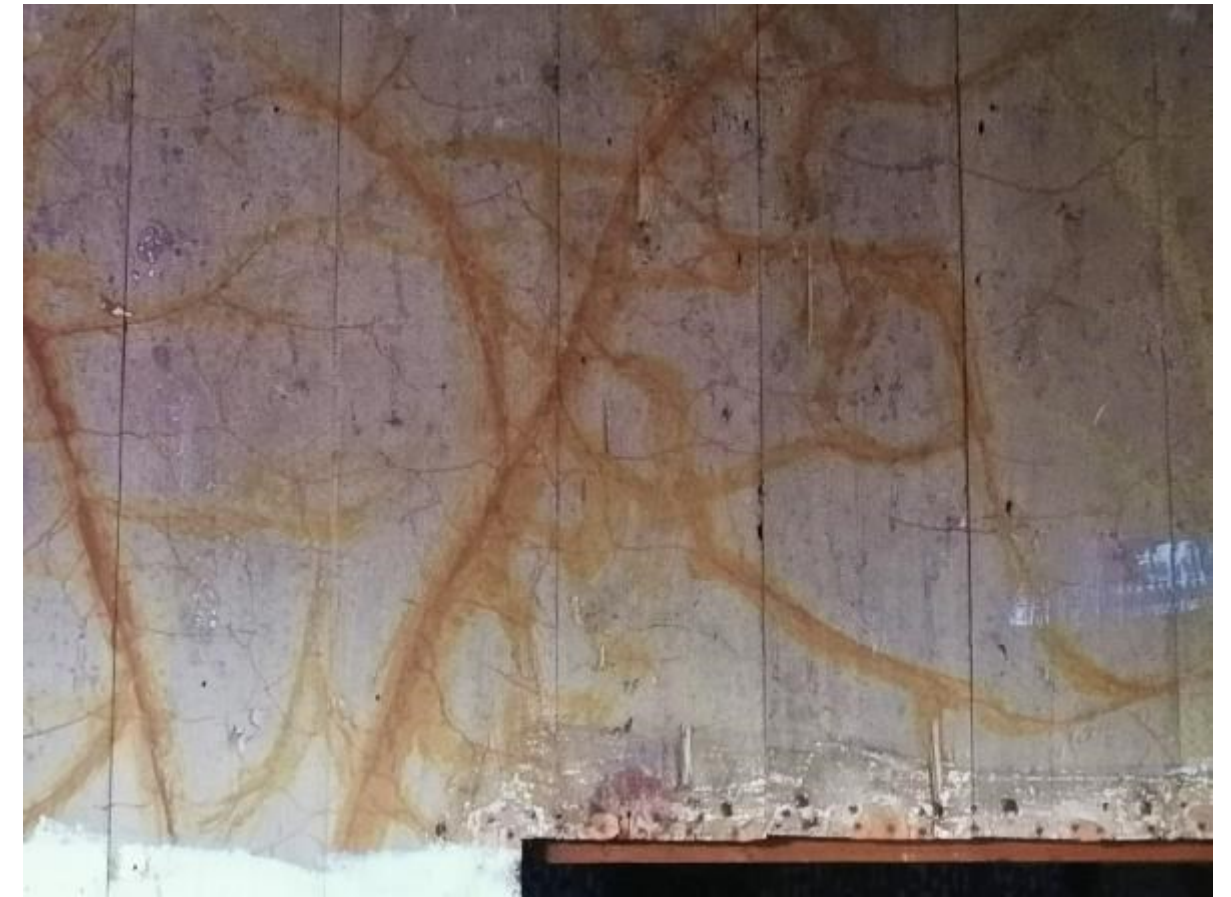
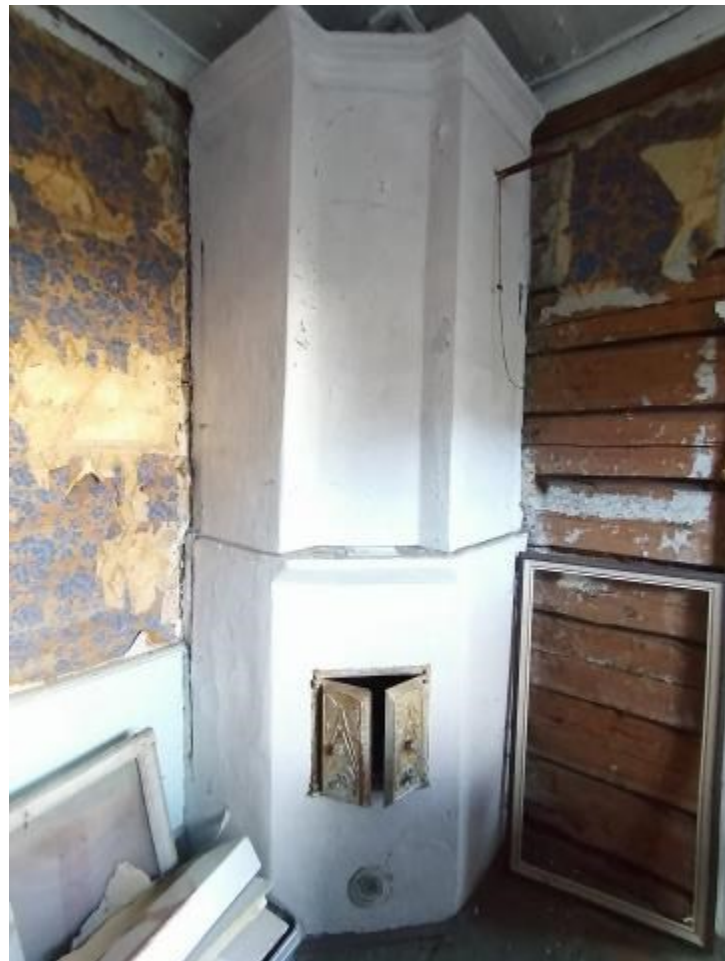
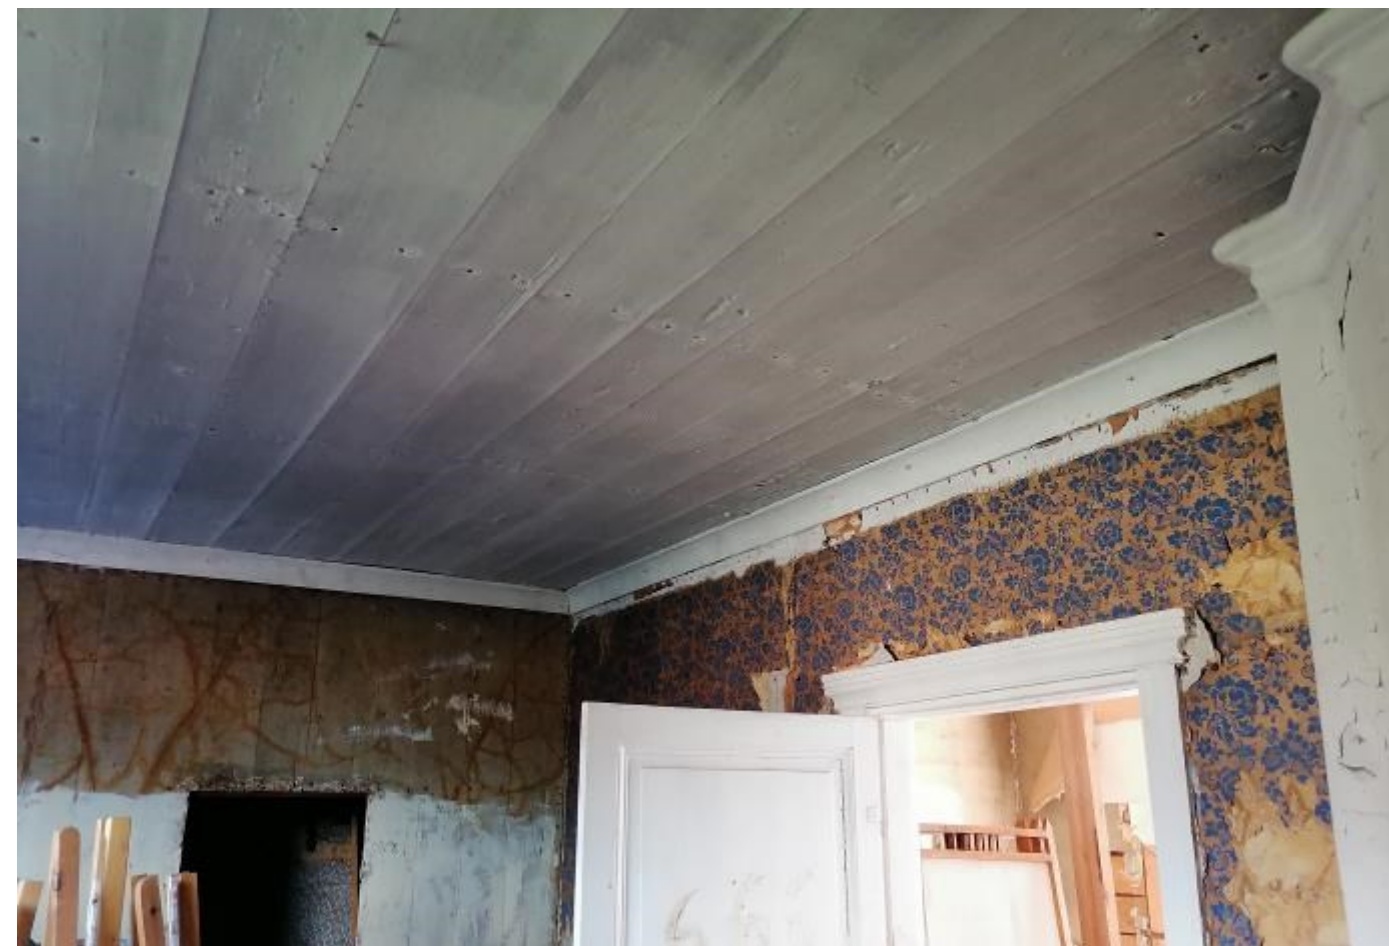
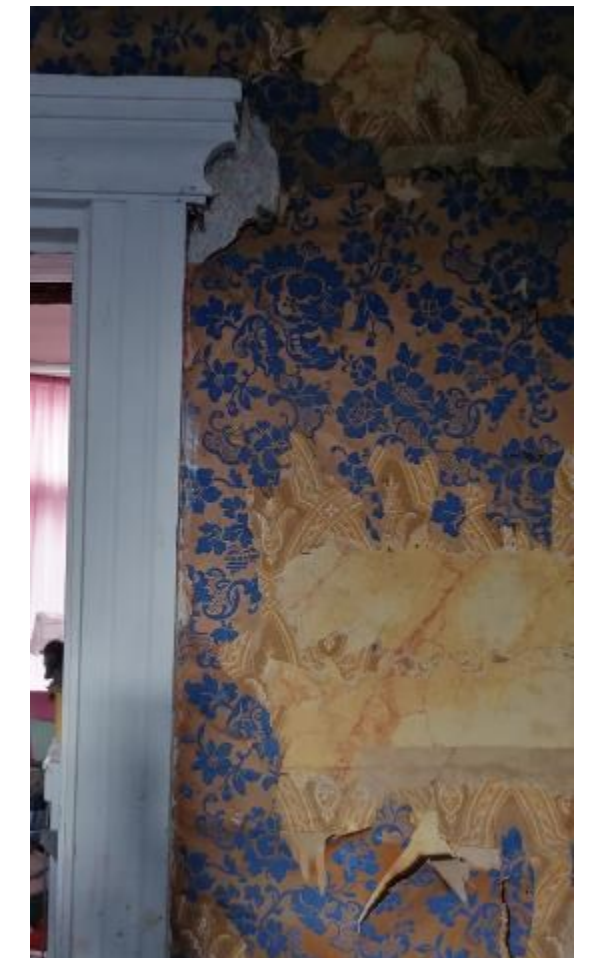
Huone 8. Marmorihuoneen mittasuhteet ovat alkuperäiset. Lankkulattia ja kattolaudat sekä paneloinnit ovat alkuperäiset ja täytteet ovat ennallaan. Seiniällä on säilyneenä fragmentteja aiemmista tapetoinneista sekä paperipohjalle tehtyä keltaista marmorointia. Itäseinän kaapin lautapinnassa on öljymaalilla tehtyä marmorointia. Huoneessa on rapattu lämmitysuuni, jonka savuhormistoa ei ole tarkistettu.

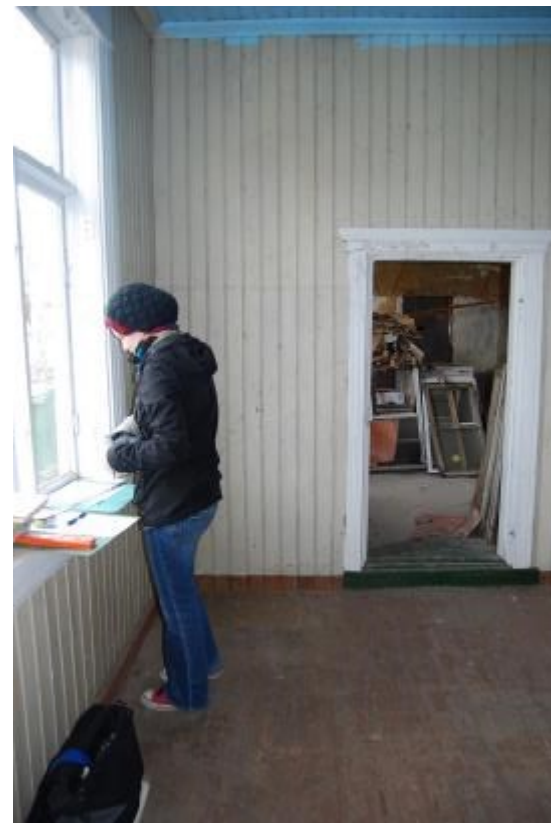
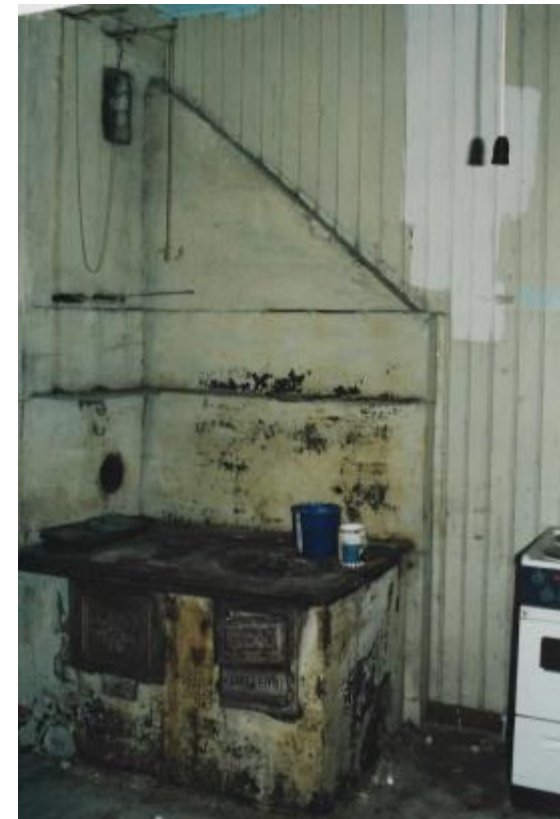
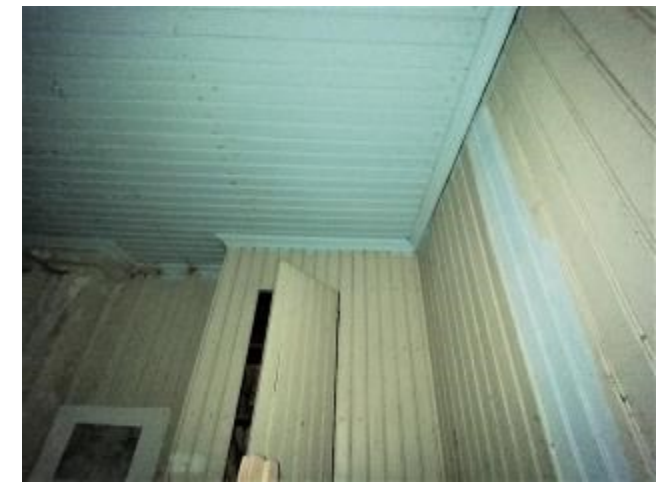
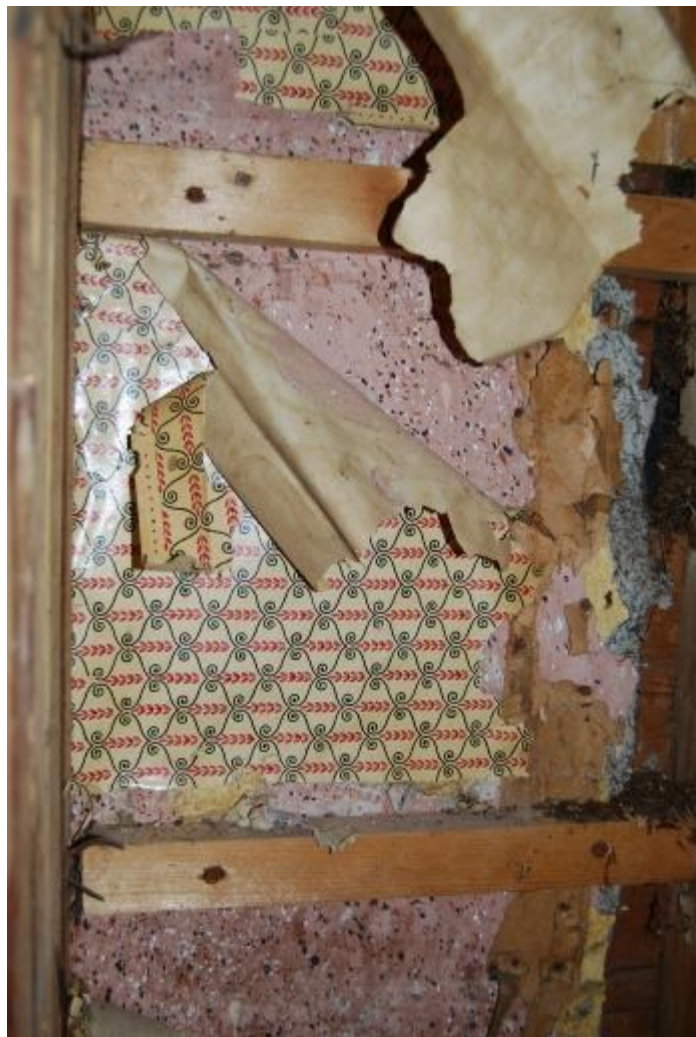
6.9 KEITTIÖ

9. Keittiö	1784
Katto	paneeli
Seinät	Paperoitu, maalattu/ paneloitu/ hirsi
Lattia	Maalattu lauta
Uunit	Peltikuorinen liesi
Ovet	-
Ikkunat	1 T ikkuna

Keittiö kuuluu talon vanhimpaan, vuonna 1784 rakennettuun osaan. Keittiössä on tapahtunut muutoksia vuonna 1913, jolloin seinät ja katto paneloitiin ja lattia rakennettiin uudelleen. Myös tulisija vaihdettiin ja kaapiston taakse jäävää seinää siirrettiin huoneen 6. puolelle noin 25-30 cm. Kaapin sisällä on nähtävissä seinälle liimattu harmaa lumppuhuopa ja keltainen maalipinta jonka päälle maalattu vaaleanpunainen roiskemaalauus. Väritys noudattelee eteisen 10. väritystä. Keittiön eteiseen menevässä ovesa on ollut piparkakkusaranat. Keittiön peltikuorinen liesi on 1900-luvun alkupuolelta.

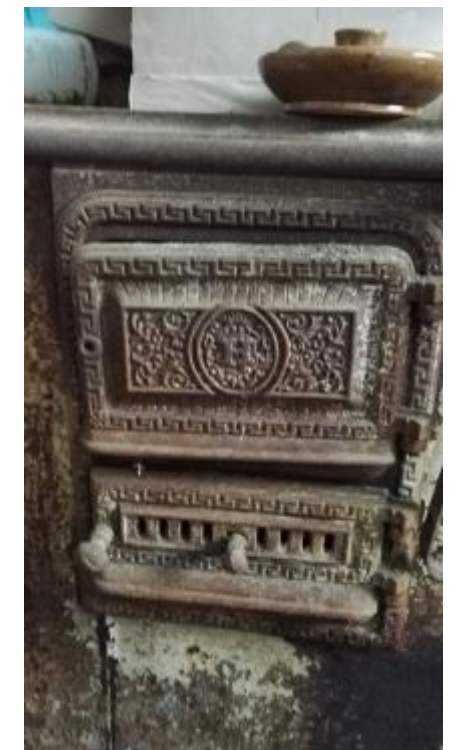
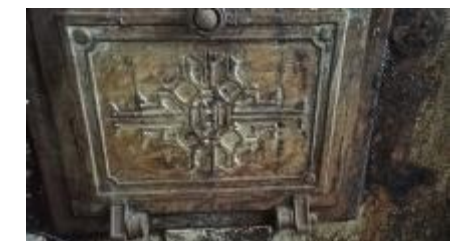
Huone 9 Keittiössä on panelointeja seinillä ja katossa. Paneloinnit on tehty 1900-luvun alkupuolella. Samoilta ajoilta on ruostunut peltikuorinen hellauuni sekä kiinteä kaappi. Lattialaudat ovat nekin oletettavasti 1900-luvulta sekä niiden alla oleva tiilimurskatäyte. Huoneen kummatkin ovi-
lehdet puuttuvat.

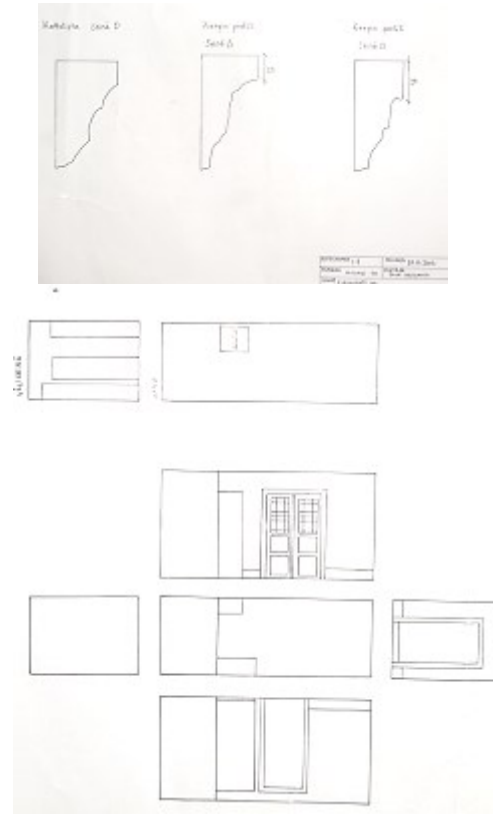
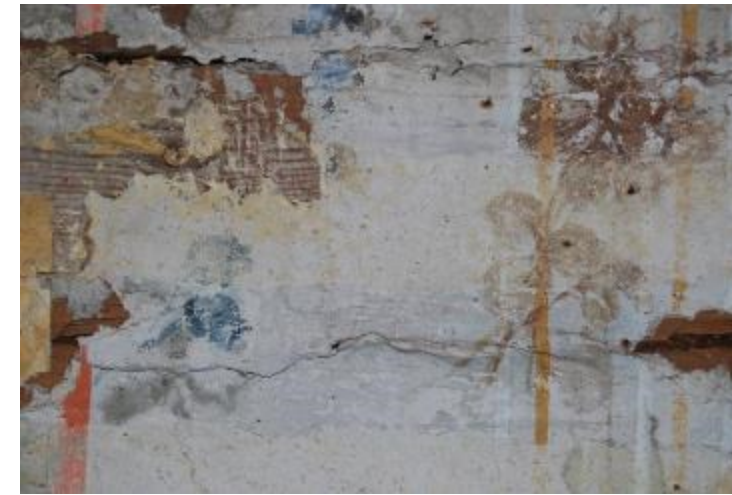
Vanhan karmin väritystä

1.	s 6010-B10g	1790
2.	S4010-g90y	1810
3.	S 0907-y10r	1830
4.	S 3010-b10g	1860
5.	S 0300-n	1870
6.	S 0502-y50r	1890
7.	S 0510-y70r	1900
8.	S0502-y50r	1950

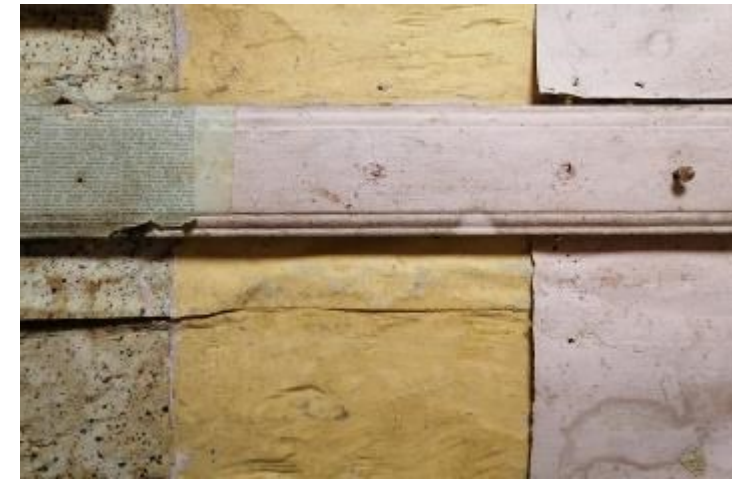
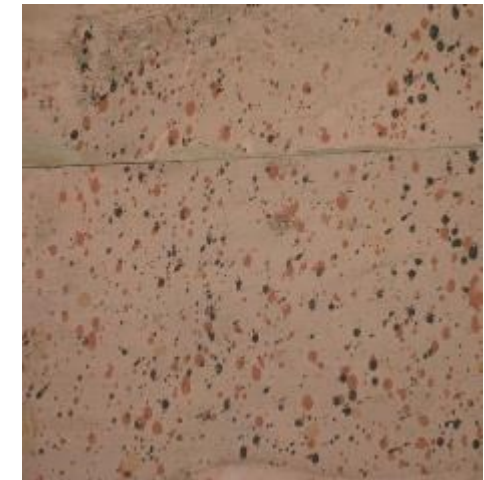
Seinissä alimpana on pintaan liimatussa lumppuhuopapaperille käsin maalattu tapetti. Seuraavina kerroksina on keltainen roiskemaalauk, keltainen yksivärinen pinta harmaalla paneeliosalla ja vaaleanpunainen liimamaali. Viimeisenä on vaaleanpunainen roiskemaalauk.

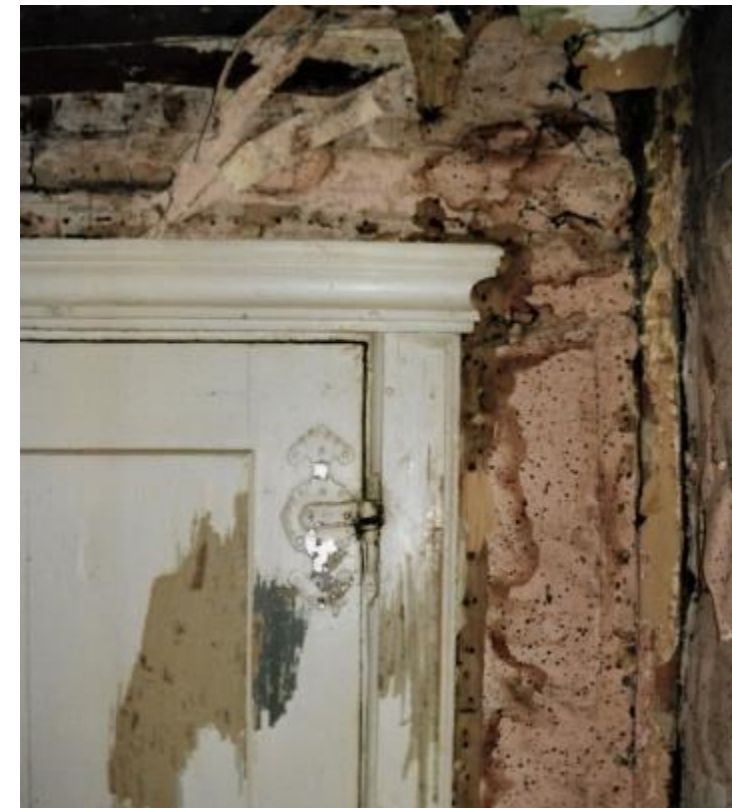
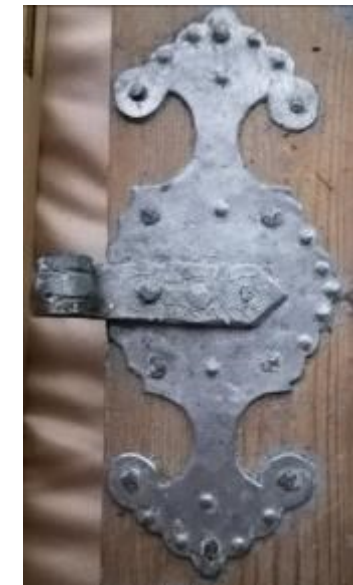
Eteisen vanha ovi oli paikoillaan vielä 1990-luvulla Kuva Niklas Wennman. Kaapistoja ja roiskemaalattua seinää.
