Kruununvouti Starcken Talo

RAKENNUSHISTORIALLINEN SELVITYS 2021

Pro Kirkkokatu 1 B ry

Rakennushistoriallinen selvitys

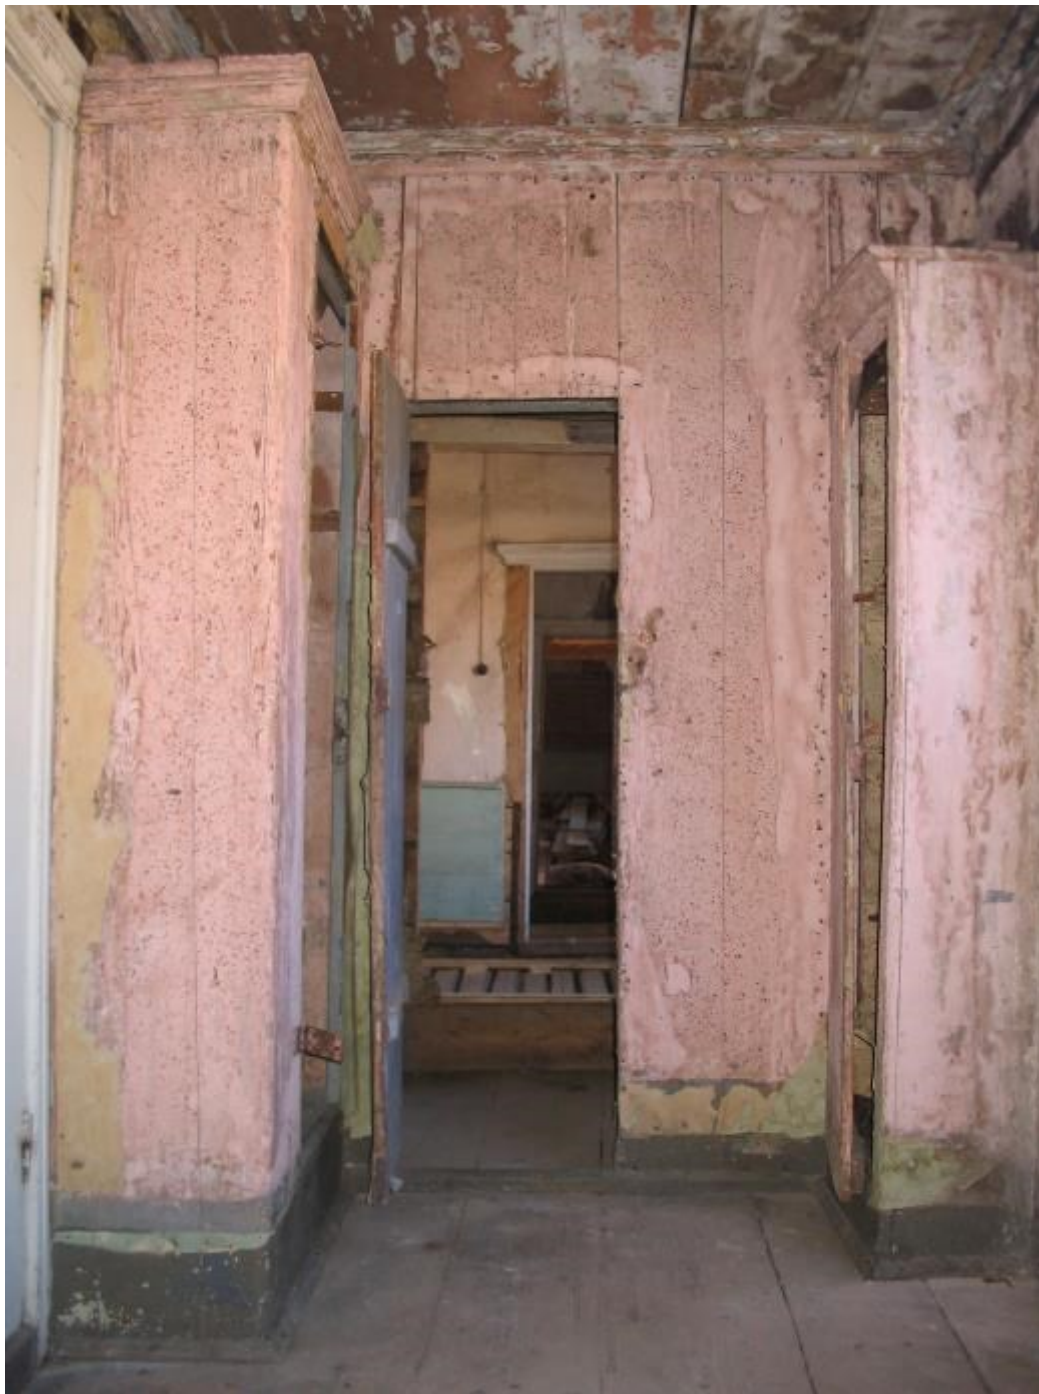
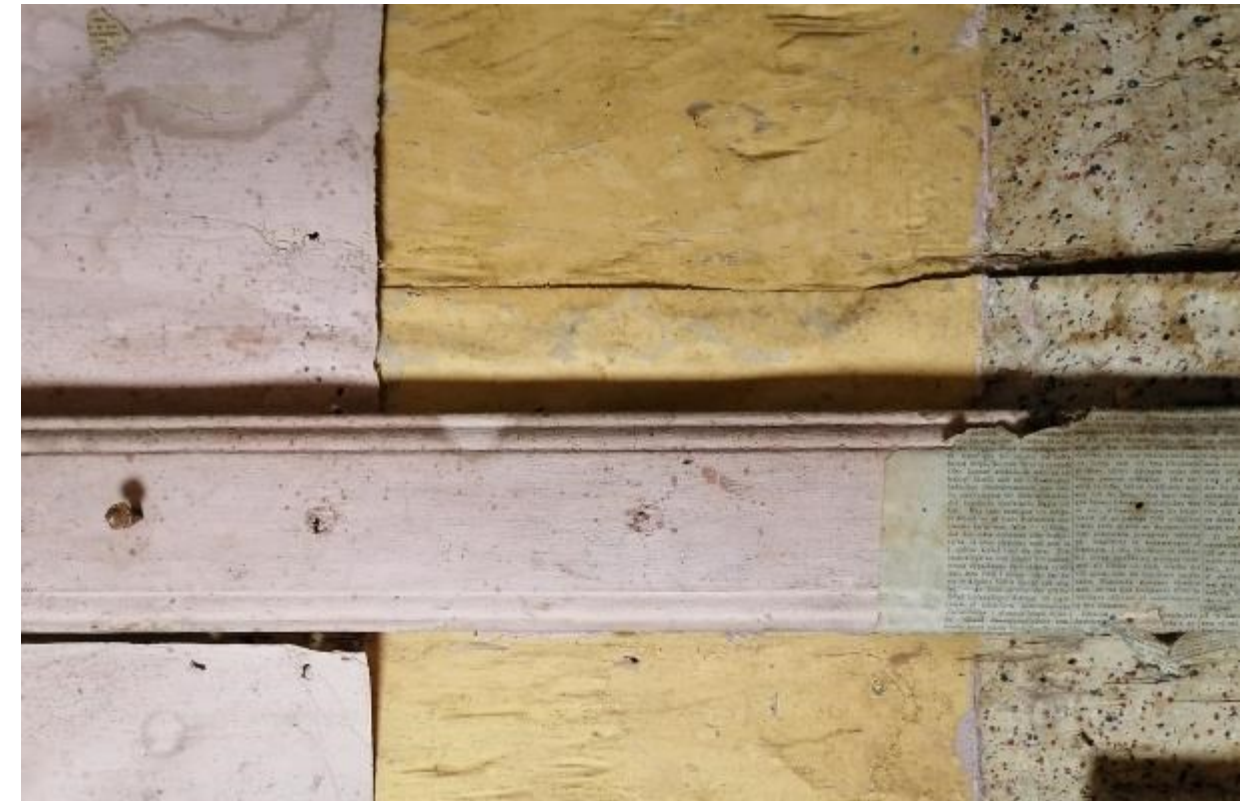
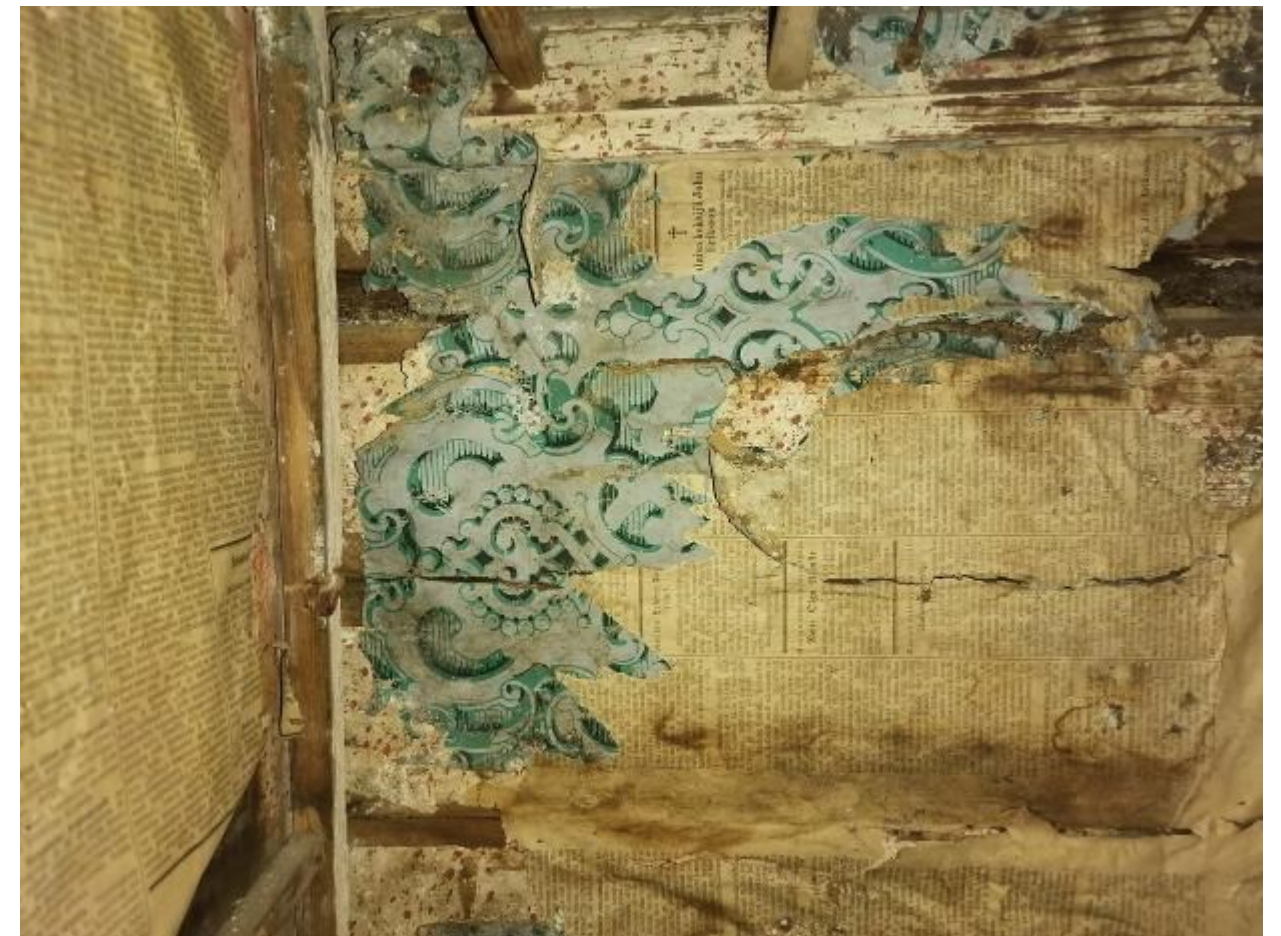
Eteinen 10. on vanhimman, aiemmin itsenäisen rakennuksen eteinen. Sen mittasuhteet sekä kato ja lattia ovat edelleen alkuperäiset ja seinillä on tapettifragmentteja rakennuksen varhaisemmalta kaudelta. Kiinteät roiskemaalatut kaapistot on rakennettu 1830-luvun tienoilla. Kaappien sisustoissa on makulatuureja ja tapetteja. Itäosassa on kookas kappi, jossa on tällä hetkellä kompostikäymälä.

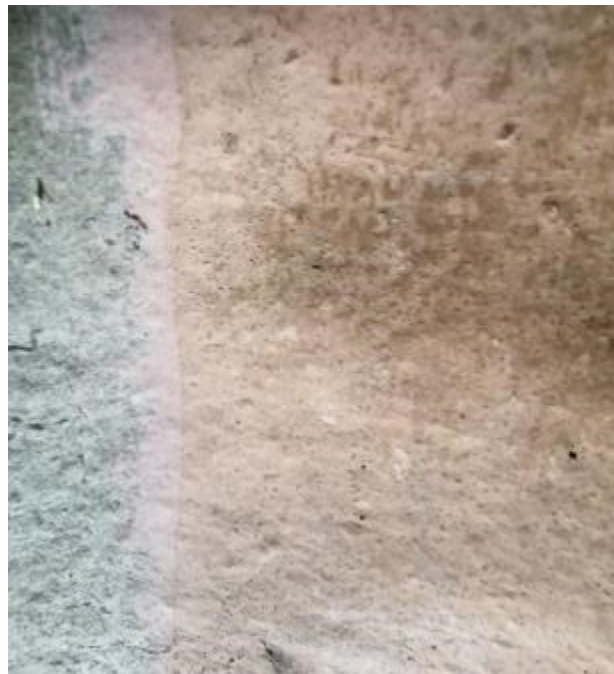
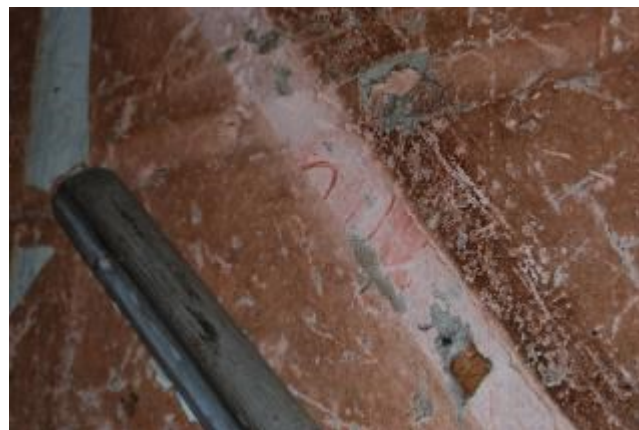
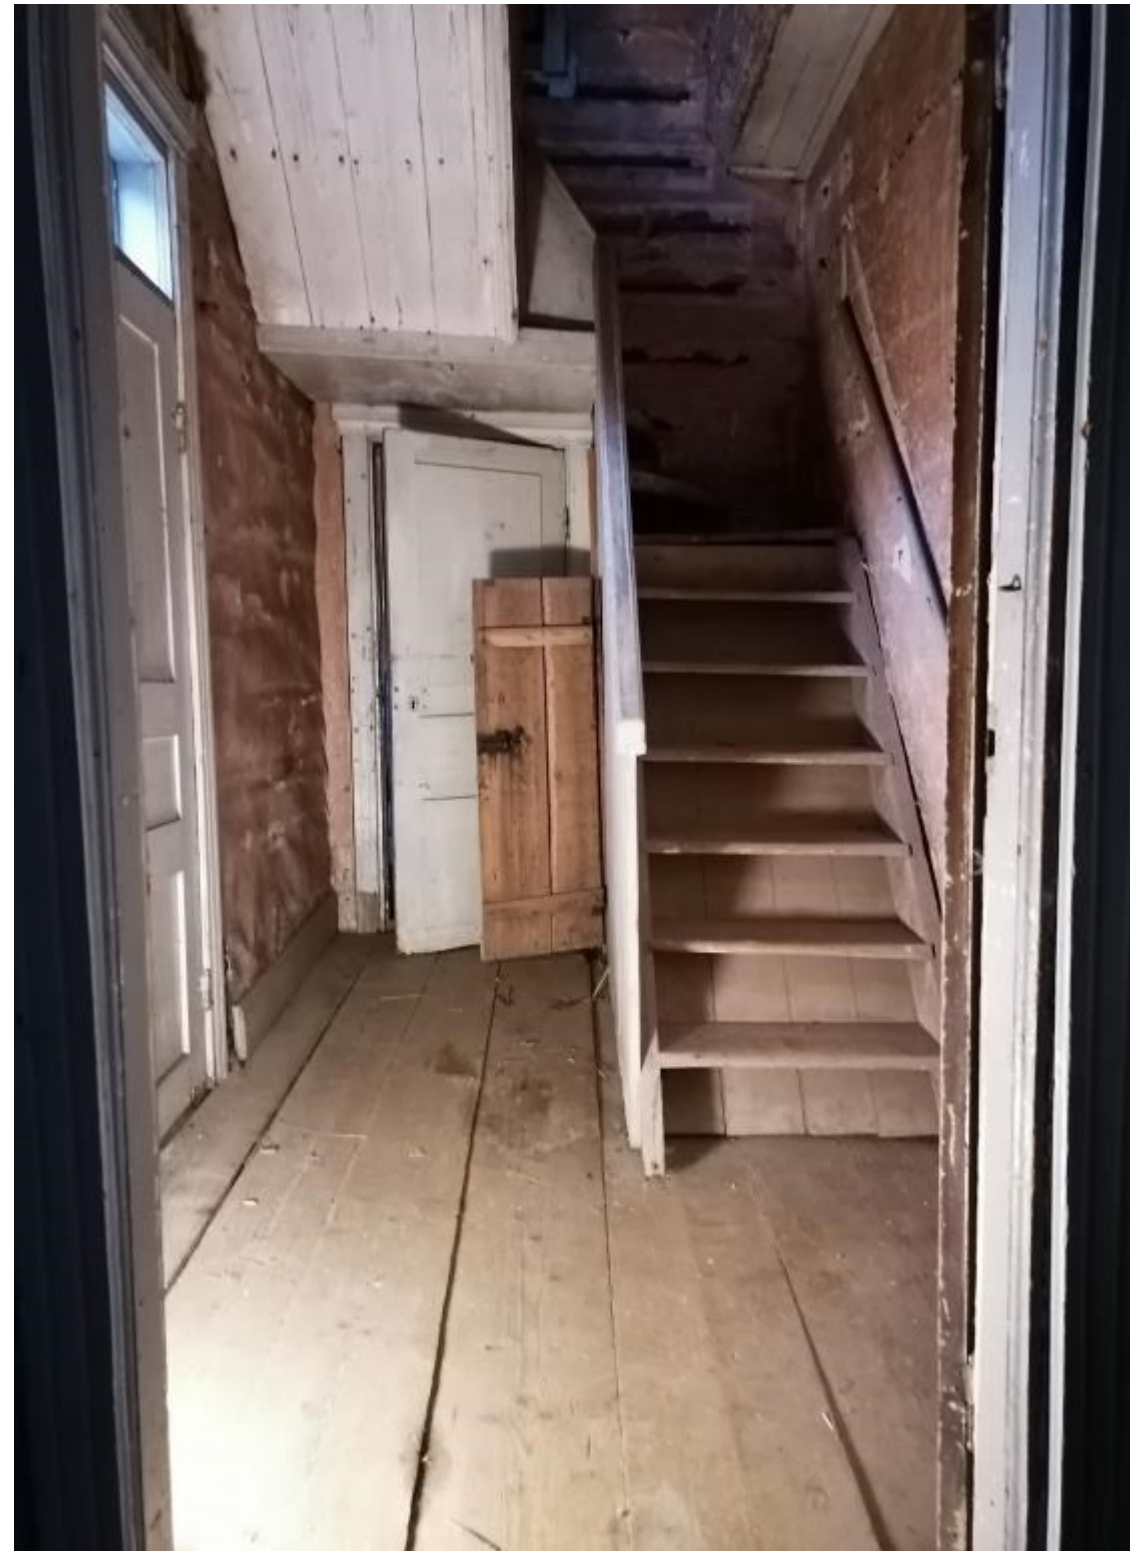
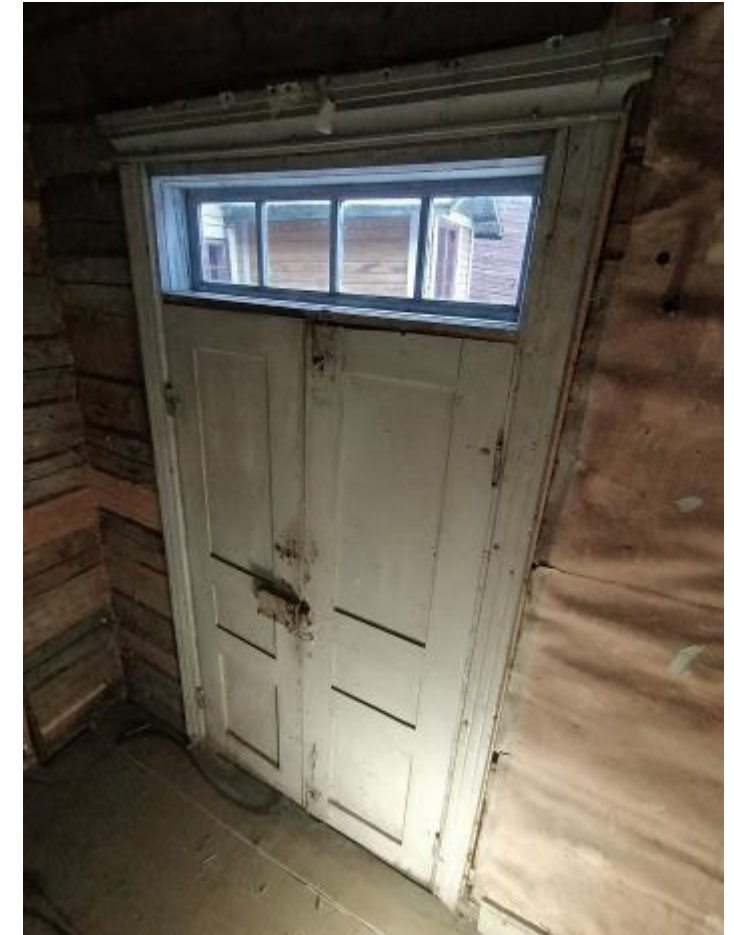
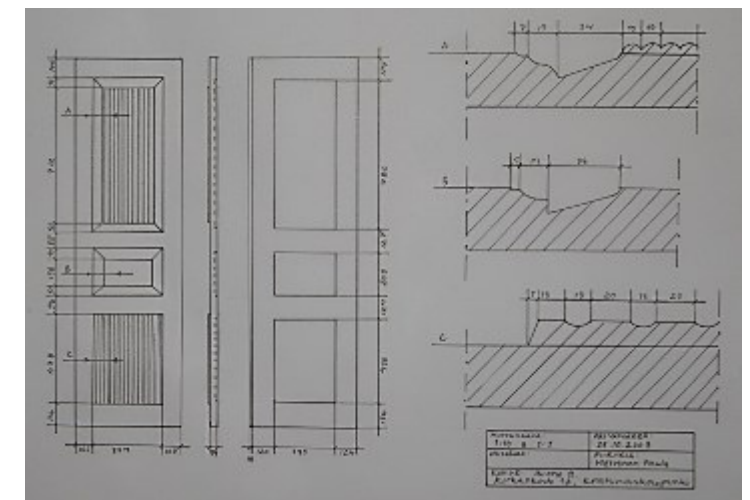
6.11 PORRASHUONE

11. porrashuone	1830
Katto	Liimamaalattu lauta
Seinät	Paperoitu, maalattu hirsi
Lattia	Maalattu lankku
Uunit	-
Ovet	2x puoli ranskalainen
Ikkunat	-

Porrashuone on säilynyt lähes muuttumattomana 1830-luvulta tähän päivään asti. Alkuperäiset pariovet johtavat pihalle. Huoneesta on kulku saliin ja välitilaan. Portaikosta johtaa jyrkät portaat länsipäädyn ulla-kolle ja vinttikamariin. Porrashuoneen tasanteelta on luukku itäpuolen vintille. Porraskannelman alla on lukittava kaappi.

Seiniin on liimattu lumppuhuopa-arkit, jotka on maalattu vaaleanpunaisella liimamaalilla. Ennen yksiväristä pintaa on ollut marmoroitu vaaleanpunainen pintakäsittely, jonka voi havaita kaiteen kohdalla. Kaidetta on jossakin vaiheessa siirretty alemmaksi.

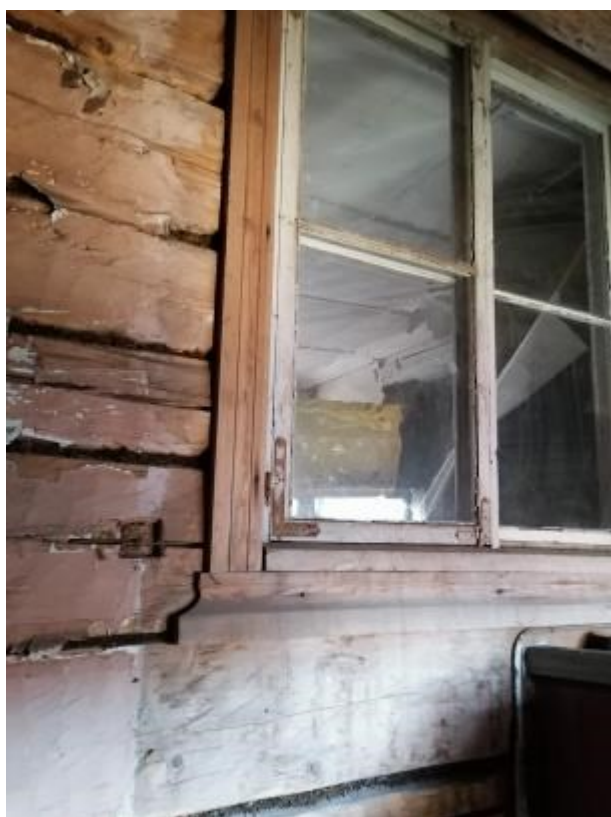
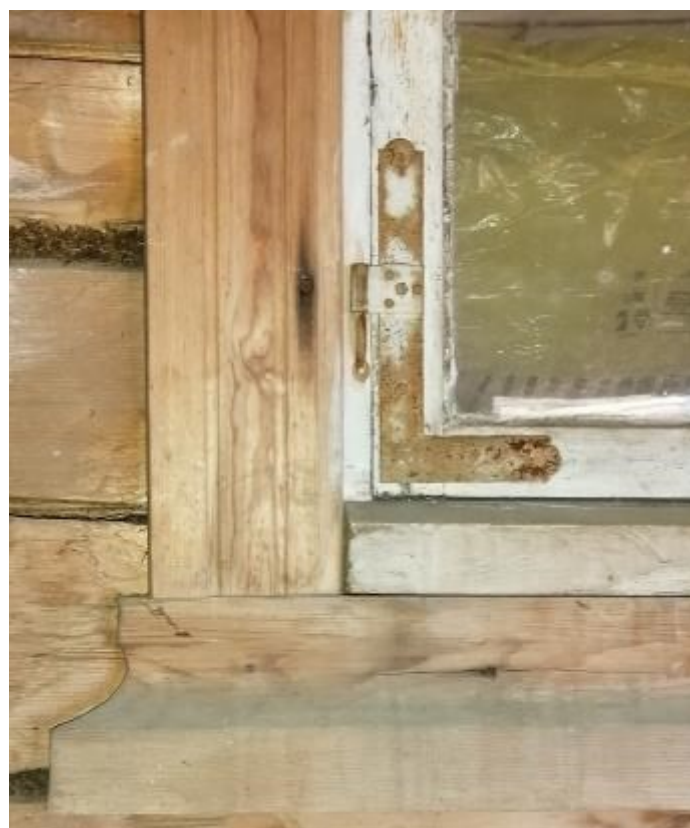
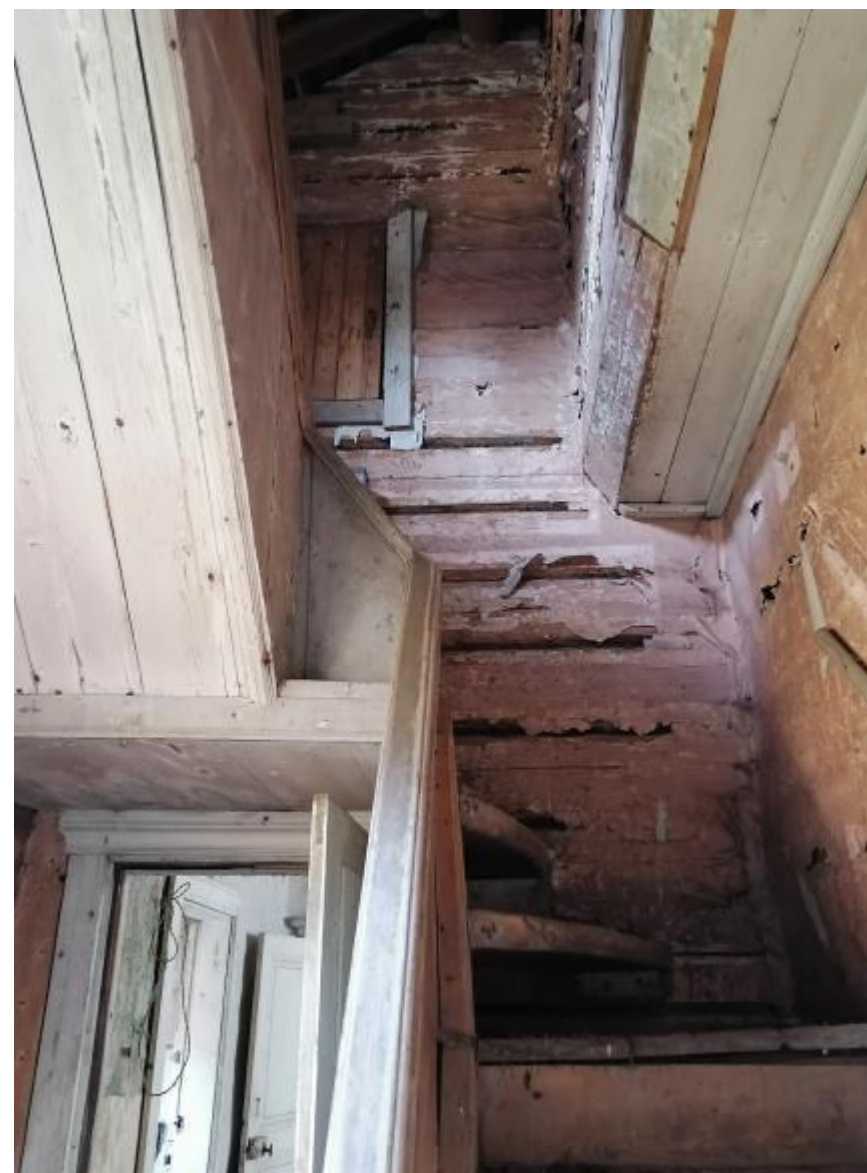
Eteinen 11 käsittää myös porrashuoneen ja kulkureitin rakennuksen vinttikerrokseen. Huoneen mittasuhteet ja sisustukset, seinän maalattu lumppuhuopapaperointi ja ovet ja portaat ovat alkuperäisiä. Seinäpaperit ja ovi- ja ikkunalistat puuttuvat pieneltä länsiseinän osuudelta, jossa on tehty hirsikorjauksia. Portaiden yläpäässä on ikkuna alkuperäinen vinttikamariin. Vinttikerroksen kaarioven karmit on poistettu hirsikorjauksen yhteydessä ja ovi nostettu vinttikamariin.

Porrashuoneen ylätasanteella on ikkuna vinttikamariin.

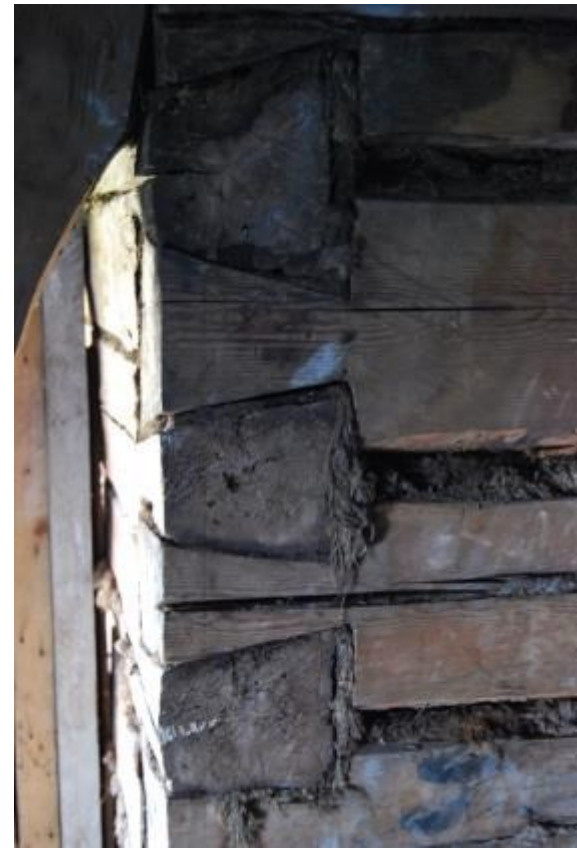
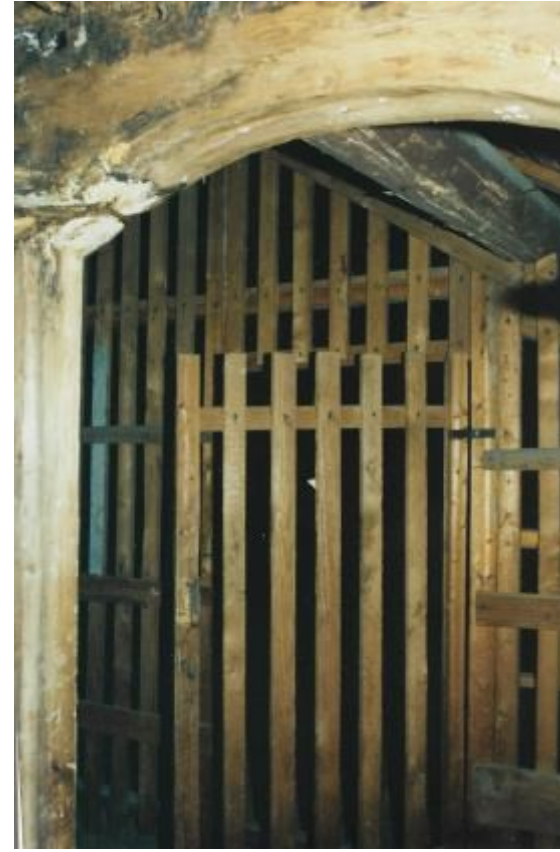
6.12 VINTTIKAMARI JA ULLAKKO

12. Vinttikamari	1830
Katto	pinkopahvi
Seinät	Paperoitu
Lattia	Maalattu lankku
Uunit	Peltikuorinen liesikakluuni
Ovet	1x puoli ranskalainen kolmi peilinen ovi
Ikkunat	1 neliosainen alaosalta pikkuruutuinen

Portaikon yläpäässä on ollut kaariovi, jonka karmin yläosa on veistetty yhdestä puusta. Kaariovesta pääsee ullakkotiloihin ja matalaan vinttikamariin.

Starcken talossa on vain yksi pieni vinttikamari, joka on 1830-luvulla rakennetun länsiosan ullakolla. Huone on erillinen osa ullakkoa, joka on salvottu lohenvyrstöliitoksia. Erikoisuutena kamarissa on porrashuoneeseen avautuva neliruutuinen ikkuna. Matalassa huoneessa on aina ollut tulisija. Nykyinen liedellä varustettu peltikuorinen uuni on 1900-luvun alusta. Huoneen ovi on kolmiruutuinen ja puoliranskalainen peiliovi kuten muissakin tiloissa, myös ovat alkuperäiset.

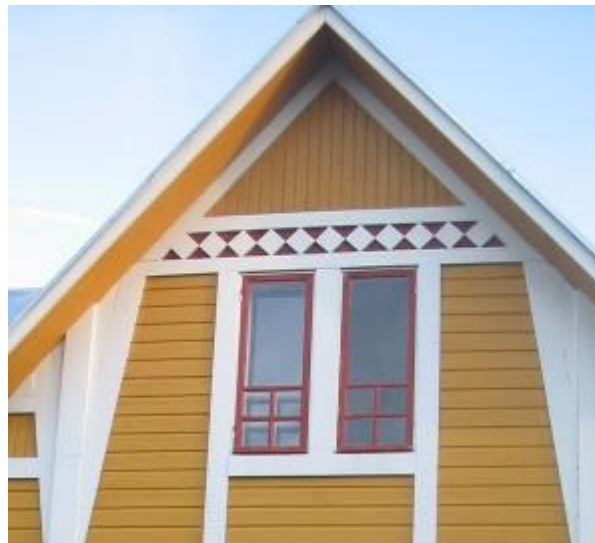
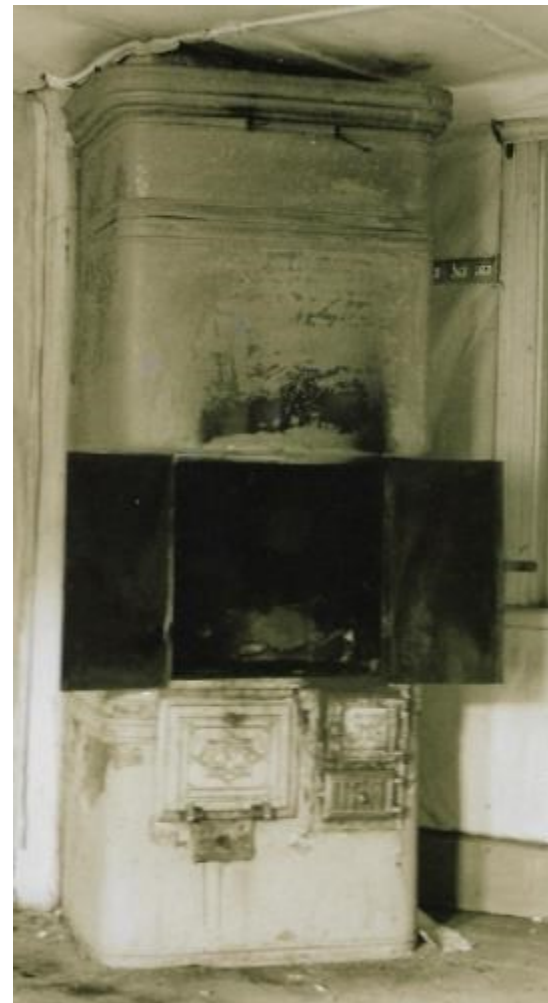
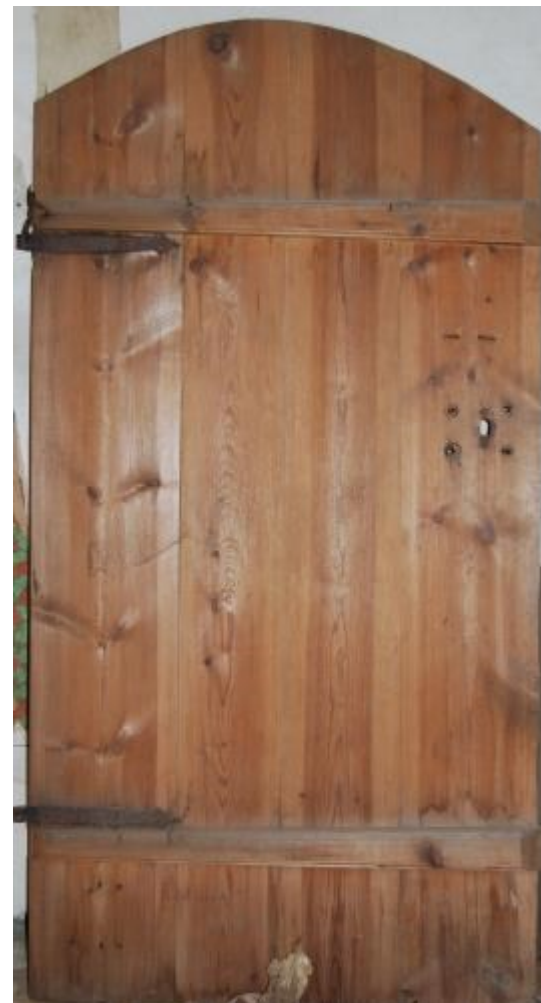
Kuvat. T.L. ja L.O

Nykyinen kamari on alkuperäistä kookkaampi, johtuen katolla olevasta ikkunallisesta frontonista.

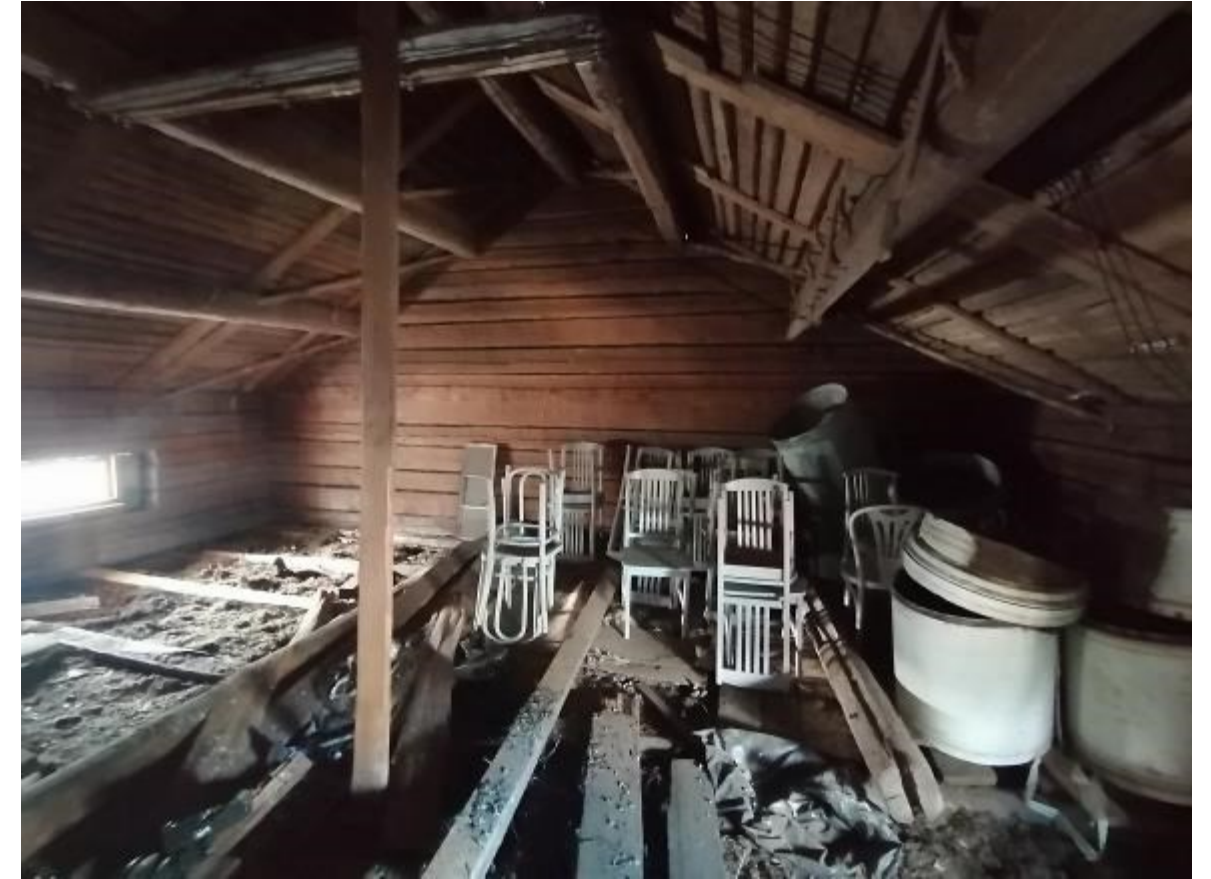
Ullakko 20 on lännenpuoleisen rakennuksen yhtenäinen ja korkea ullakkotila, jossa näkyy vesikaton alkuperäinen vuoliaisrakenne. Permantolautoja on harvaksen ja pääosin lattialla näkyy turve eriste. Tila on eristetty kamariin johtavasta käytävästä kevyellä harvalla rimoista tehdyllä väliseinällä.

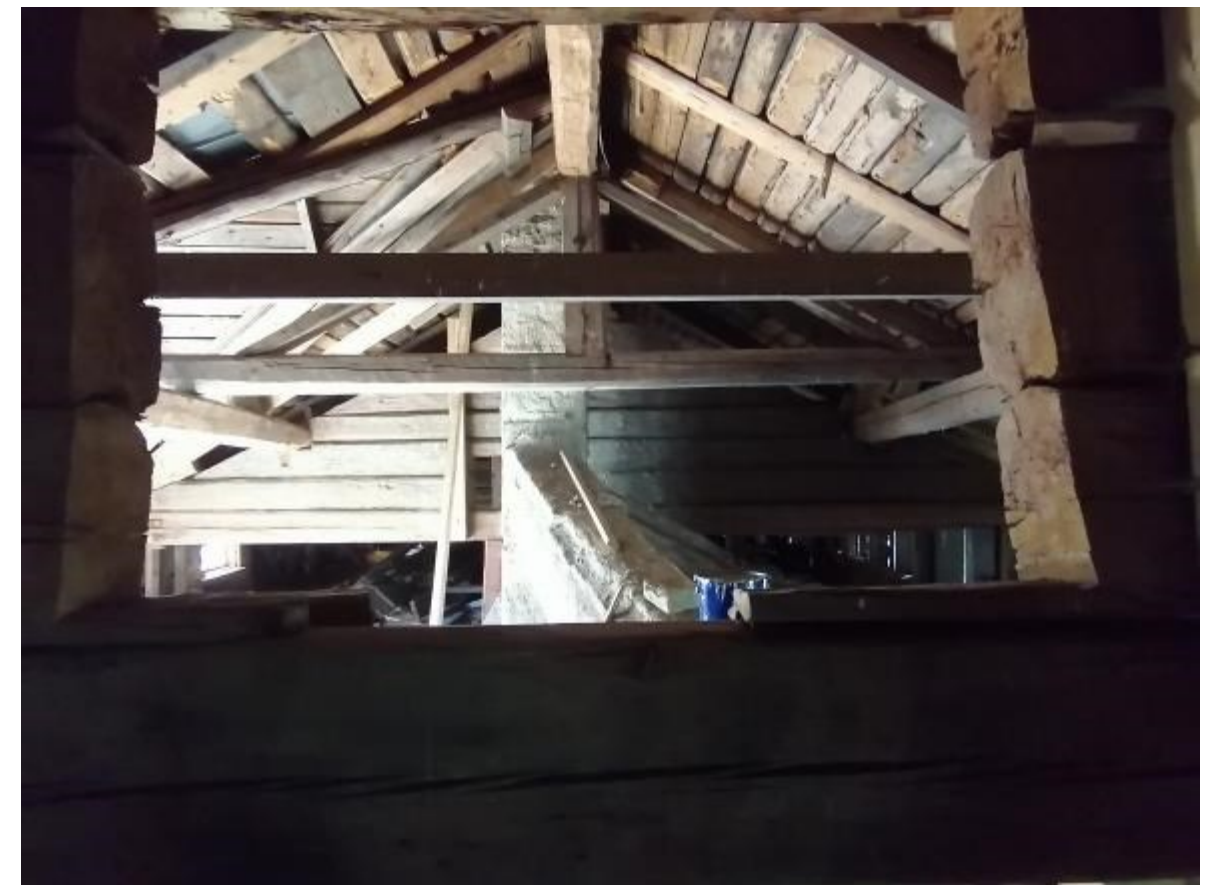
Ullakko 22 on rakennuksen idän puoleinen noin 19 m pitkä ullakkotila, jossa on nähtävillä rakennuksen väliseinien paikat ja korotukset sekä katon vuoliaisrakenteet. Ullakkotiloissa on useampi kolmionmallinen hirsirakenne, johon vuoliaiset tukeutuvat ja jotka on nostettu pystyhirsien varaan rakennuksen kattoa nostettaessa. Itäpäässä huoneiden 7 ja 8 yläpuolella katon vanha aumaus on edelleen nähtävillä, sekä aumakohdassa edelleen olevat halkaistut päreet. Lattialla on harvaksen lankkuja. Yläpohjan täytteenä on osin hiekkaa ja pääosin turvetta. Täytekerros on poistettu huoneen 3, Välitilan kohdalta sekä huoneiden 5 ja 6 väliseinän alueelta.

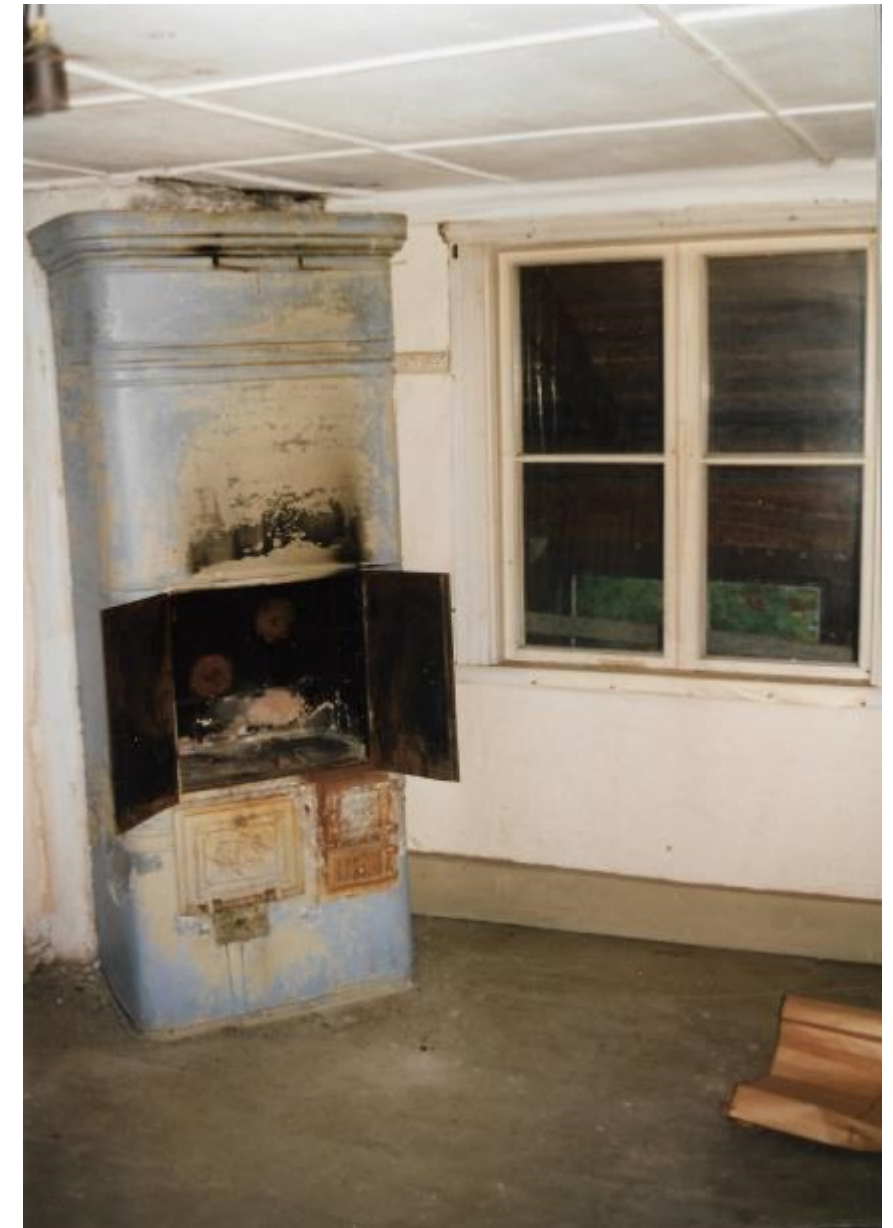
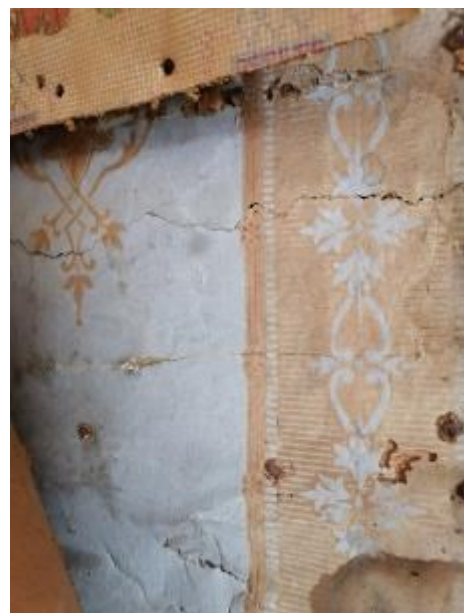
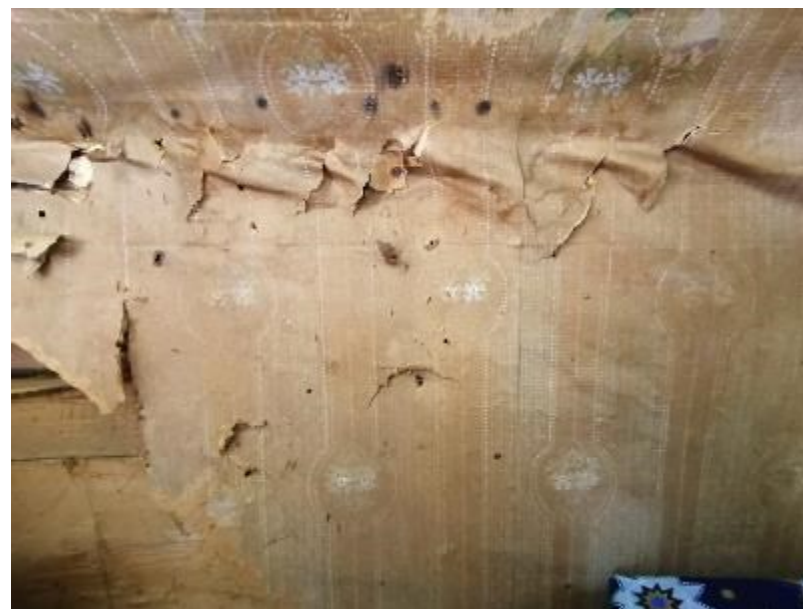
Vinttikamari 21 on pieni peltikuorisella uunilla varustettu huone, joka sijaitsee ns. Empirehuoneen 2 yläpuolella. Huoneen kaakkoisnurkan vinolla seinäosuudella ja katossa on kuivunut vesivaurio. Huoneen seinäpinoilla on edelleen osittain irtonaisia tapettikerrostumia. Ovi on alkuperäinen.

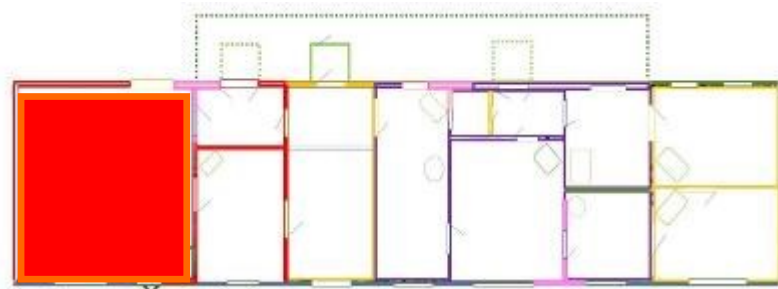
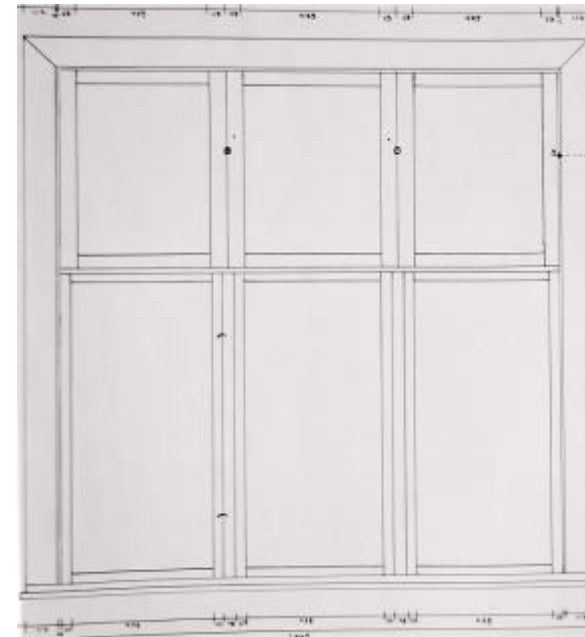
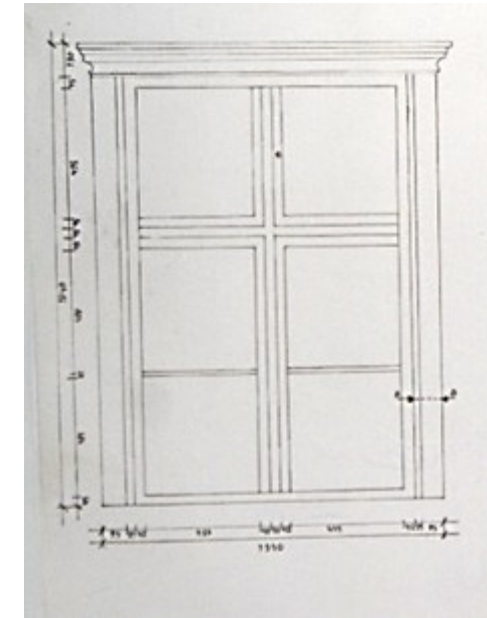
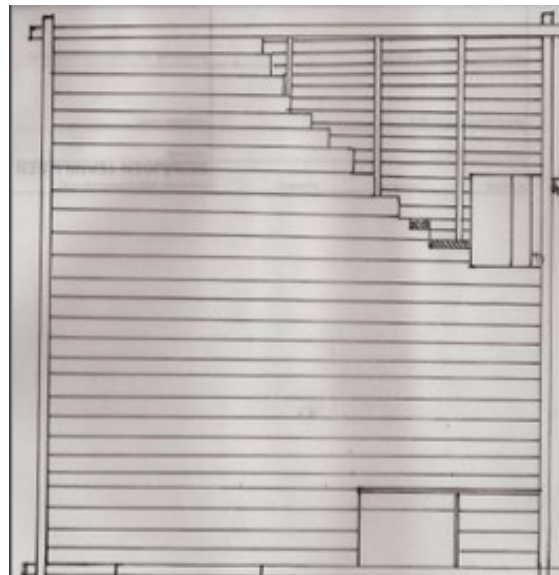
LIITE 1 Päätysali huone no. 1. piirrokset

1. Päätysali	1830
Katto	Liimamaalattu lauta
Seinät	Paperoitu, limamaalattu (indigo+liitu)
Lattia	Maalattu lankku
Uunit	Pönttöuuni 2010
Ovet	2x puoli ranskalainen 1 uudempi pariovi (1913)
Ikkunat	1 kuusiruutuinen, 1 tuplaristikarmi

Lattia ylhäältä. Vaakaviivat ovat lattia-lankkuja ja täytepohjan alahirsiä. Pystyviivat lankkujen alla olevia kannattajia. Lattiassa on tilkkeenä sammal ja savi ja täytteenä hiekka.

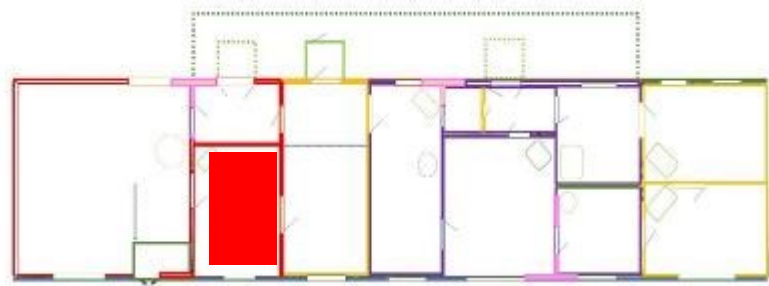
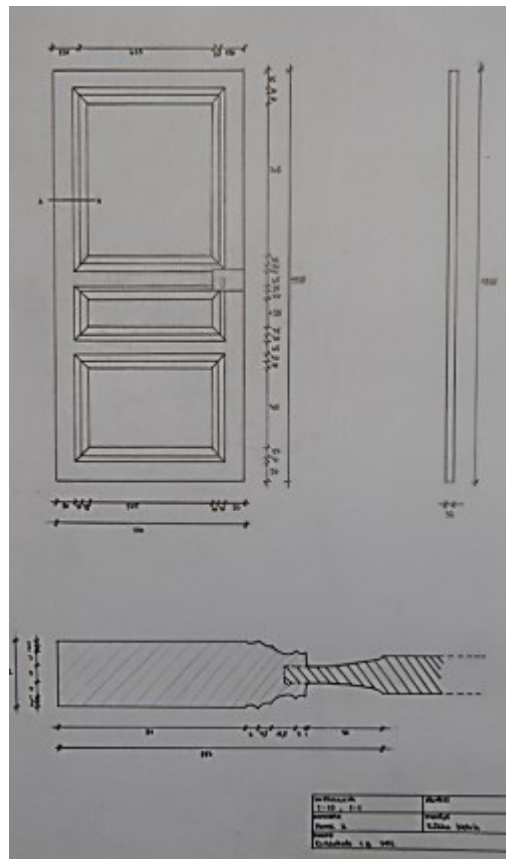
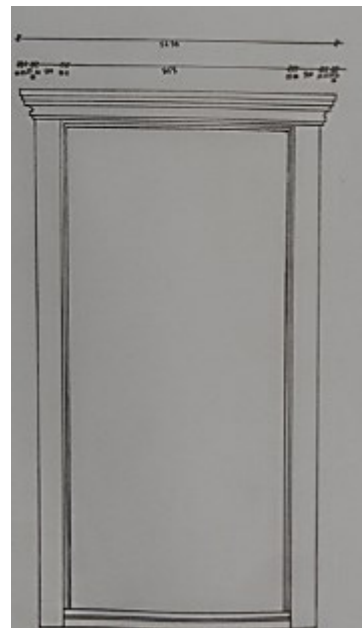
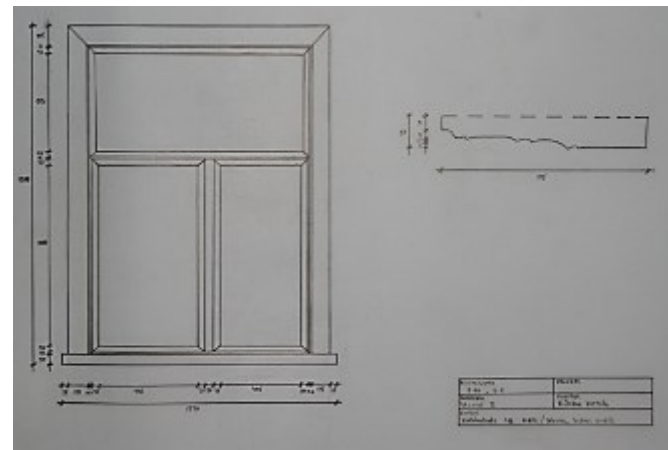
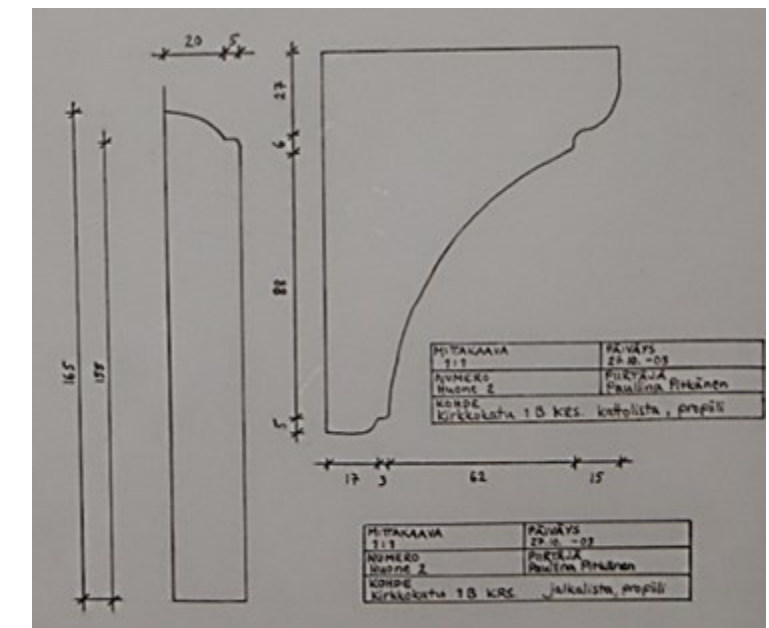
LIITE 2 EMPIREHUONE

2. Empirehuone	1830
Katto	Liimamaalattu lauta
Seinät	Paperoitu/ maalattu/ hirsi
Lattia	Maalaamaton lankku
Uunit	Rapattu kakluuni
Ovet	2x puoli ranskalainen
Ikkunat	T-ikkuna

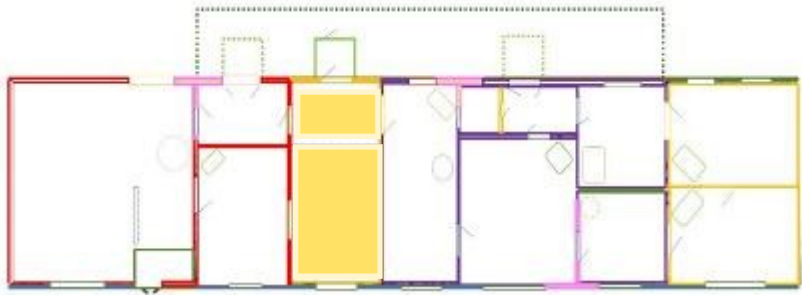
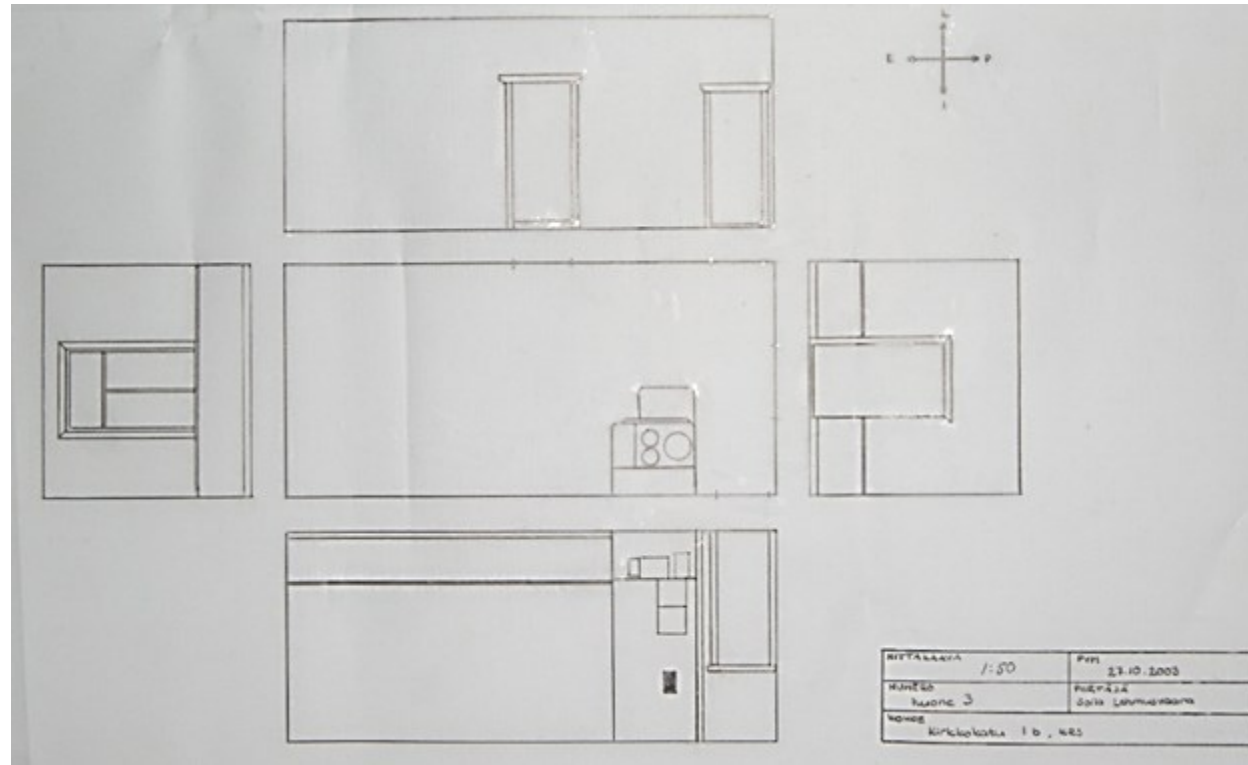
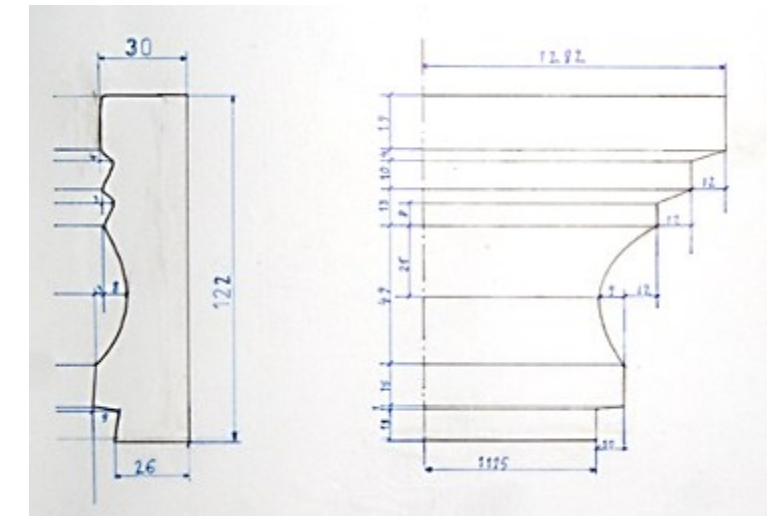
LIITE 3 VÄLTIÄ

3. Välitila	1840
Katto	Pinkopahvi /Liimamaalattu lauta
Seinät	Paperoitu, marmoroitu/tapetoitu
Lattia	Maalattu lankku
Uunit	-
Ovet	2x puoli ranskalainen 1 uudempi ovi
Ikkunat	T ikkuna

Oven otsalauta

Huone 3. on kahden talon väliin rakennettu tila 1840-luvulta. Huonekorkeutta on nostettu vuosina 1912-13. Tuona aikana huoneessa oli kevyt väliseinä, joka rajasi erillisen eteistilan. Välitila oli kärsinyt pahoja vaurioita ylä- ja alapohjan osalta. Nämä kunnostettiin vuosien 2003-2014 välisenä aikana. Lattian rakenteet on uusittu ja täytteenä on selluvilla. Lankut ovat vanhat huoneen eteläpuolella, samoin katto. 2/3 lattia- ja kattolaudoista on alkuperäisiä. Tilassa ollut liesi ja savuhormi on poistettu sortumavaaran vuoksi vuonna 2005. Liesi kuului 1913 vuoden uudistuksiin. Kolme ovea on alkuperäisiä puoliranskalaisia peiliovia. Ovi ulos/kuistille on avattu 1900-luvun alussa.

Huone 3. Välitilan aiemmin, osittain romahtaneen yläpohjan kannattaja on tuettu pohjoispäästä poskilankuin ja koko pohjoisen puoleinen osa on uusittu vanhoihin kattolaudoihin. Täytteitä ei tällä alueella ole. Katon eteläpuoli on vanhaa laudoitettua kattoa, jossa on edelleen pinkopahvi. Alapohjan rakenne on uusittu ja täyteenä on käytetty selluvillaa. Huoneen eteläpuoleisen osan seinäpinnat ja puupaneeli ovat alkuperäiset. Seinillä on edelleen lähes kaikki tapettikerrostumat. Huoneen pohjoispäädyssä on esillä tapettiportaikko ja länsiseinän osalla marmorointikerros, joka on konservoitu. Huoneessa ei ole uunia. Tilan keittiöliesi poistettiin sortumavaaran vuoksi vuonna 2003.
