Kruununvouti Starcken Talo

RAKENNUSHISTORIALLINEN SELVITYS 2021

Pro Kirkkokatu 1 B ry

Rakennushistoriallinen selvitys

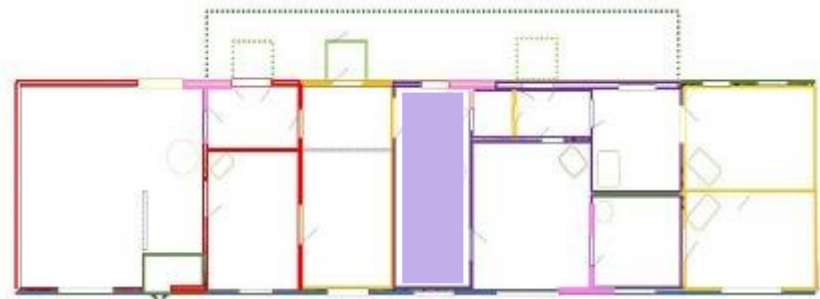
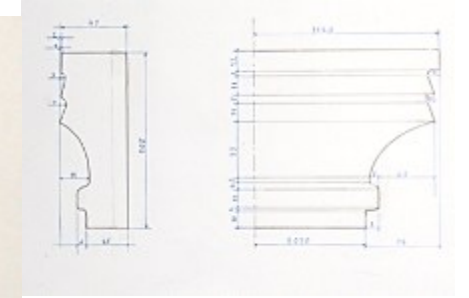
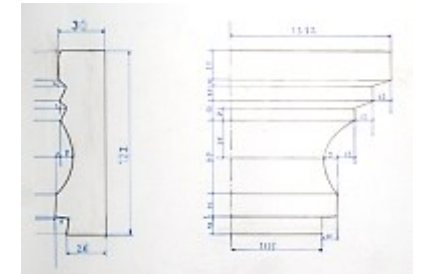
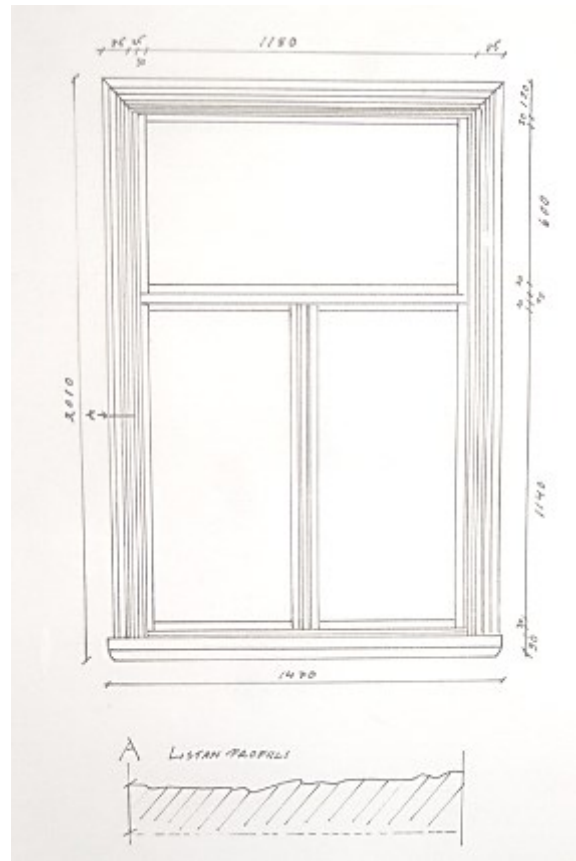
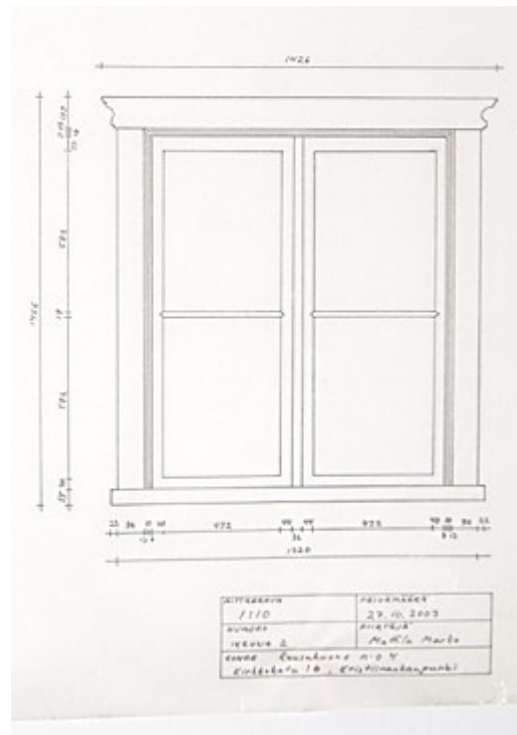
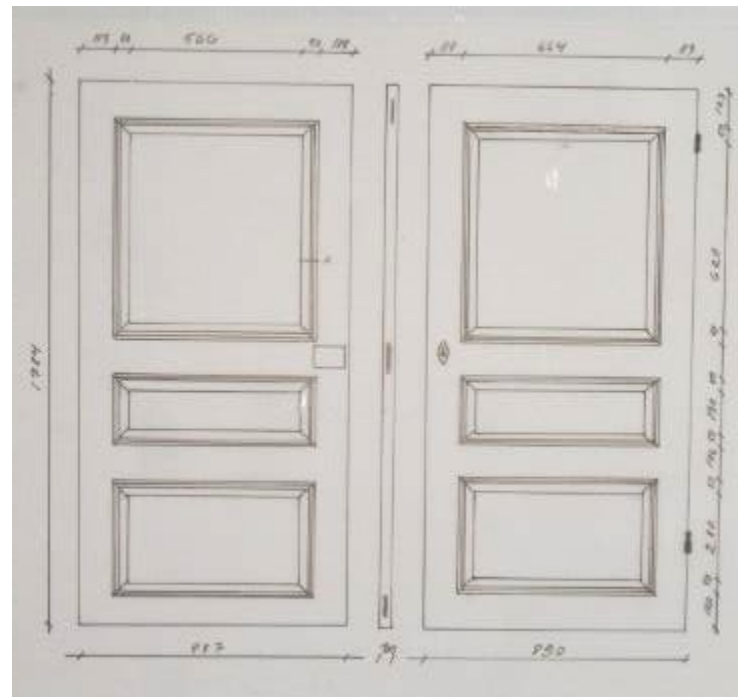
LIITE 4 RUUSUHUONE

4. Ruusuhuone	1784
Katto	Liimamaalattu lauta/ pinkopahvi
Seinät	Paperoitu, maalattu hirsi
Lattia	Maalattu lankku
Uunit	-
Ovet	3x puoli ranskalainen
Ikkunat	1 neliruutuinen, 1 T ikkuna

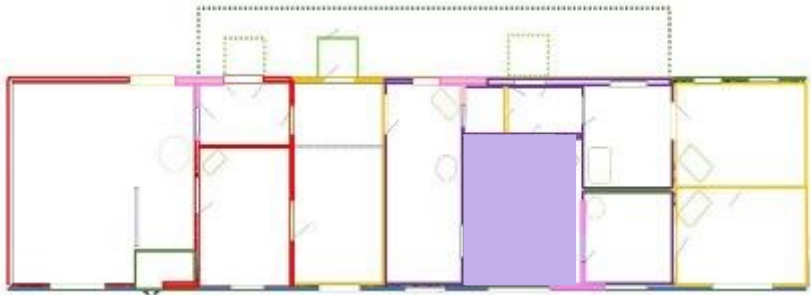
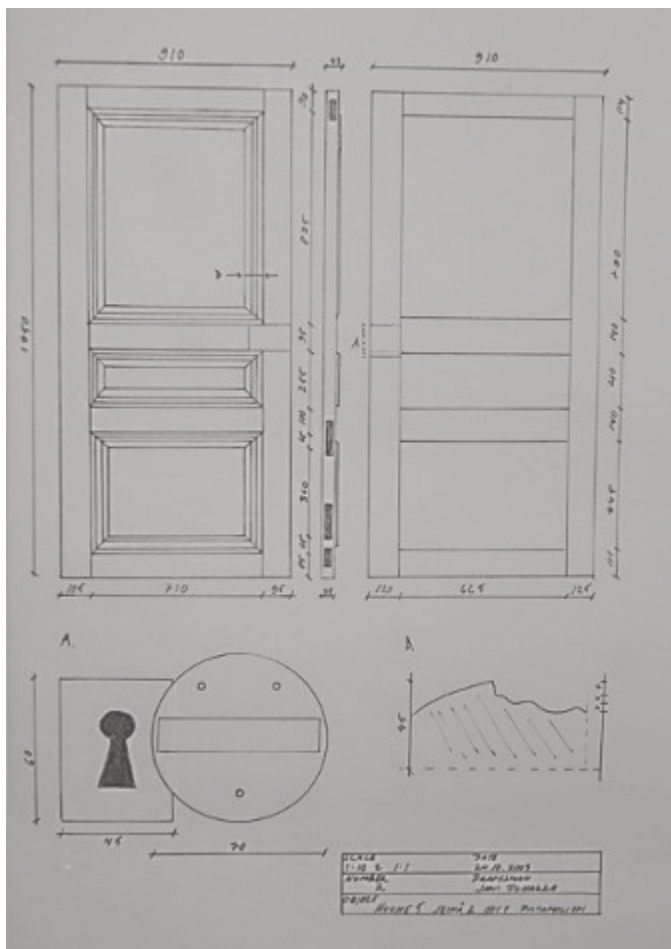
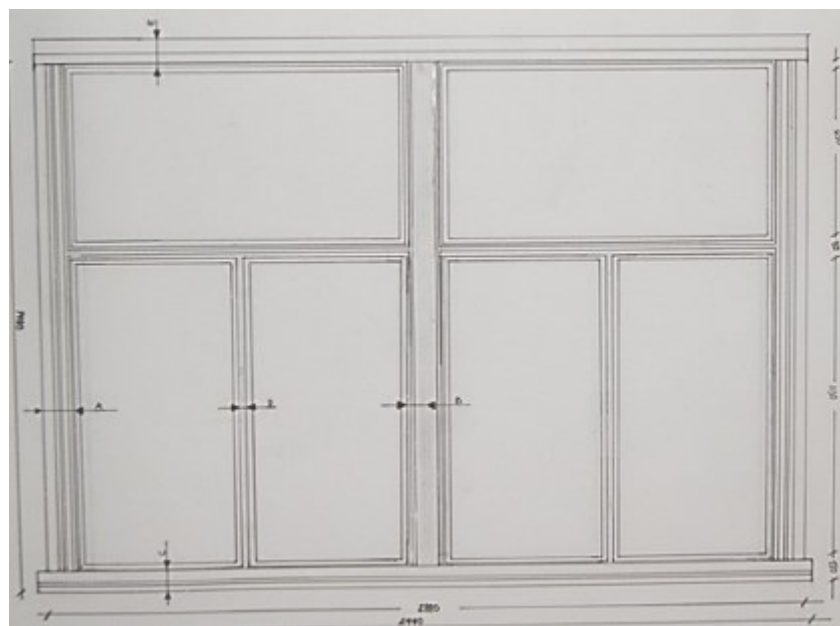
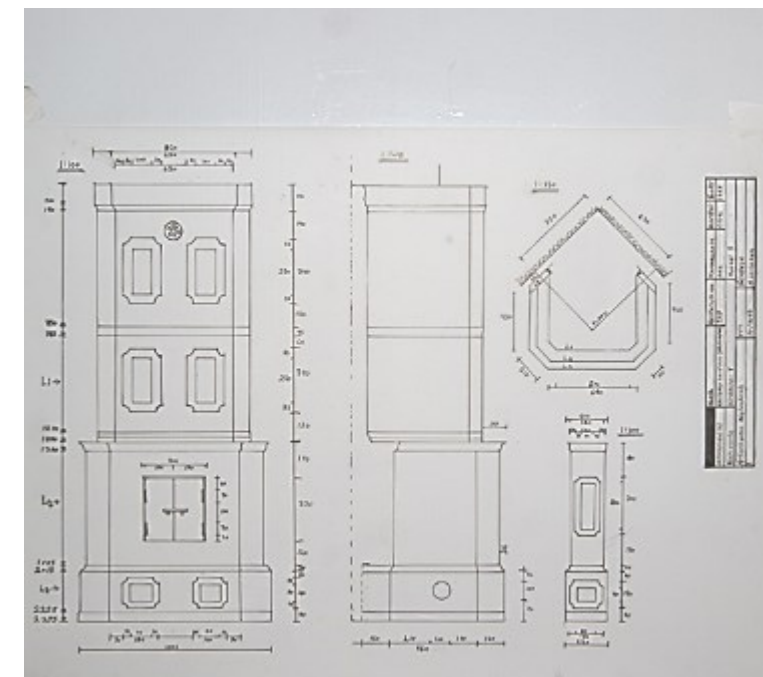
LIITE 5 KEKISALI

5. keskisali	1784
Katto	Liimamaalattu lauta
Seinät	Pinkopahvi/ paperoitu/ maalattu/ hirsi
Lattia	Maalattu lankku
Uunit	Peltikuorinen uuni
Ovet	2x puoli ranskalainen, 1 pintapeiliovi
Ikkunat	2x T ikkuna

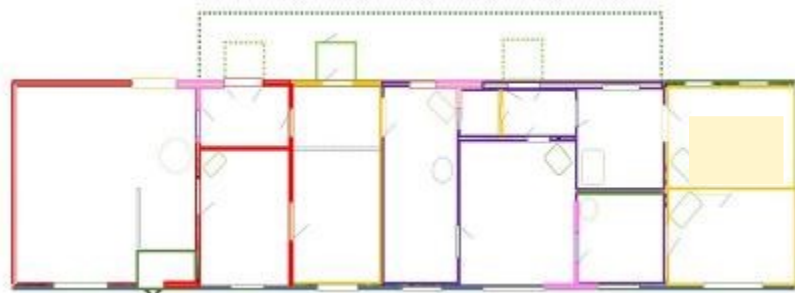
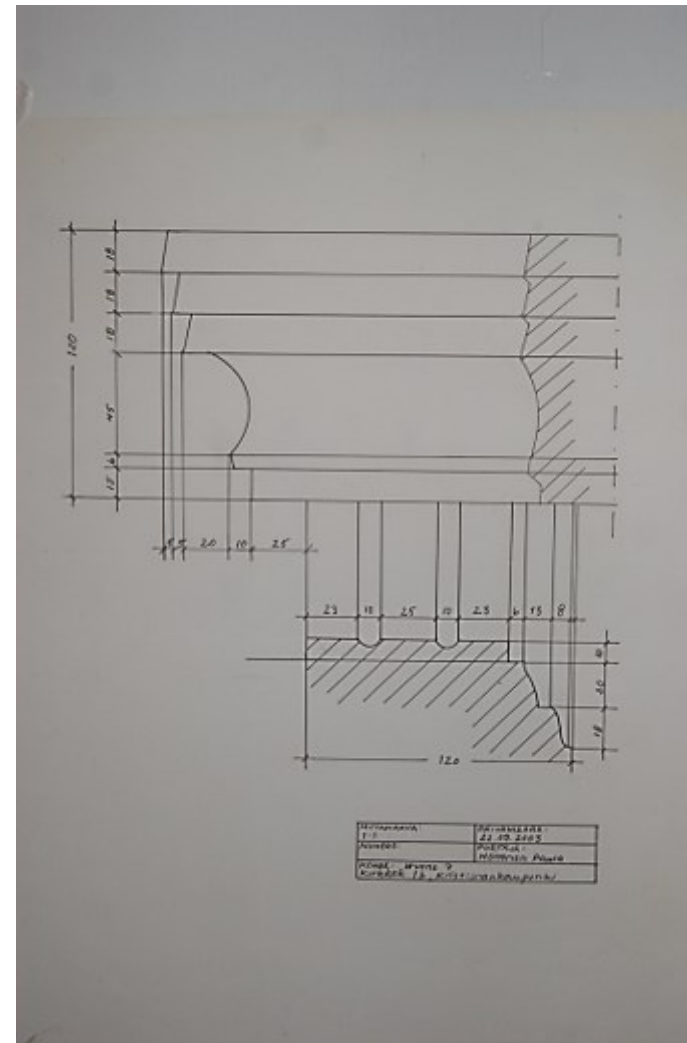
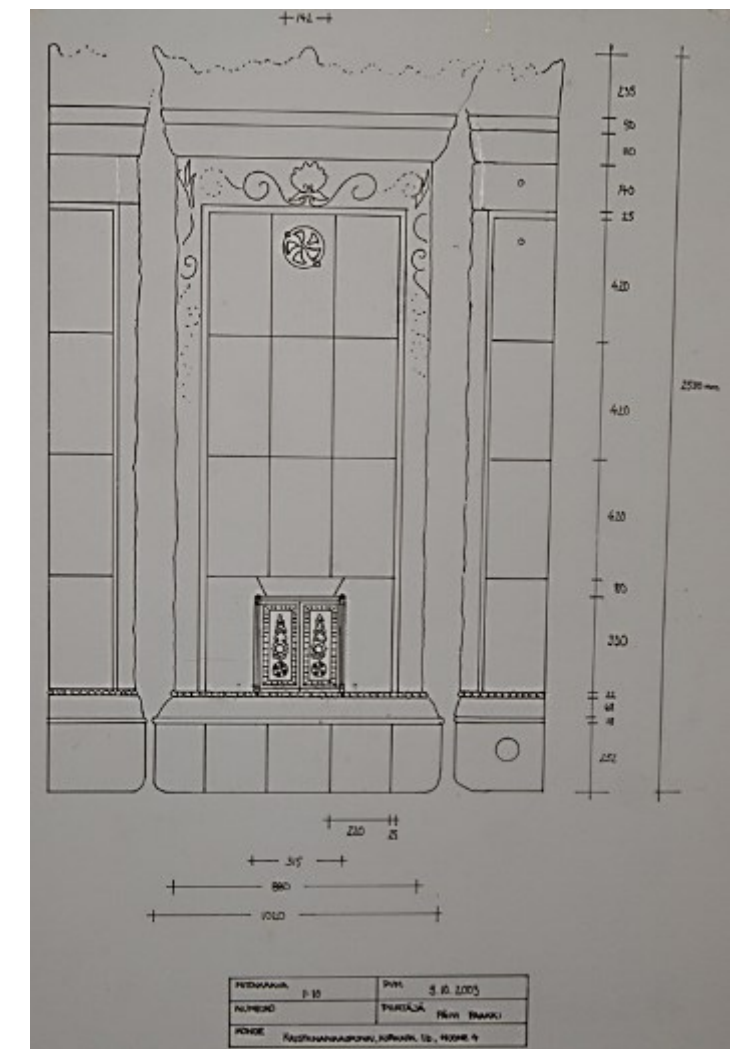
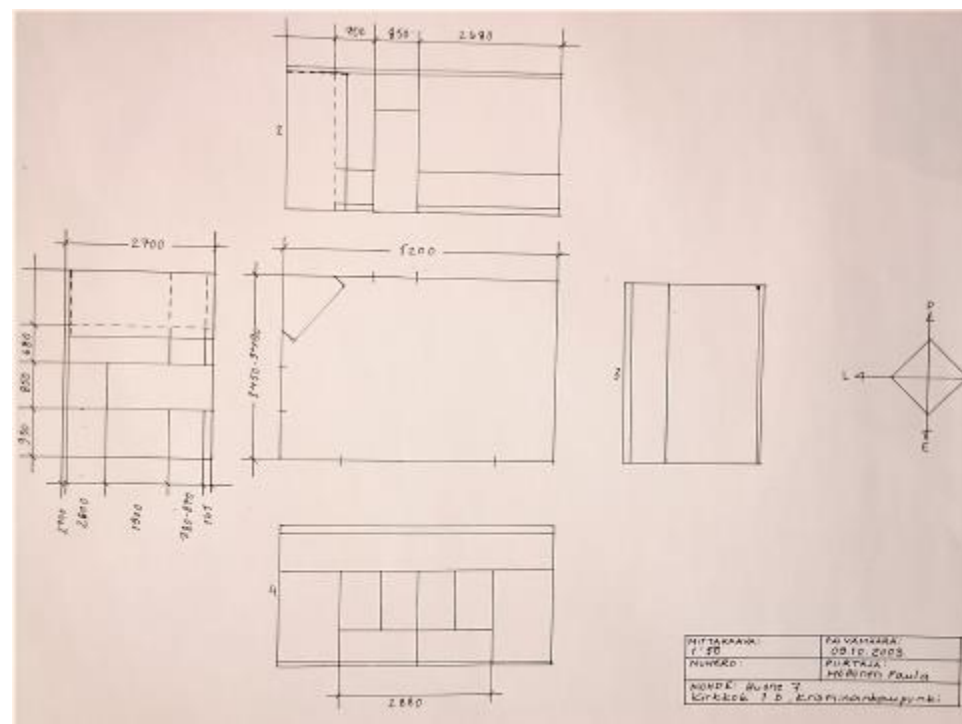
LIITE 7 VIHREÄ KAMA-

7. vihreä kamari	1840
Katto	Liimamaalattu lauta
Seinät	Paperoitu, maalattu hirsi
Lattia	Linoleumi/Maalattu lankku
Uunit	Kaakeliuuni
Ovet	2x puoli ranskalainen
Ikkunat	2x T ikkuna

Huone 7. Huonekorkeus on alkuperäinen sekä seinien paneloinnit ja väliovet. Notkolleen olevat kattolaudat on tuettu väliaikaisesti altapäin. Yläpohjan täytteenä on hiekkää ja turvekerroksia. Seinillä on useita tapettikerrostumia ja alimmaisena arsenikkipitoinen vihreä liimamaali. Lankkulattialla on 1900-luvun alkupuolen tummanruskea linoleummatto. Ikkunaseinällä on aiempien ikkunoiden paikat näkyvissä ja näistä lännenpuoleisessa on lahovaurio. Huoneen nurkassa on kaakeliuuni, jonka savuhormistoa ei ole tarkistettu.

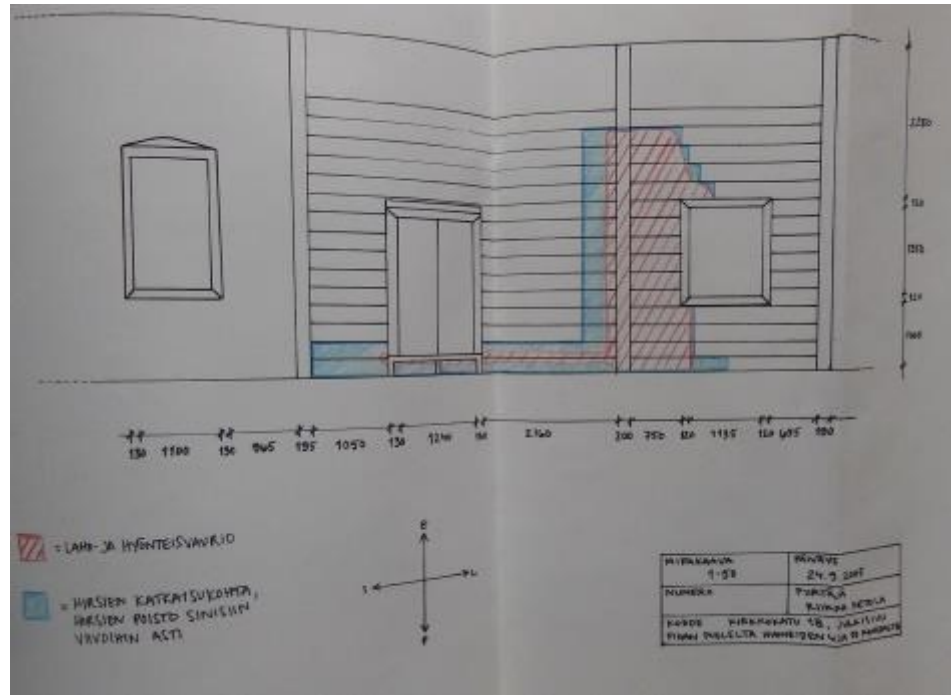
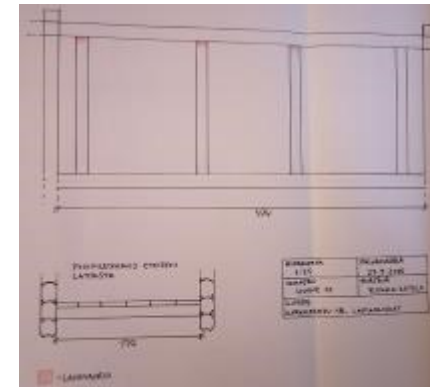
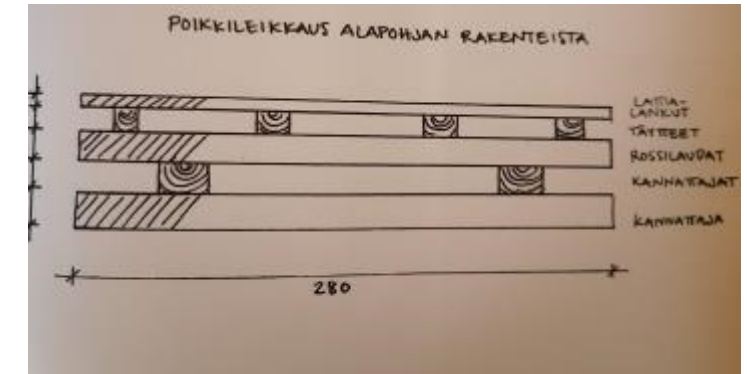
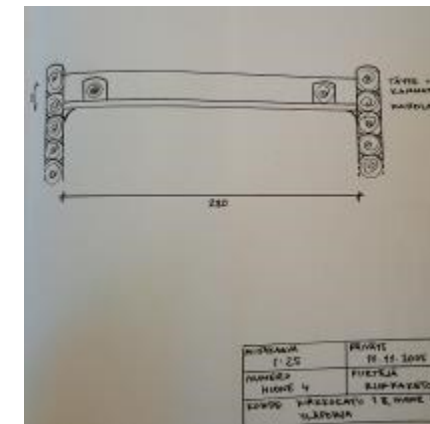
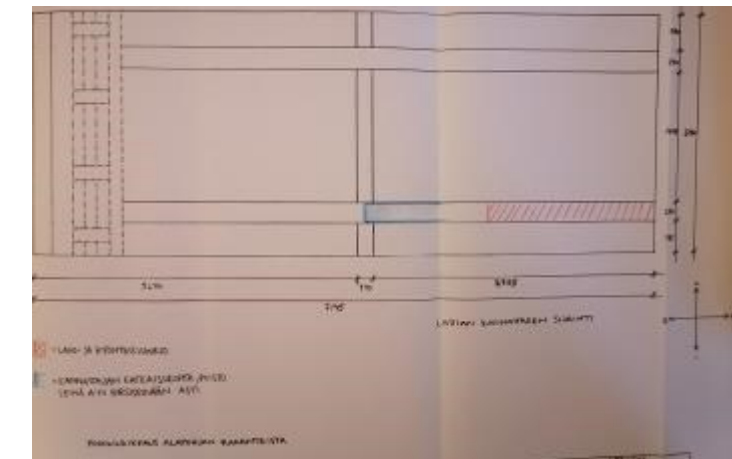
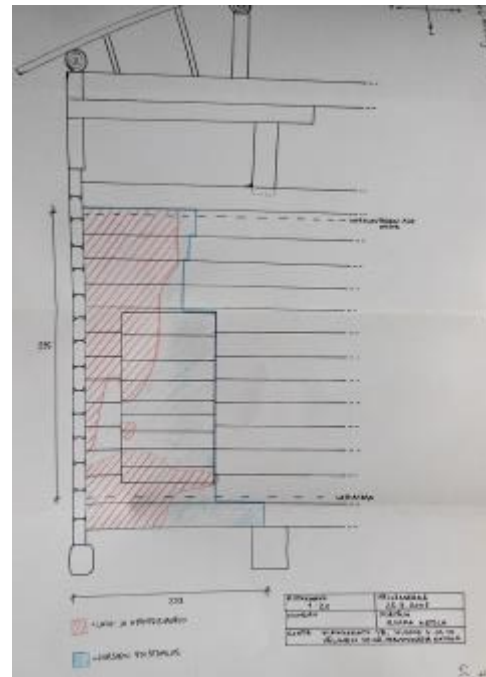
LIITE 8 RAKENNEKUVAT

Mittapiirrosdokumentointi 2005 Riikka Ketola
